**Spolienbuch**

**Neue Altstadt, Frankfurt am Main**

## Spolienbuch Inhalt

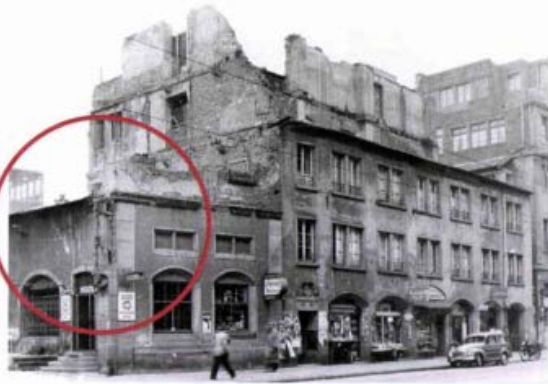
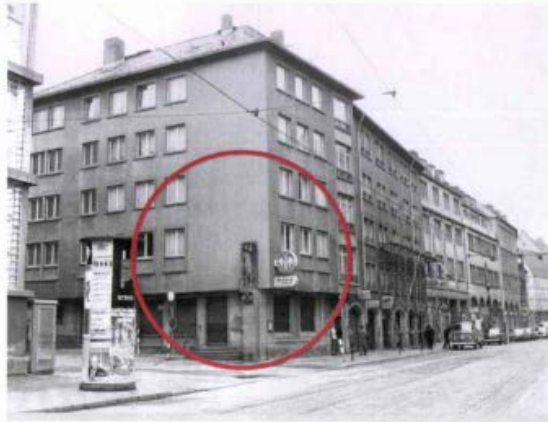
**Spoliengruppe 01**  
**001-003**  
**Eckfigur eines Winzers**  
**1940**

3-teiliges Wandrelief eines bärtigen Mannes mit Weinreben aus Buntsandstein. Die Fugenvermörtelung hat sich teilweise erhalten. Die Figur stammt vom Haus Braubachstr. 21, das zum Rebstockkomplex gehörte. Das Relief wurde 1968 abgenommen, als das zugehörige Haus für das Technische Rathaus abgerissen wurde.

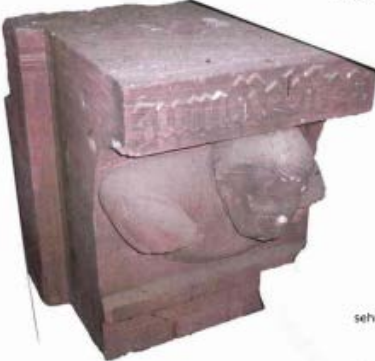
**Spoliengruppe 01**  
**004**  
**Konsole**  
**1940**

Erhaltungszustand  
sehr gut ☐ ☒ ☐ ☐ ☐ schlecht

Konsole aus Buntsandstein vom Haus Braubachstr. 21 /Im Rebstock 4. Über der Büste eines Mannes ist der Schriftzug "zum Rebstock". Die Arme, die ursprünglich ein Glas hielten sind abgebrochen und fehlen. Die Konsole trägt die Signatur "AG 1940". Auf der Konsole stand die Figur Nr. 001-003.

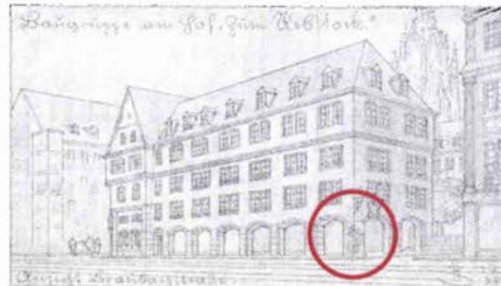
### Spoliengruppe 02 007+008 Eckstein ca. 1940

2-teiliger, mit einem Relief verzierter Eckstein aus Buntsandstein. Er stammt vom Haus Braubachstr. 23 Ecke Weigasse vom Architekt H. Senf. Es zeigt das Bild eines Mannes mit Schnurbart, der einen Bebel und ein Glas in den Händen hält. Umlaufende Inschrift: "Ja's is e wahrer Güttertroppe so Rewiebut von Äppelbäum". Der Stein hat die Signatur "HW" oder "HW" mit Blümchen. ca. 1940

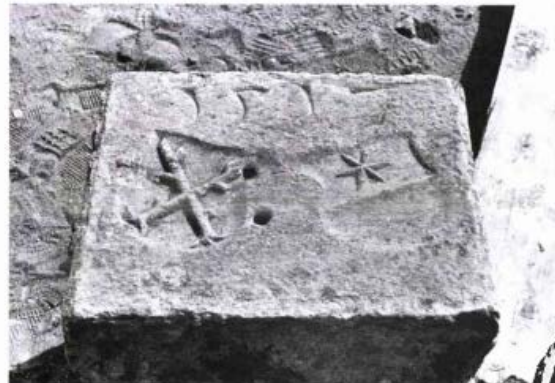
### 141 Wappenstein 1517

Der heute beschnittene Grundstein des Hauses "Schönstein" wurde bei Kanalarbeiten im Jahre 1958 gefunden. Der Buntsandstein ist mit zwei Wappen und der Jahreszahl 1517 verziert.

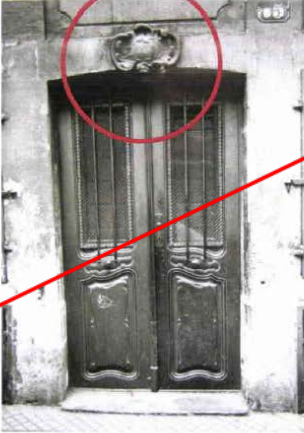
**028**  
**Türsturz**  
1766

Erhaltungszustand  
sehr gut ☒ ☐ ☐ ☐ schlecht

Türsturz aus Rotsandstein mit ba-  
rockter Kartusche 1766. Auf dem  
Sturz haben sich Farbreste erhal-  
ten. Alter Einbauort war das Haus  
Neugasse 5 später Braubachstraße  
25. Der Abriss der Braubachstraße  
Nr. 25 erfolgte 1968.

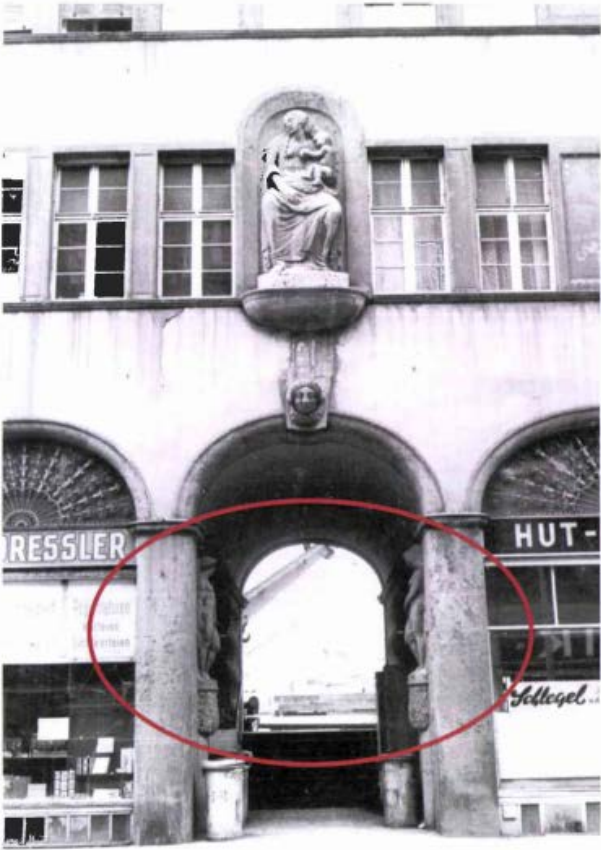
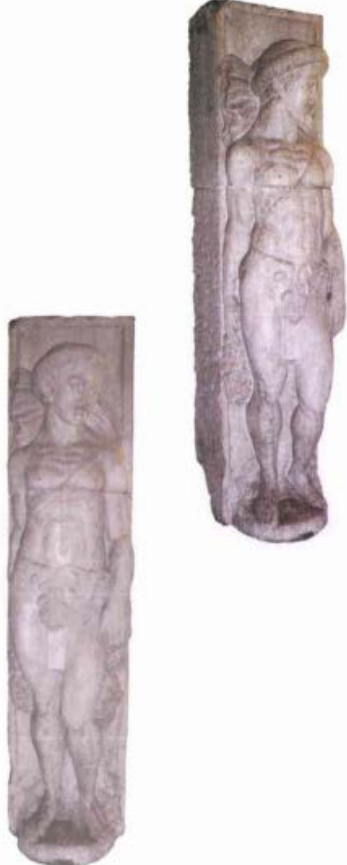
**Spoliengruppe 03**  
**009**  
**Wandfigur**  
1911

Männliche Figur in zwei Teilen aus  
Muschelkalk auf halbrunder Plinthe  
mit Blick nach links. Der verzierte  
Sockel ist nicht erhalten. Die Figur  
stammt aus dem Durchgang des  
Hauses Braubachstrasse 27 zum  
Hof des Goldenen Lämmchens. Die  
Figur ist derzeit im Abgang zur U-  
Bahnhofstation Römer eingebaut.

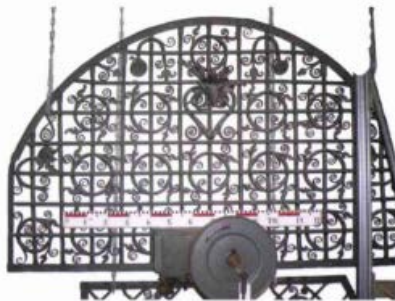
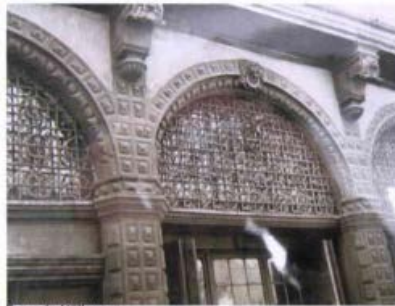
**Spoliengruppe 05**  
**019-020**  
Fenstergitter  
1619

Erhaltungszustand  
sehr gut ☐ ☒ ☐ ☐ ☐ schlecht

Zwei schmiedeeiserne Renaissancefenstergitter von den Oberlichtern des Erdgeschosses der Goldenen Waage an der Seite zum Markt. Dies sind herausragende Durchsteckarbeiten des 17. Jahrhunderts.

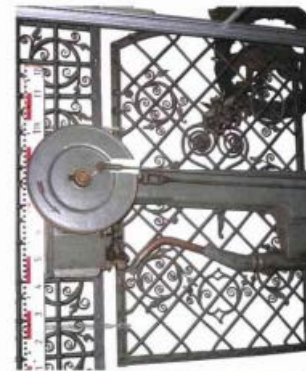
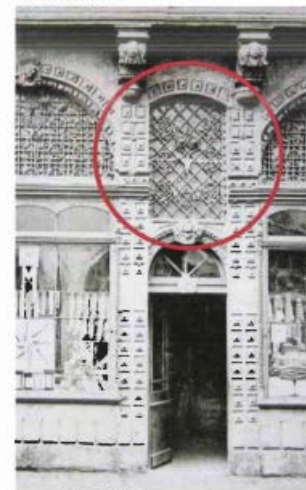
**Spoliengruppe 05**  
**021**  
Fenstergitter  
1619

Erhaltungszustand  
sehr gut ☐ ☒ ☐ ☐ ☐ schlecht

Oberlichtgitter der Tür in Durchsteckarbeit aus dem 17. Jahrhundert. Das Gitter stammt aus der Erdgeschossfassade der Goldenen Waage zur Marktseite.

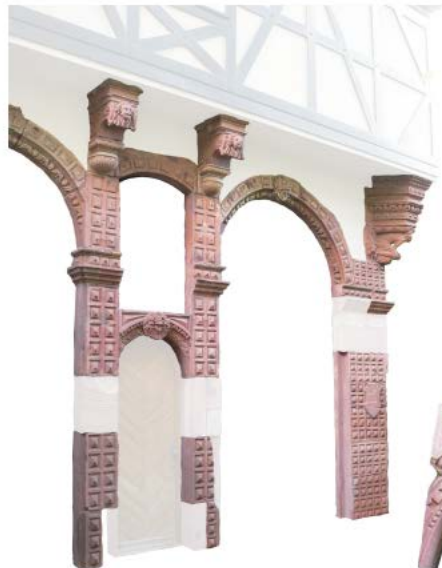
### Spoliengruppe P01 P001 Fassadenelemente 17. Jhd.

Türsturz aus Rotenstein mit Doppelwappen und Helmzier. Der Sturz stammt von der Erbschneidfassade des Neuen Goldenen Waage. Der Türsturz wurde im Erdgeschoss eines Hauses wieder eingebaut, wobei bei der Rekonstruktion die Fassade zum Markt bzw. zur Hölzgasse vertauscht wurden.

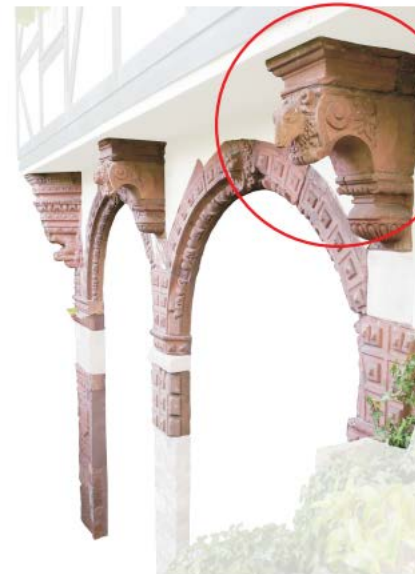
### Spoliengruppe P01 P002 Fassadenelemente 17. Jhd.

Dreierbige Romanzankonsole aus Rotenstein mit Fabelwesen. Auf der Vorderseite ein Wüdenkopf, leicht in Anspielung auf das Nachbarhaus Weiher Bock. Seitlich ist der Kragstein mit je einer Nische und einem foralem Ornament geschmückt.

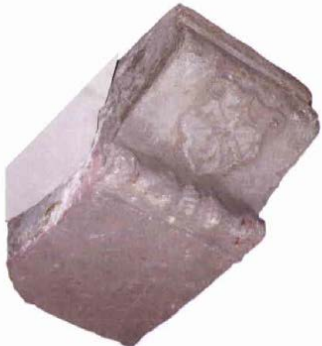
**235**  
**Kragstein**  
17. Jhrd.

Renaissancekragstein aus Rot-sandstein mit Spindel und Hausmarke. Auf dem Stein sind Farbreste zu erkennen. Der Stein weist im Grundriss die Form eines Parallelogramms auf.

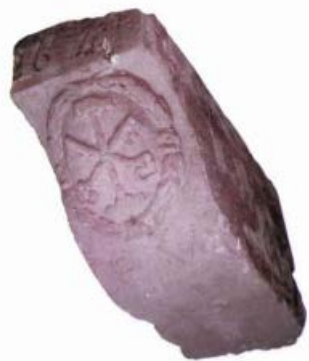
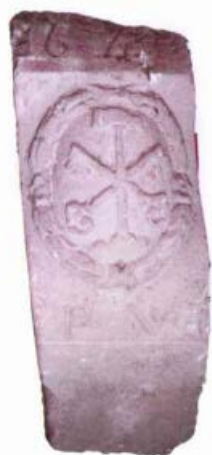
**242**  
**Kragstein**  
1624

Erhaltungszustand  
sehr gut ☒ ☒ ☐ ☐ schlecht

Schlichter Kragstein aus Buntsandstein mit Kartusche, auf dem Hammer und zwei gekreuzte Schlüssel zu sehen sind. Der Stein trägt die Initialen "PV" und die Jahreszahl "1624".

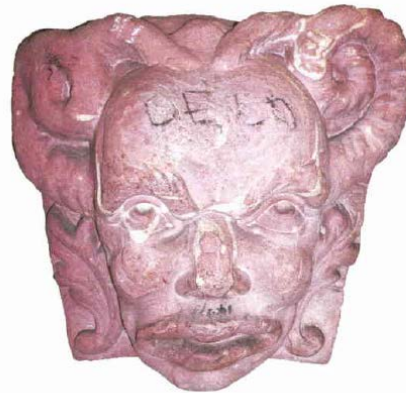
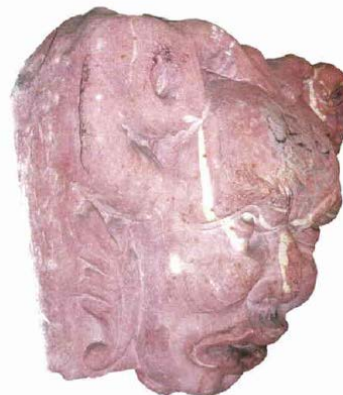
**Spoliengruppe 17**  
**056**  
**Bogenschlussstein**  
17. Jrd.

Erhaltungszustand  
sehr gut ☐ ☒ ☐ ☐ ☐ schlecht

Der figürliche Bogenschlussstein aus Buntsandstein mit Grotteskenkopf stammt aus dem Haus Schnurgasse 71. Zur Zeit ist er in der U-Bahnstation Römer eingebaut.

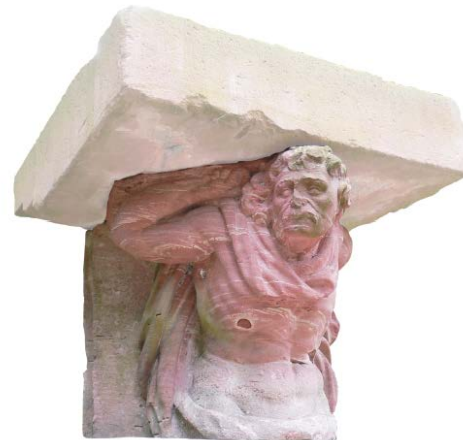
**P161**  
**Atlant / Eckkonsole**  
16. Jhrd.

Eckkonsole, als Atlant ausgestaltet, in der Manier des 18. Jahrhunderts. Das Werkstück besteht aus Buntsandstein und war früher farbig gefasst; Farbreste sind erhalten.

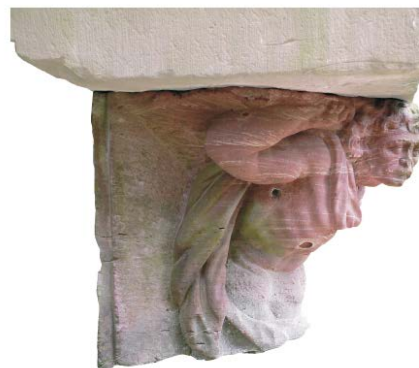
sehr gut ☐ ☐ ☒ ☐ ☐ schlecht

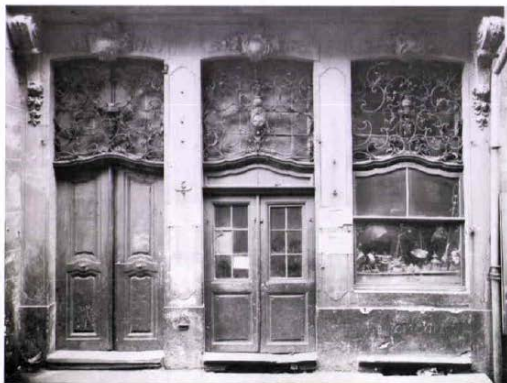
### Spoliengruppe 24 089 Tür- / Fenstersturz 18. Jhrd.

Inv.: X21863a  
Adresse: Kruggasse 5  
Haus: ?

Der Sturz aus Buntsandstein stammt aus der Erdgeschossfassade des Hauses Kruggasse 5. Verziert ist der Stein mit einer Rokokokartusche, die mit Blütendekor umgeben ist. Das Haus Kruggasse 5 wurde bereits 1904 abgebrochen.

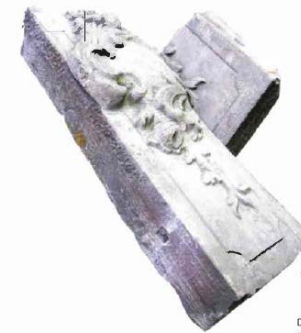
### Spoliengruppe 24 090 Tür- / Fenstersturz 18. Jhrd.

Inv.: X21863b  
Adresse: Kruggasse 5  
Haus: ?

Der Sturz aus Buntsandstein stammt aus der Erdgeschossfassade des Hauses Kruggasse 5. Das Objekt ist in zwei Teile zerbrochen. Verziert ist der Stein mit einer Rokokokartusche, die mit Blütendekor umgeben ist. Das Haus Kruggasse 5 wurde bereits 1904 abgebrochen.
