Planung Bereich Dom - Römer

# Spolien der Altstadt 1

Dokumentation der im Historischen Museum lagernden Originalbauteile Frankfurter Bürgerhäuser  
Stadtplanungsamt der Stadt Frankfurt am Main - Mai 2008

Studie  
bearbeitet von  
Prof. DW. Dreysse  
Dipl. Ing. Björn Wissenbach  
Mitarbeiter Peter Bierling

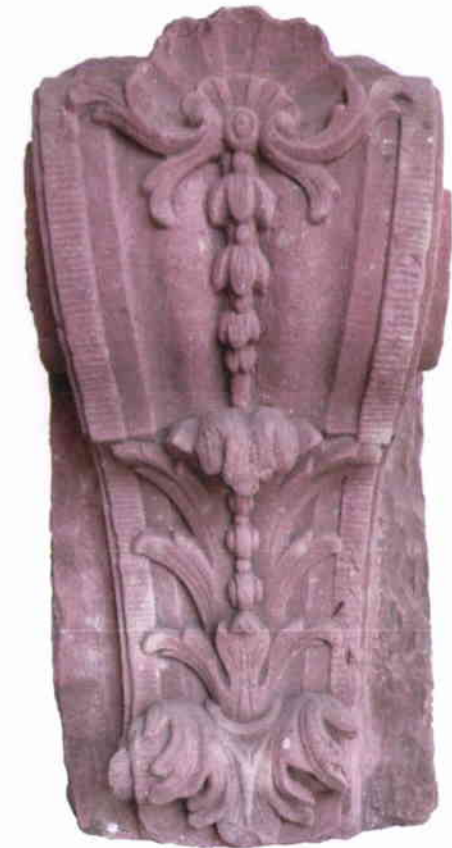
3 Einzig erhaltener Kragstein

Während der Recherche und der Aufarbeitung kam es gelegentlich zu Überraschungen. So tauchte die Geschichte der Spolien vom Palais Thurn und Taxis auf, von denen nur noch eine erhalten geblieben ist, während die Mehrzahl von der Trümmer-Verwertungsgesellschaft (TVG) „entsorgt“ worden waren. Oder es meldeten sich Personen, die Besitzer von Bauteilen sind. Oder es musste der Frage nachgegangen werden, welche Bauteile denn im Stadtwald in der Nähe des Flughafens lagern, oder ob es noch andere Lagerstätten geben könnte. All diese und andere Informationen wurden zwar gesammelt, konnten im Rahmen dieser Arbeit aber nicht berücksichtigt werden.

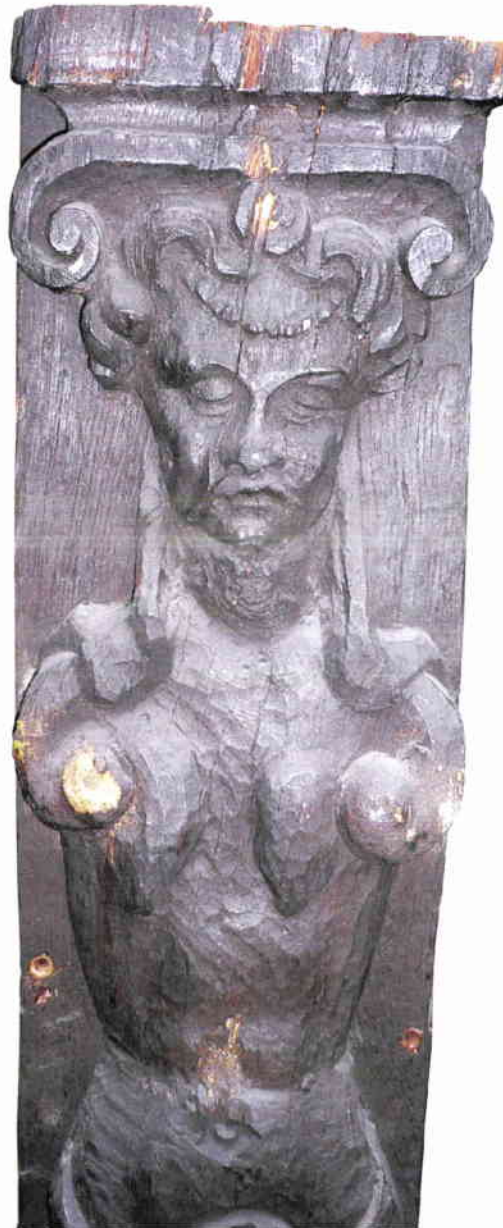
1 Karyatide vom Haus "Großer Speicher" (Rotkreuzgasse 1)

Von den insgesamt sehr wenigen hölzernen Teilen sind besonders die große Anzahl der verzierten Ständer des Hauses "Großer Speicher" sowie der Eckpfosten des 1. Obergeschosses der "Goldenen Waage" zu erwähnen. Bei den anderen Stücken sind allerdings meist nur Bruchstücke gefunden worden. Als Besonderheit gelten zwei Eichenholztüren mit Rahmen im Rokokostil, deren genaue Herkunft nicht endgültig geklärt ist.

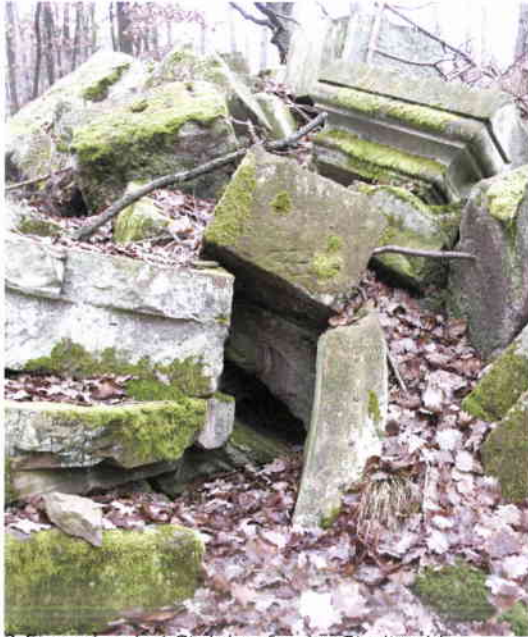
2 Einer der drei Steinhäufen im Stadtwald

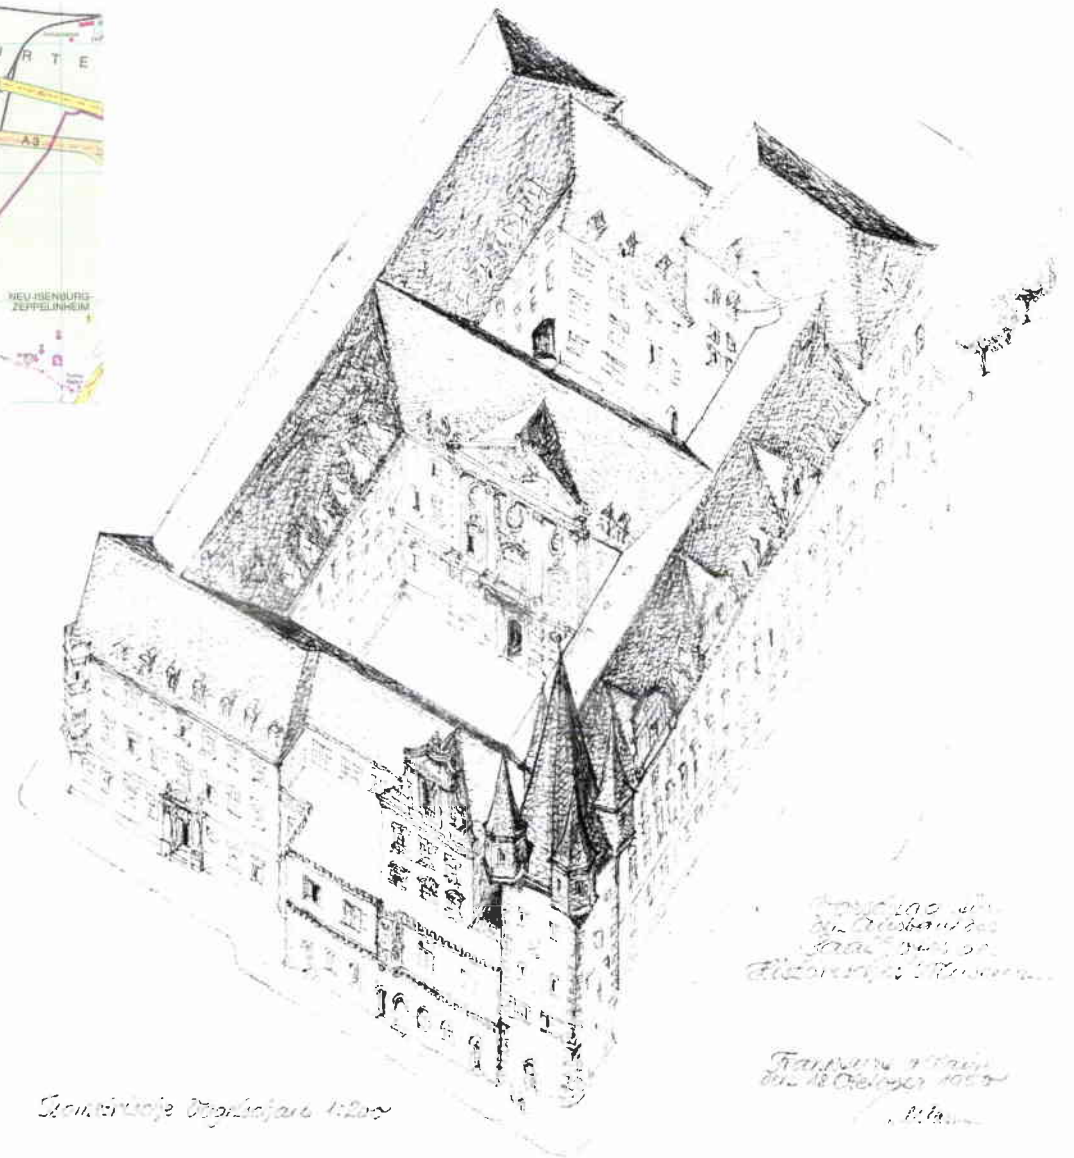
4 Im Rahmen der Neuplanung für den Dom-Römer-Bereich schlug Theodor Derlam zusammen mit Fried Lübbecke vor, Gebäudeteile der erhaltenen Fassaden des Darmstädter und Eberbacher Hofes als freie Komposition am Saalhof mit

Burnitz-, Bernusbaus, Rententurm und Saalhofkapelle zu einer Heimstätte für das Historische Museum zusammenzufassen. Der Vorschlag wurde allerdings nicht weiter verfolgt.

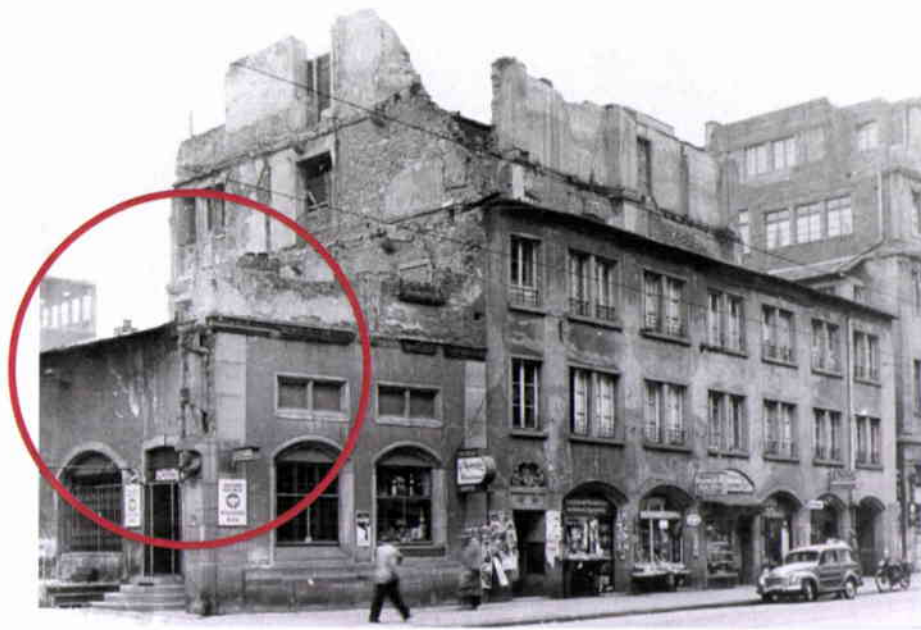
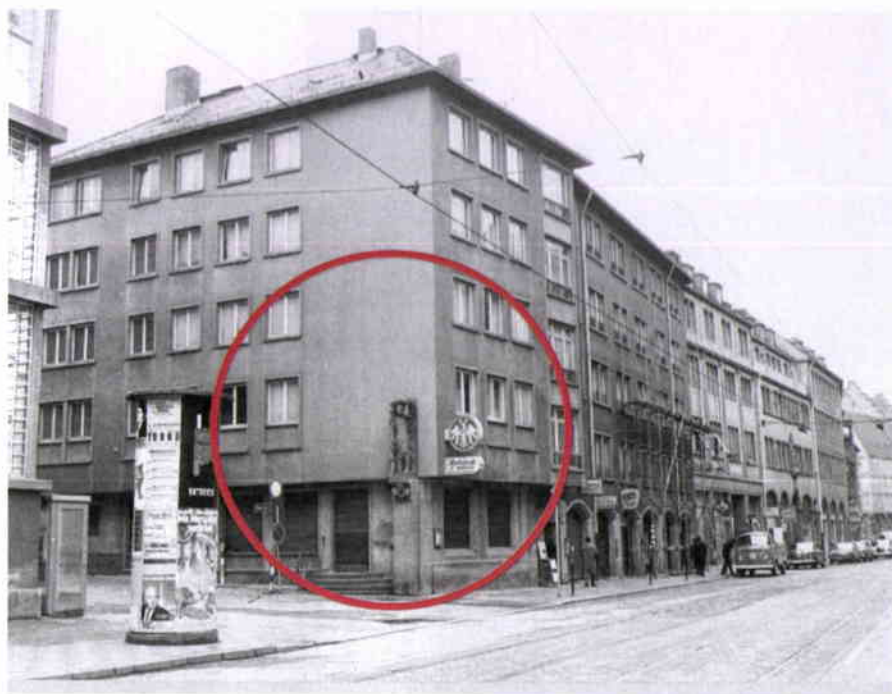
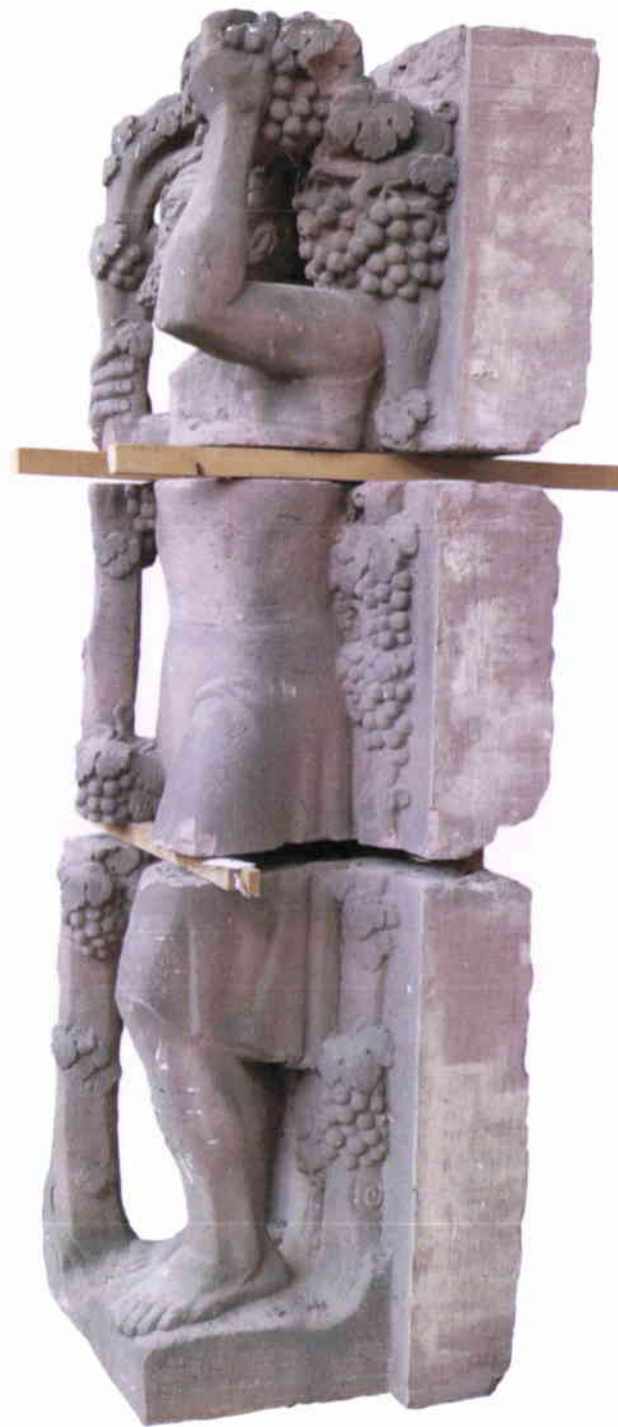
## Spoliengruppe 01 001-003 Eckfigur eines Winzers 1940

3-teiliges Wandrelief eines bärtigen Manns mit Weinreben aus Buntsandstein. Die Fugenvermörtelung hat sich teilweise erhalten. Die Figur stammt vom Haus Braubachstr. 21, das zum Rebstockkomplex gehörte. Das Relief wurde 1968 abgenommen, als das zugehörige Haus für das Technische Rathaus abgerissen wurde

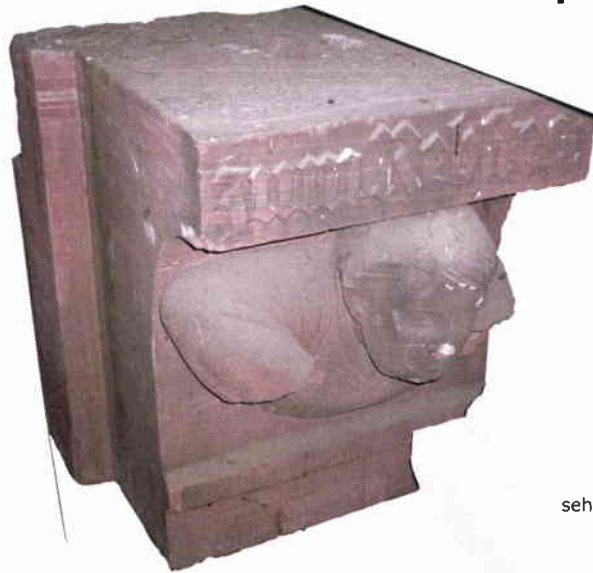
### Konsole 1940

Erhaltungszustand  
sehr gut ☐ ☒ ☒ ☐ ☐ schlecht

Konsole aus Buntsandstein vom Haus Braubachstr. 21 /Im Rebstock 4. Über der Büste eines Mannes ist der Schriftzug "zum Rebstock". Die Arme, die ursprünglich ein Glas hielten sind abgebrochen und fehlen. Die Konsole trägt die Signatur "AG 1940". Auf der Konsole stand die Figur Nr. 001-003.

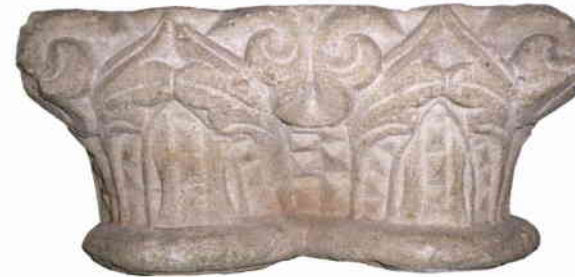
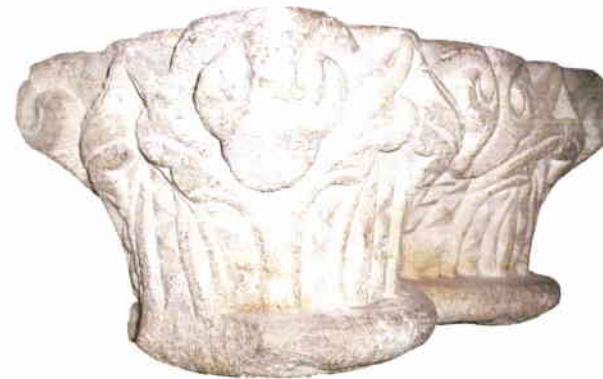
### Doppelkapitell ca. 1210

Erhaltungszustand  
sehr gut ☒ ☐ ☐ ☐ ☐ schlecht

Spätromantisches Doppelkapitell mit Blattornamentik und Diamantschnitt, das bei Bauarbeiten im ehemaligen Hof des Hauses "Zum Rebstock" gefunden wurde. Die Rückseite des Steins ist unbearbeitet. Das Stück befindet sich in der Ausstellung Altstadtgrabung des Historischen Museums.

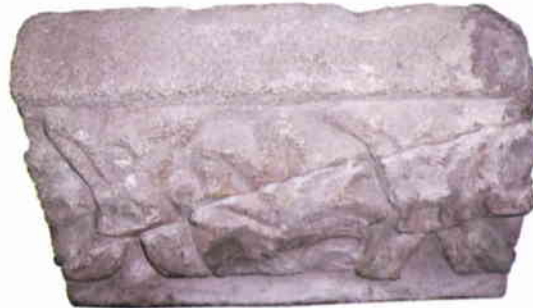
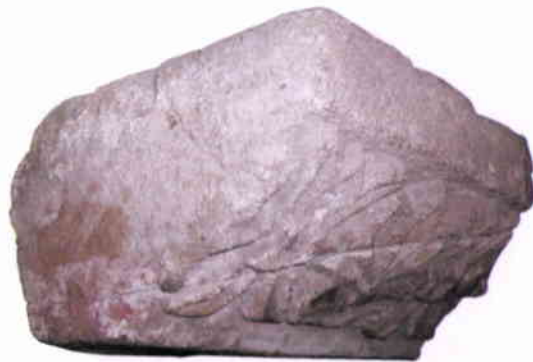
### Frieselement 12. Jhrd.

sehr gut ☐ ☒ ☒ ☐ ☐ schlecht

Ornamentiertes, romantisches Friesstück aus Basalt. Der Stein war gebrochen und wurde geklebt. Das Teil stammt möglicherweise aus dem Haus "Zum Rebstock". Es befindet sich in der Ausstellung Altstadtgrabung des historischen Museums.

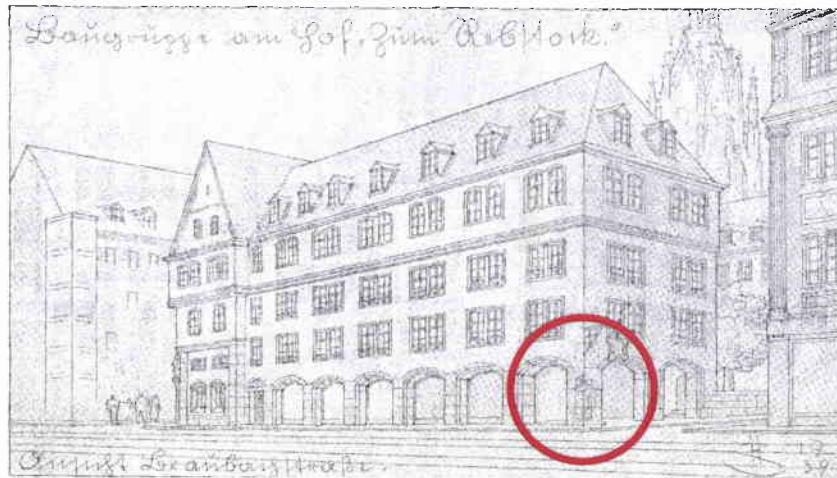
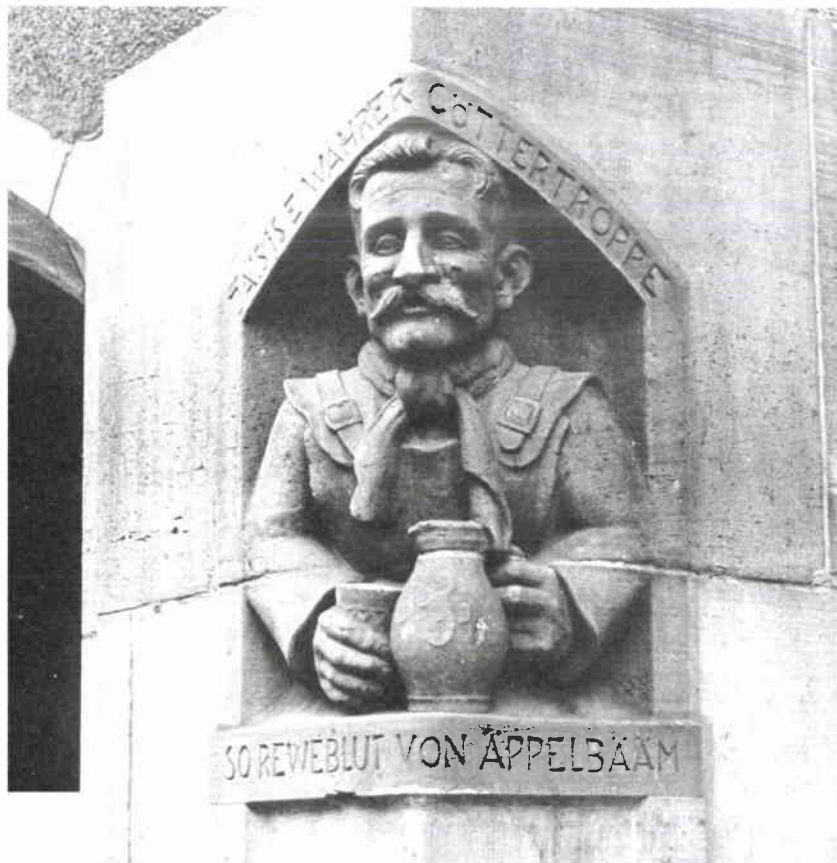
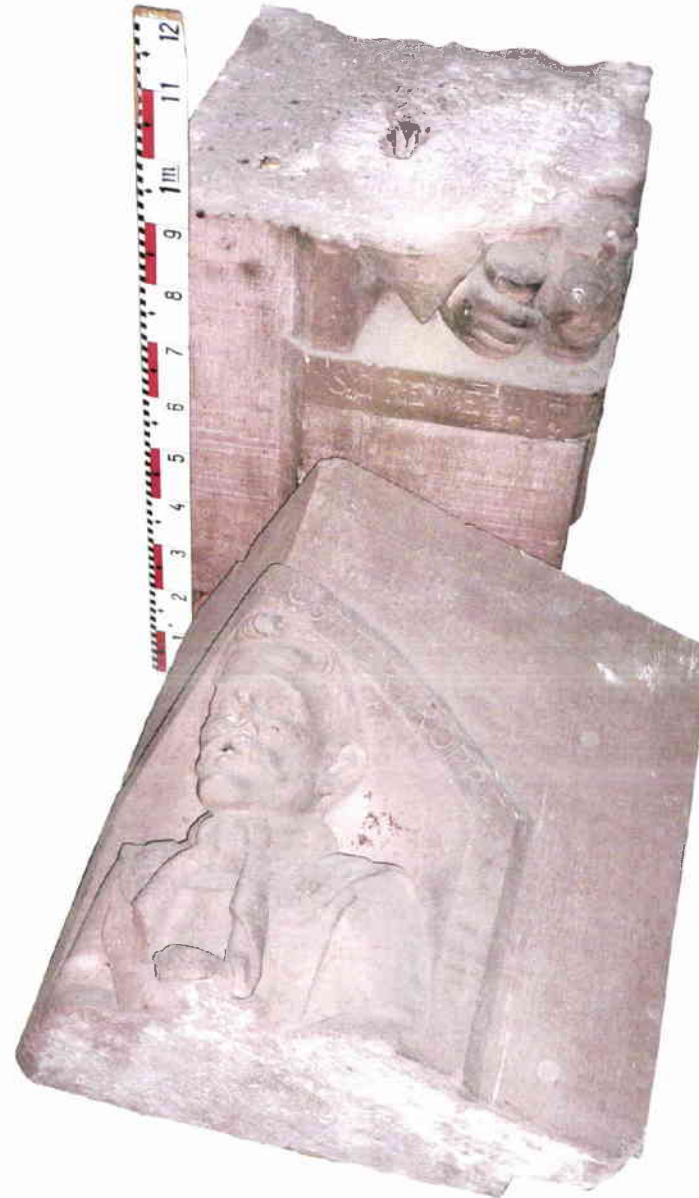
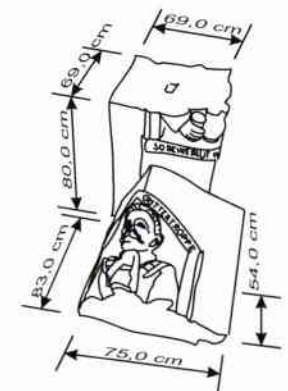
## Spoliengruppe 02 007+008 Eckstein ca. 1940

sehr gut ☐ ☒ ☐ ☐ ☐ schlecht

2-teiliger, mit einem Relief verzierter Eckstein aus Buntsandstein. Er stammt vom Haus Braubachstr. 23 Ecke Neugasse vom Architekt H. Senf. Es zeigt das Bild eines Mannes mit Schnurbart, der einen Bembel und ein Glas in den Händen hält. Umlaufende Inschrift: "Ja 's is e wahrer Göttertroppe so Reweblut von Äppelbääm". Der Stein hat die Signatur "HV" oder "HW" mit Blümchen. ca. 1940

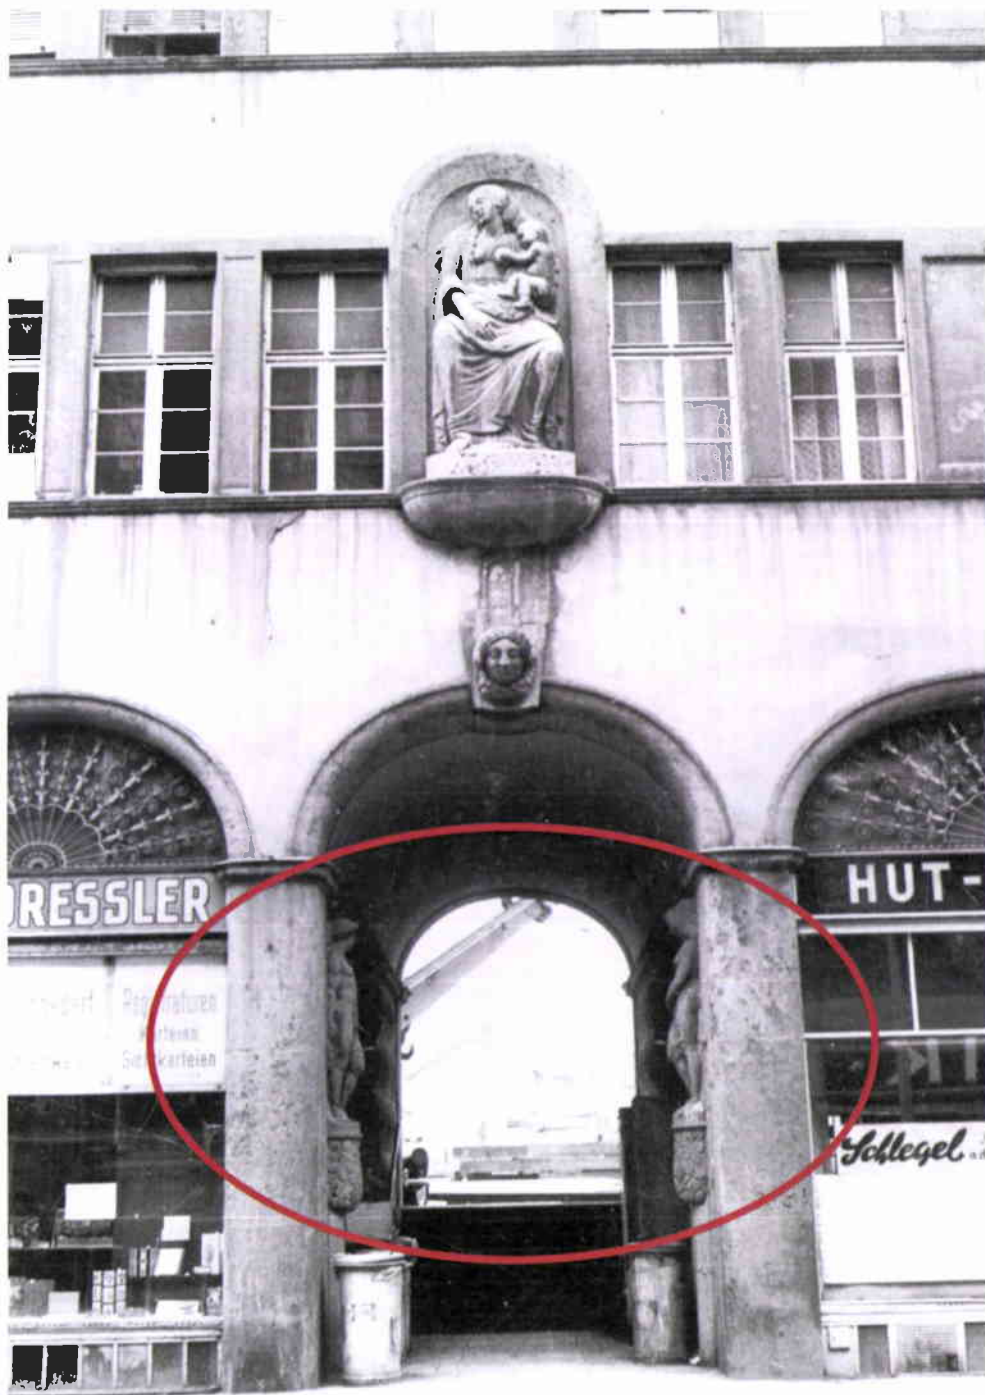
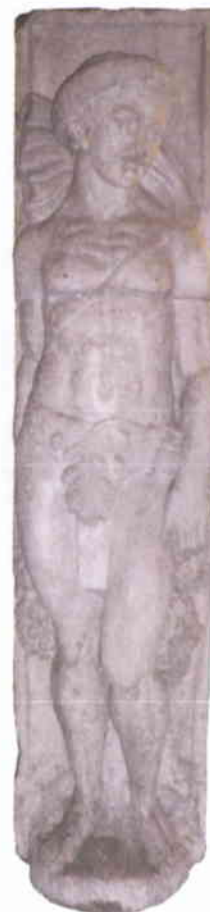
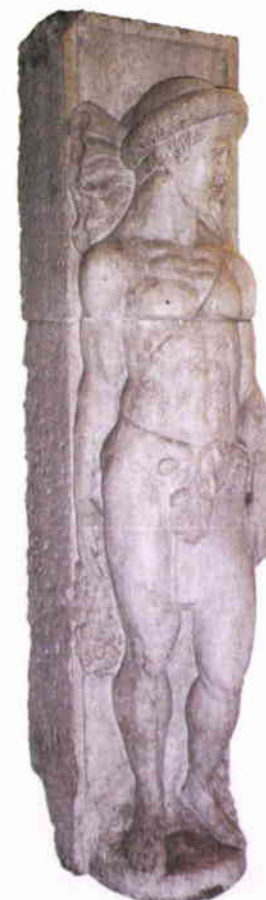
### 009

sehr gut ☒ ☐ ☐ ☐ ☐ schlecht

Männliche Figur in zwei Teilen aus Muschelkalk auf halbrunder Plinthe mit Blick nach links. Der verzierte Sockel ist nicht erhalten. Die Figur stammt aus dem Durchgang des Hauses Braubachstrasse 27 zum Hof des Goldenen Lämmchens. Die Figur ist derzeit im Abgang zur U-Bahnstation Römer eingebaut.

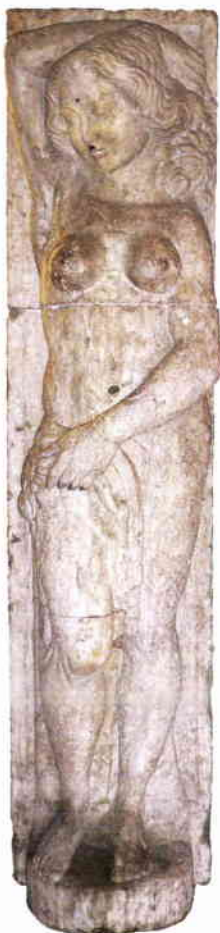
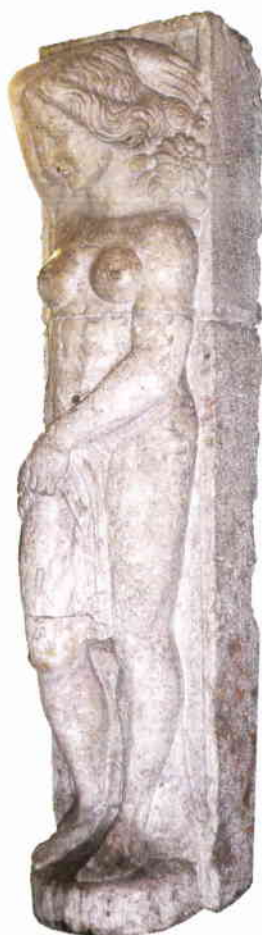
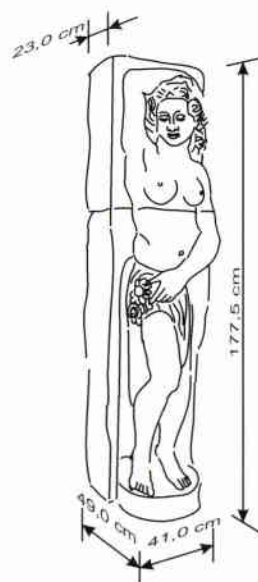
## Spoliengruppe 03 010 Wandfigur 1911

Erhaltungszustand  
sehr gut ☒ ☐ ☐ ☐ ☐ schlecht

Weibliche Figur in zwei Teilen aus Muschelkalk auf halbrunder Plinthe mit Blick nach rechts. Der verzierte Sockel ist nicht mehr vorhanden. Die Figur stammt aus dem Durchgang des Hauses Braubachstrasse 27 zum Hof des Goldenen Lämmchens. Die Figur ist derzeit im Abgang zur U-Bahnstation Römer eingebaut.

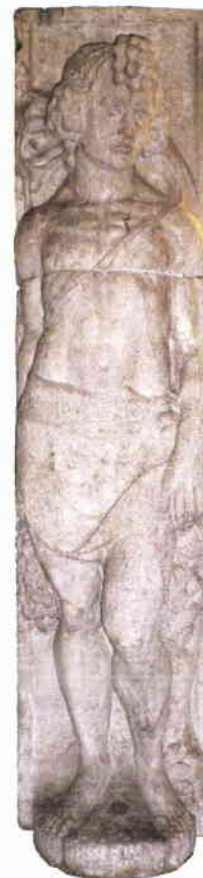
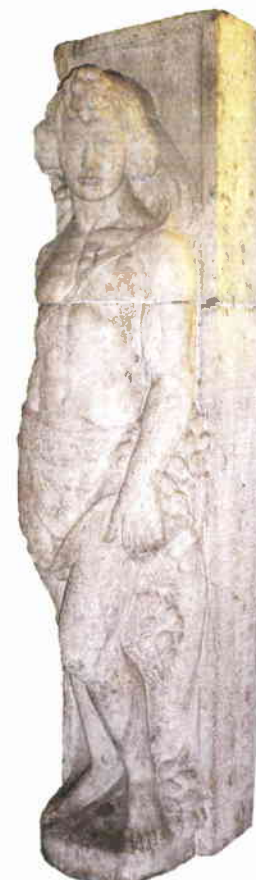
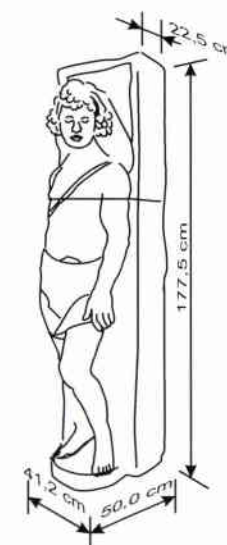
## Spoliengruppe 03 011 Wandfigur 1911

Erhaltungszustand  
sehr gut ☒ ☐ ☐ ☐ ☐ schlecht

Männliche Figur aus Muschelkalk in zwei Teilen auf Plinthe mit Blick nach links. Der verzierte Sockel ist nicht erhalten. Die Figur stammt aus dem Durchgang des Hauses Braubachstrasse 27 zum Hof des Goldenen Lämmchens. Die Figur ist derzeit im Abgang zur U-Bahnstation Römer eingebaut.

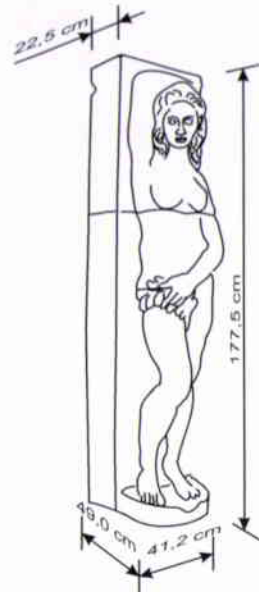
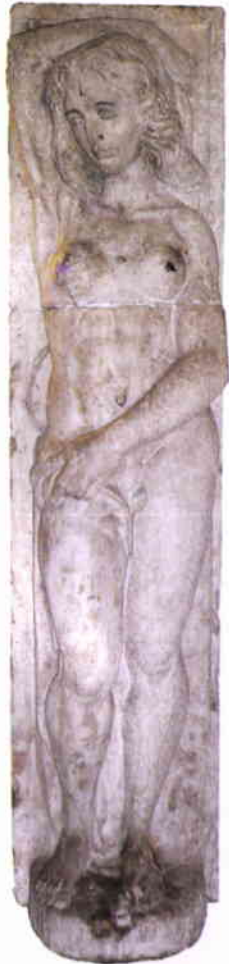
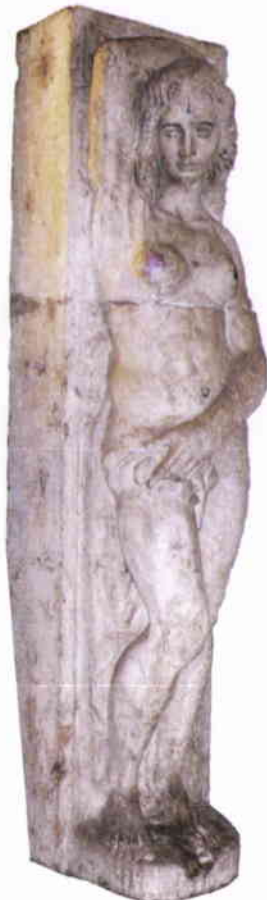
sehr gut ☒ ☐ ☐ ☐ ☐ schlecht

Weibliche Figur aus Muschelkalk in zwei Teilen auf Plinthe mit Blick nach rechts. Der verzierte Sockel ist nicht erhalten. Die Figur stammt aus dem Durchgang des Hauses Braubachstrasse 27 zum Hof des Goldenen Lämmchens. Die Figur ist derzeit im Abgang zur U-Bahnstation Römer eingebaut.

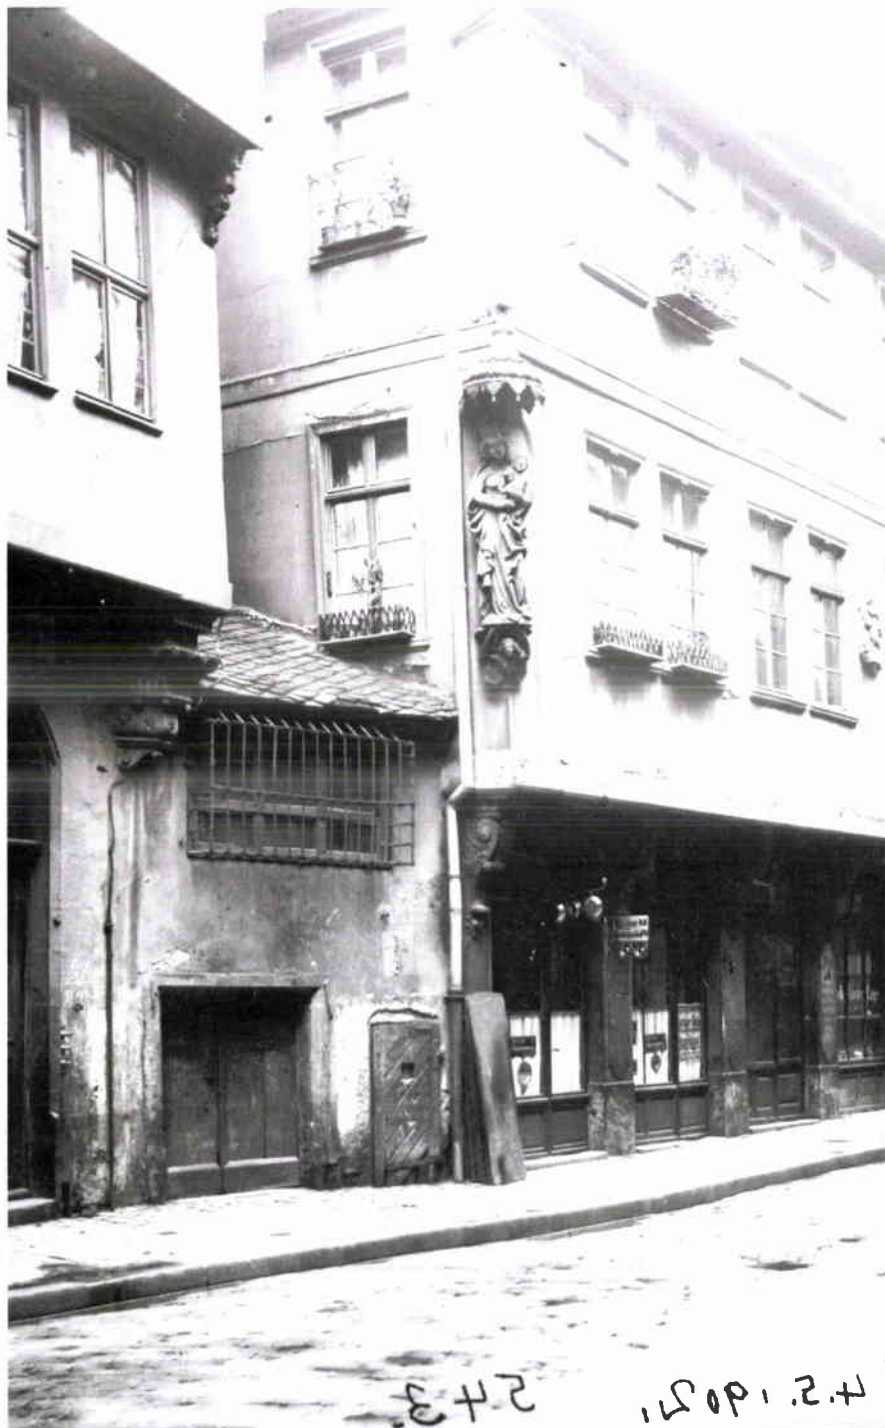
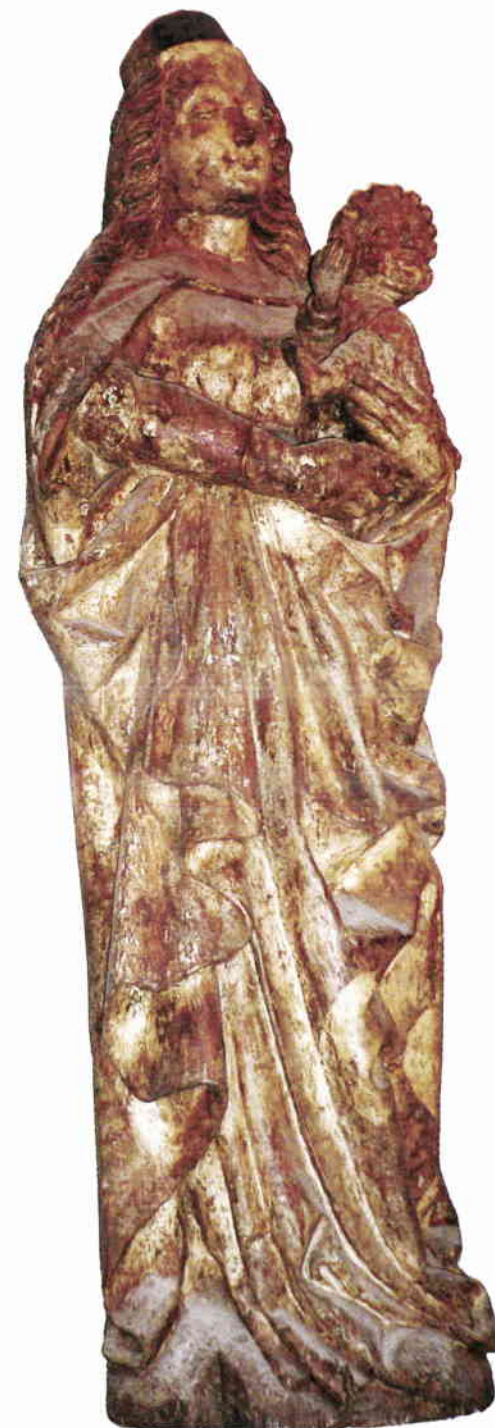
013

sehr gut ☐ ☒ ☒ ☐ ☐ schlecht

Spätgotische, hölzerne Madonnenfigur mit Kind um 1460 vom Haus "Goldenes Lämmchen" aus der Gasse Hinter dem Lämmchen. Der Madonna aus Nußbaumholz fehlt die Krone und der Baldachin. Die Madonna und die dazugehörige Konsole (Spolie 014) wurden 1911 abgenommen und dem Museum übergeben. An ihrer Stelle wurden Kopien angebracht. Auf der Figur sind Farbreste erhalten. Derzeit ist die Madonna in der Mittelalterausstellung des Historischen Museums zu sehen.

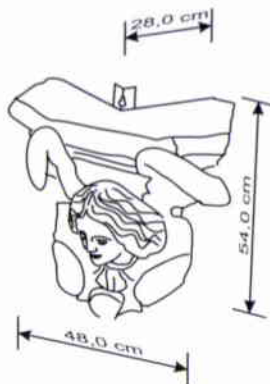
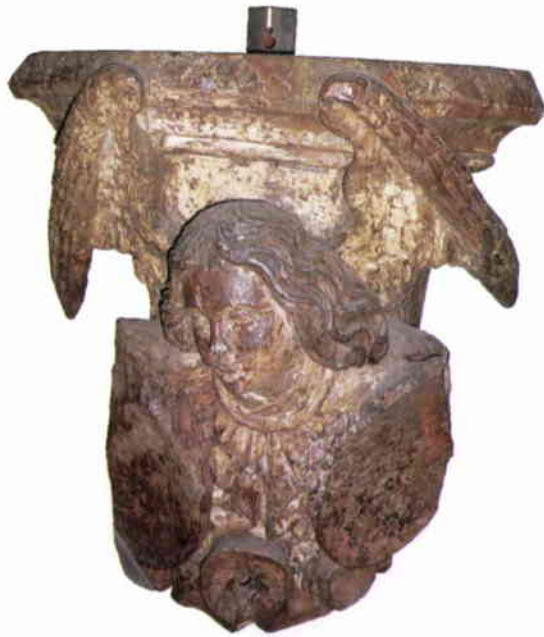
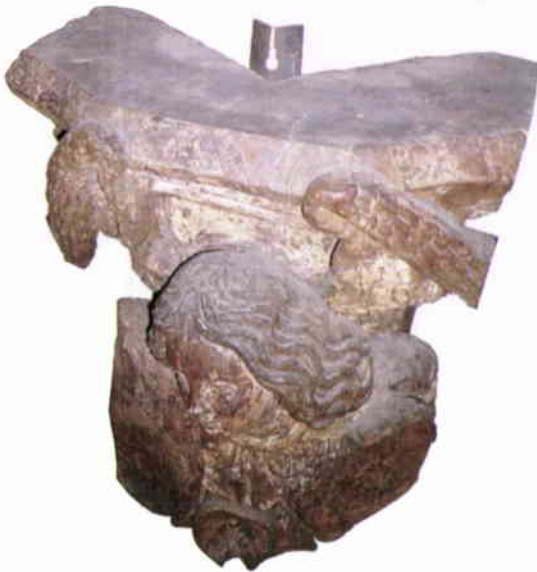
sehr gut ☐ ☒ ☐ ☐ ☐ schlecht

Hölzerne Eckkonsole des Hauses "Goldenes Lämmchen", stützte früher die Madonna (Spolie 013). Der Engel mit weit ausgebreiteten Flügeln fungiert als zweifacher Wapenhalter. Reste der Bemalung haben sich erhalten. An der Rückseite gibt es eine Aussparung für die Eckbefestigung.

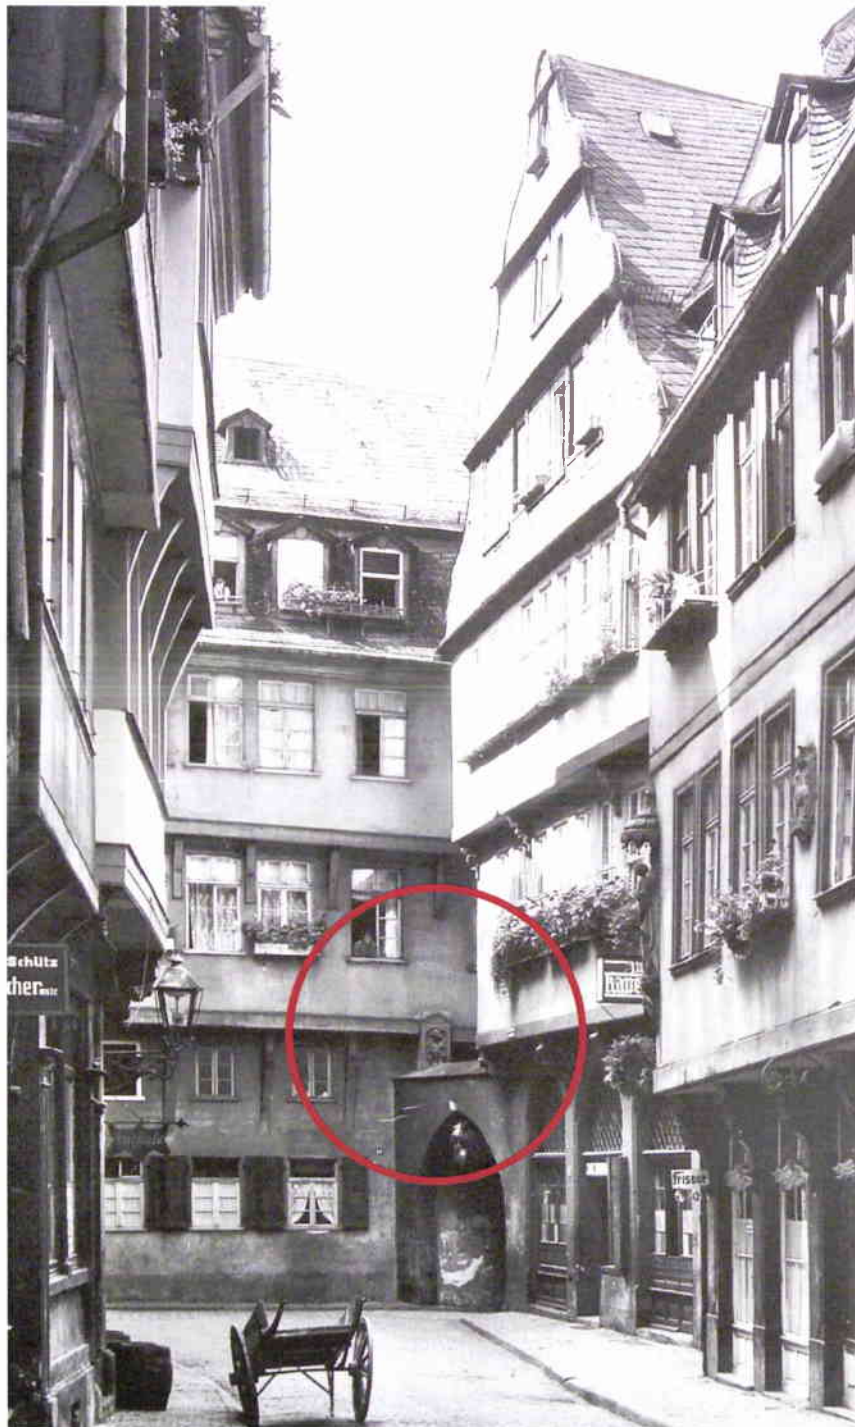
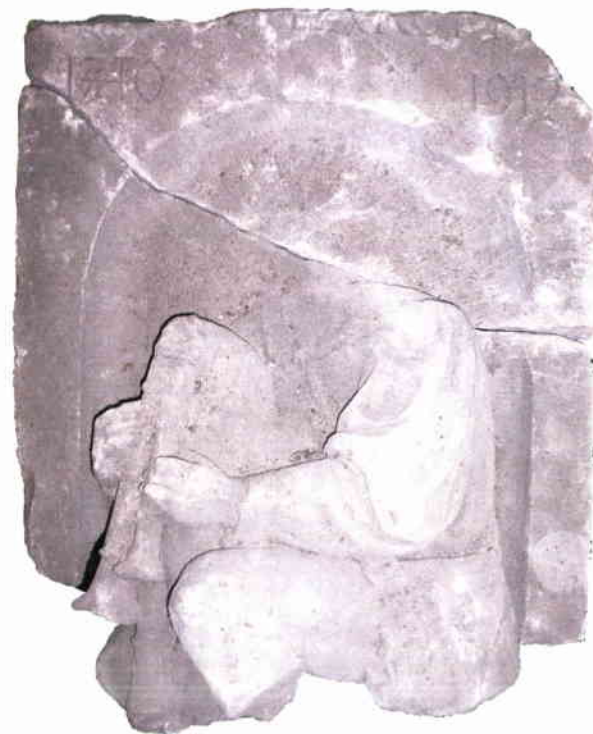
## Spoliengruppe 04 015 Relief 1912

Erhaltungszustand  
sehr gut ☐ ☐ ☐ ☐ ☒ ☒ schlecht

Relief von 1912 aus Kunststein.  
Saß ursprünglich am Eingang des  
Nürnbergerhofgässchens über dem  
Torbogen. Die Figur ist in zwei  
stark beschädigte Fragmente zer-  
brochen. Das Relief zeigt ein Flöte  
spielendes Mädchen.

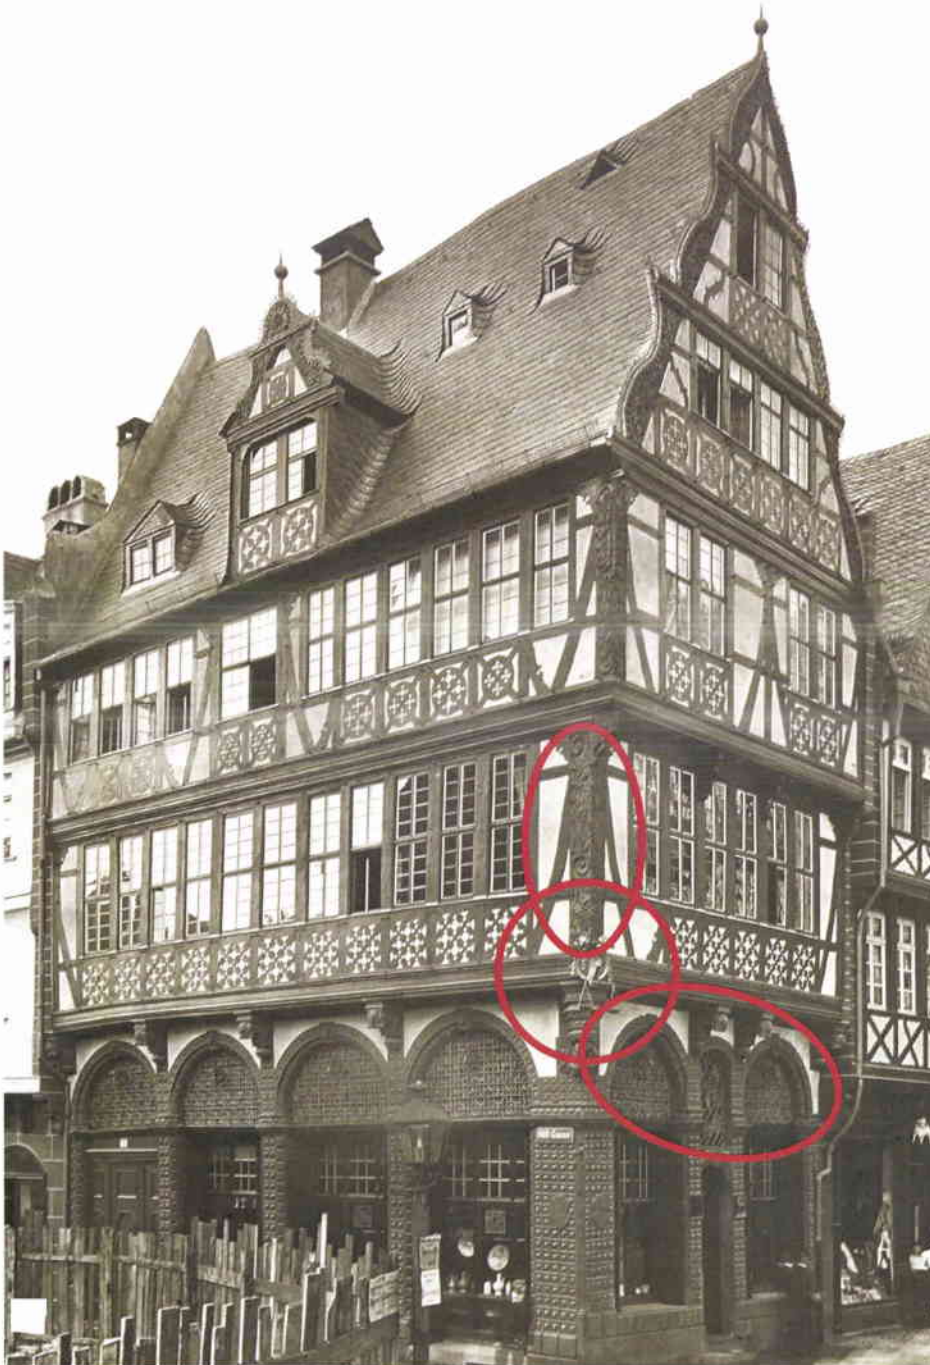
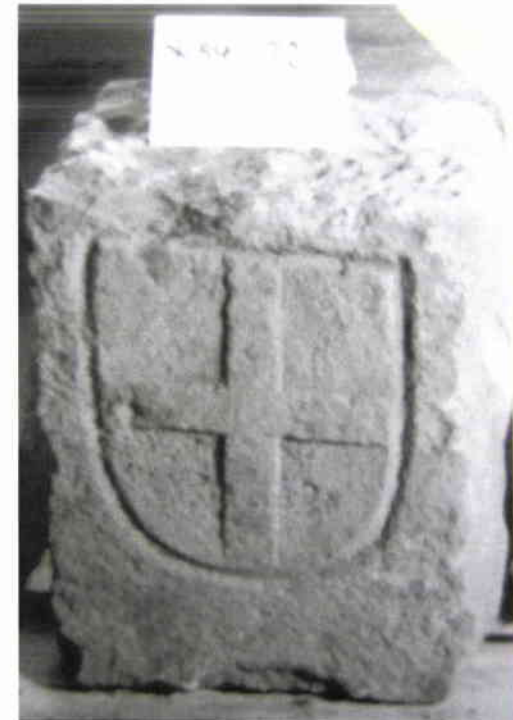
sehr gut ☐ ☒ ☐ ☐ ☐ schlecht

Quader aus Basalt mit Kreuz, der laut Kartei, aus dem Schutt der Goldenen Waage geborgen wurde. Der Stein konnte nicht in Augenschein genommen werden, da er noch in einer Transportkiste von einem Ausstellungsverleih verpackt war. Der alte Einbauort konnte nicht ermittelt werden.

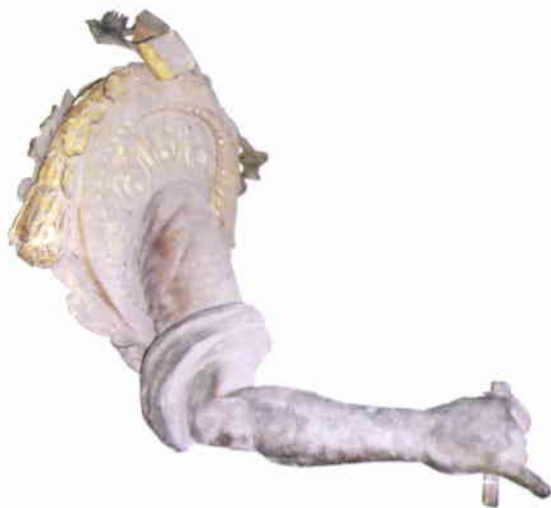
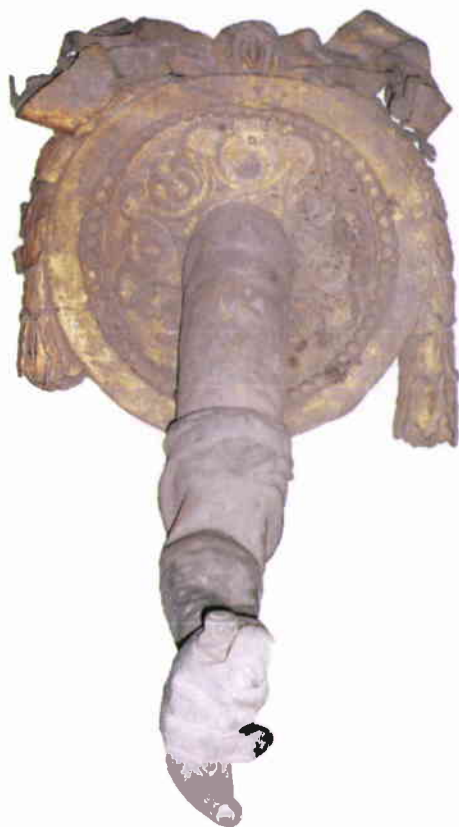
018

sehr gut ☐ ☐ ☒ ☐ ☐ schlecht

Hauszeichen des Hauses zur "Goldenen Waage". Die runde Kartusche aus getriebenem Kupferblech im Zopfstil, war an der Ecke des Hauses von Markt und Höllgasse angebracht. Von der ursprünglichen Vergoldung sind Reste erhalten. Die Waage, die ehemals von dem Arm gehalten wurde, fehlt.

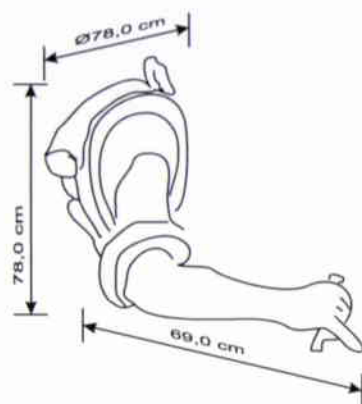
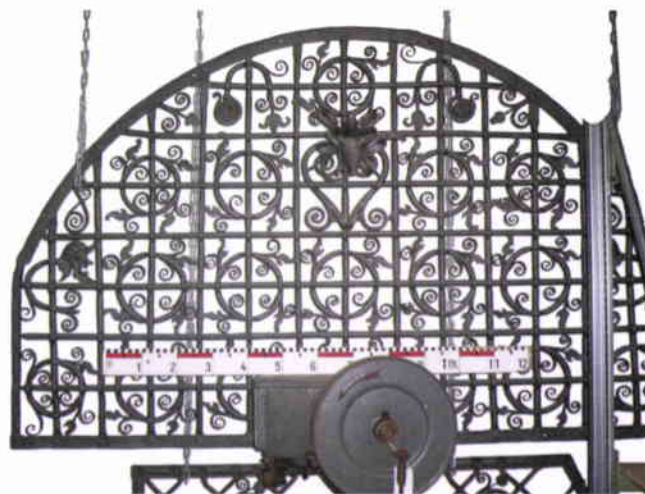
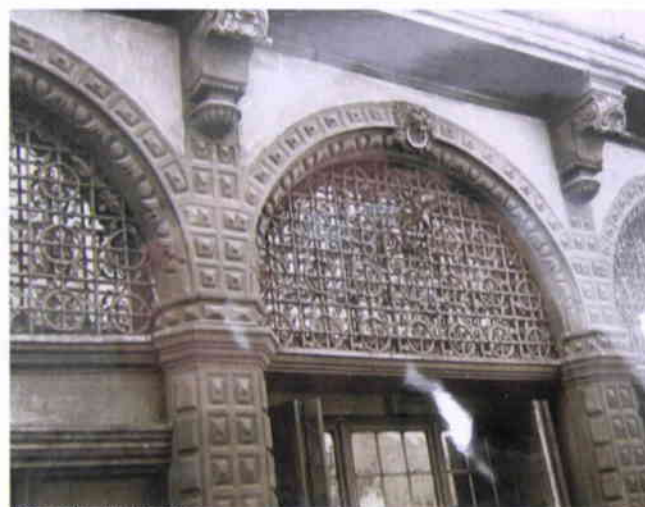
019-020

sehr gut ☐ ☒ ☐ ☐ ☐ schlecht

Zwei schmiedeeiserne Renaissancefenstergitter von den Oberlichtern des Erdgeschosses der Goldenen Waage an der Seite zum Markt. Dies sind herausragende Durchsteckarbeiten des 17. Jahrhunderts.

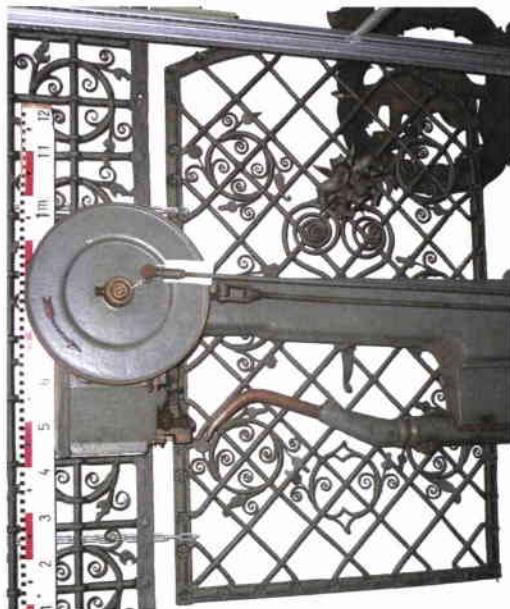
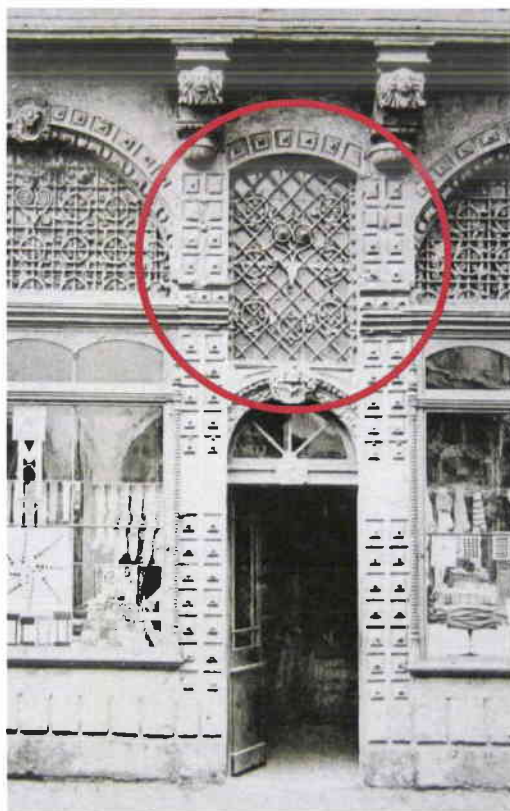
## Spoliengruppe 05 021 Fenstergitter 1619

sehr gut ☐ ☒ ☐ ☐ ☐ schlecht

Oberlichtgitter der Tür in Durchsteckarbeit aus dem 17. Jahrhundert. Das Gitter stammt aus der Erdgeschossfassade der Goldenen Waage zur Marktseite.

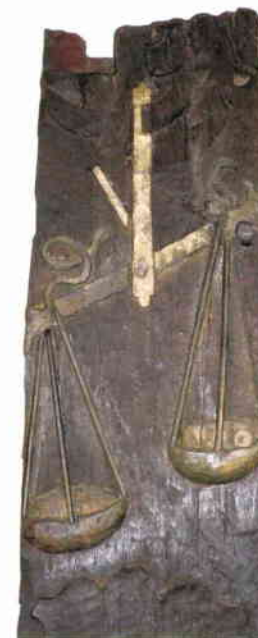
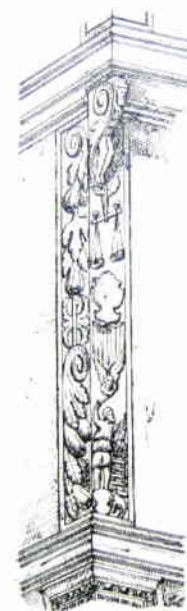
Eckpfosten

Motive Marktseite: Waage, Wappenschild ohne Wappen (fehlt), figürliche Darstellung Opferung des Isaaks

Motive Höllgassenseite: Fruchtgehänge und Beschlagwerk
