Planung Bereich Dom - Römer

# Spolien der Altstadt 1

Dokumentation der im Historischen Museum lagernden Originalbauteile Frankfurter Bürgerhäuser  
Stadtplanungsamt der Stadt Frankfurt am Main - Mai 2008

Studie  
bearbeitet von  
Prof. DW. Dreysse  
Dipl. Ing. Björn Wissenbach  
Mitarbeiter Peter Bierling

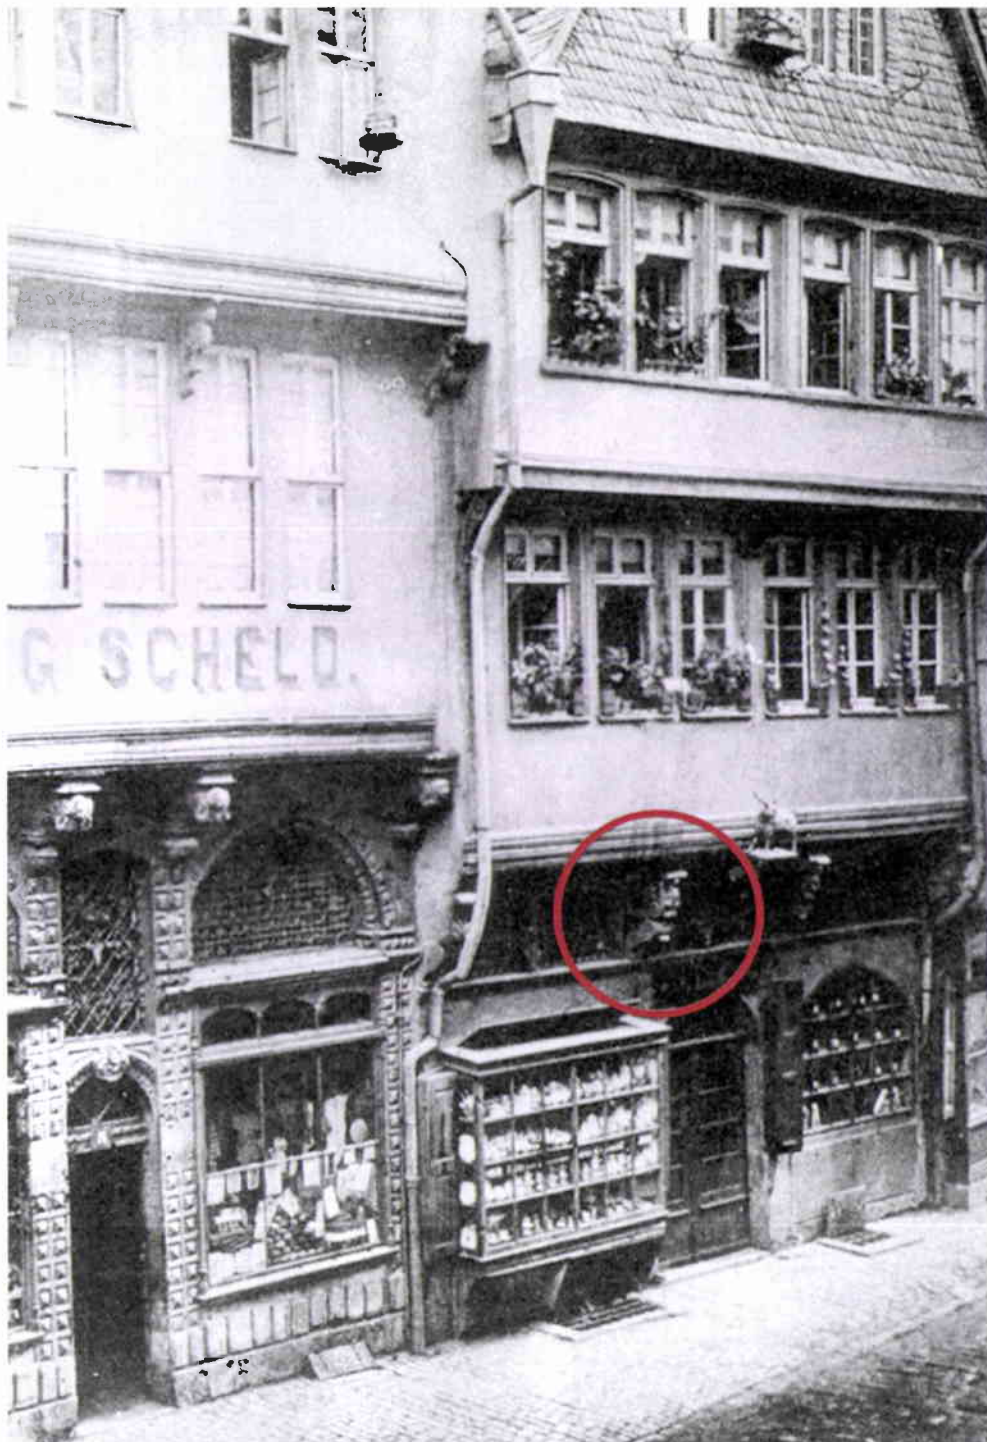
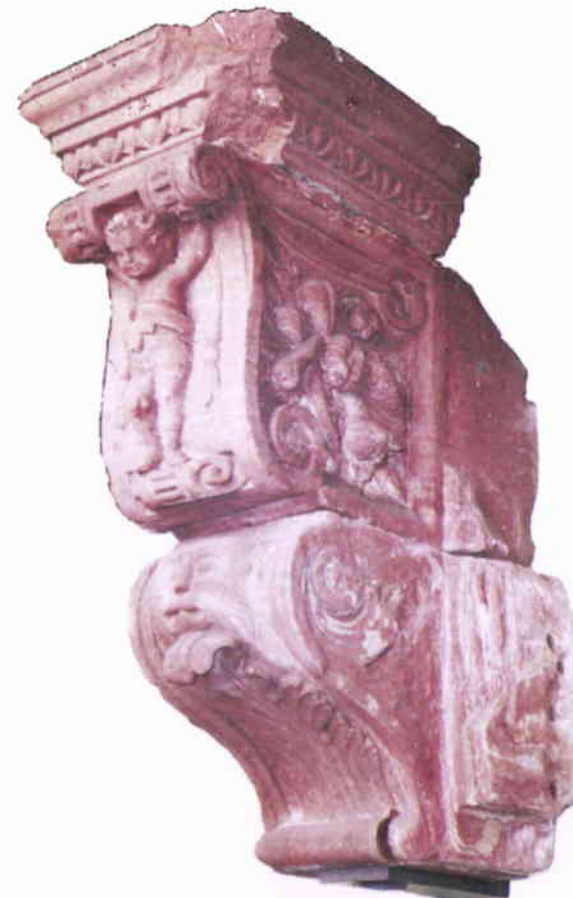
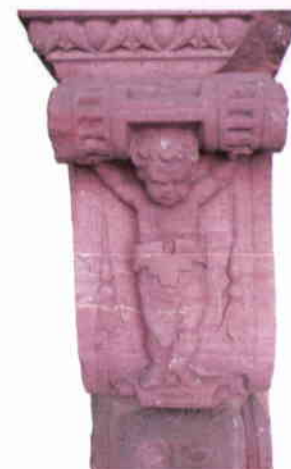
023

sehr gut ☐ ☒ ☐ ☐ ☐ schlecht

Dreiteiliger, figürlich gearbeiteter Kragstein des Hauses "Weißer Bock", gelegen an der Südseite des Marktes neben der Goldenen Waage. An der linken Seite des Steins haben sich Gestaltungshinweise für die anschließenden Segmentbögen erhalten. Auf der Vorderseite ein Putto als Atlant, darunter Blattmaske, aus einem Arkanthus erwachsend. Anklänge von Rollwerkornamenten vorhanden. Der Stein wurde in der Gründerzeit 1885 ausgebaut, um einer "modernen" Fassade mit Schau- fenstern Platz zu machen und dem Historischen Museum überstellt.

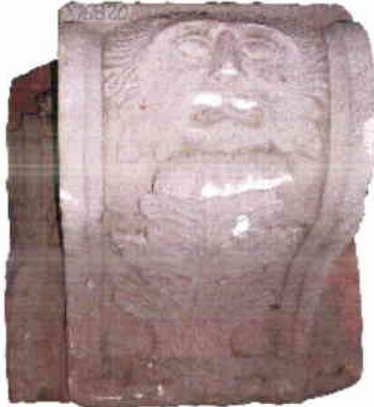
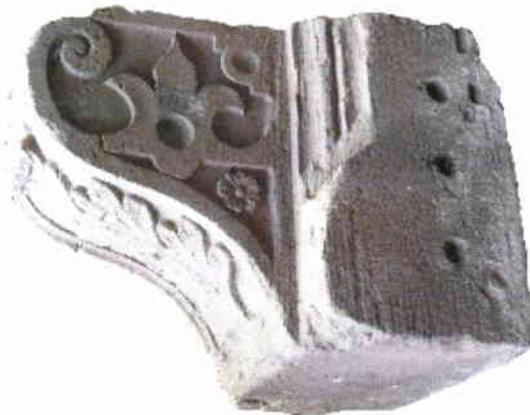
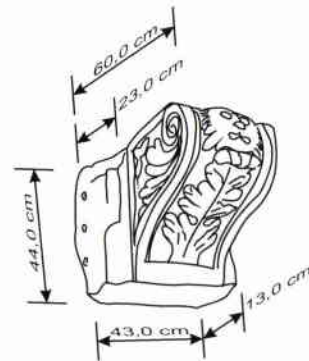
sehr gut ☐ ☒ ☐ ☐ ☐ schlecht

Der Kragstein ist Teil einer 3-teiligen Konsole aus der Erdschossfassade des Hauses Weißer Bock. Die Konsole wurde bereits 1885 im Rahmen eines Umbaus ausgebaut und dem HMF übergeben. Das Teilstück ist mit einem Löwenkopf mit darunter liegendem Akanthusblatt verziert. Er ist beidseitig bearbeitet und weist seitlich Befestigungsmöglichkeiten für Fenster oder Gitter auf.

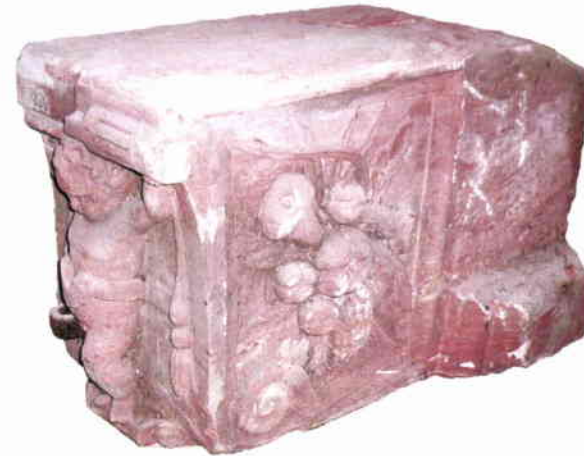
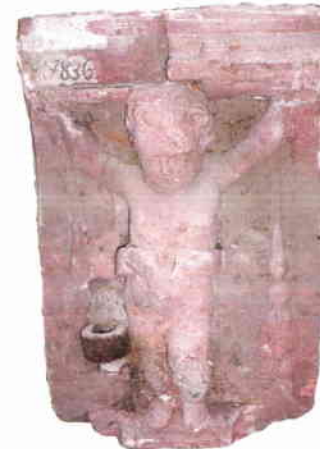
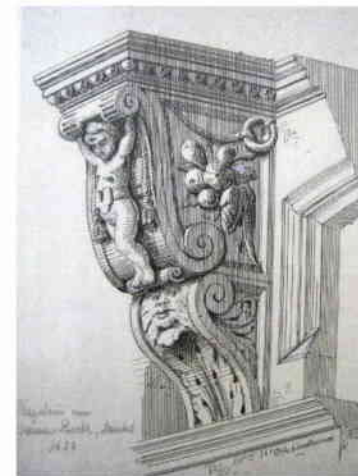
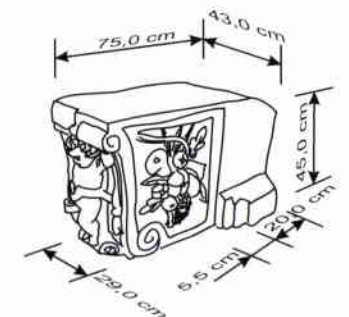
025

Mittlerer Teil des 3-teiligen Kragsteins des Hauses Weißer Bock Markt 7 aus Buntsandstein (vergleiche Nr. 024 u. 026). An der Front stehender Putto, an den Seiten Früchte. Seitlich sind die Bogenansätze mit Profilierung vorhanden. Der Stein weist Bohrungen und Nuten auf. Farbreste sind erhalten.

Der Stein wurde bereits 1885 im Rahmen eines Umbaus entfernt und dem Historischen Museum übergeben.

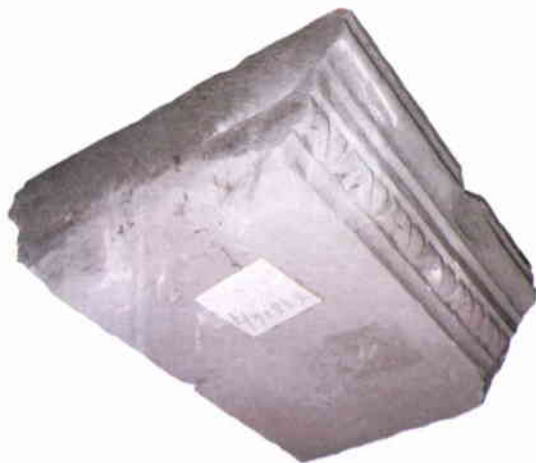
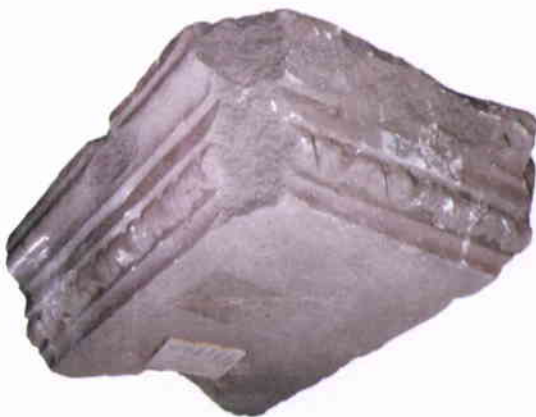
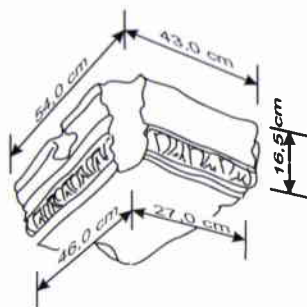
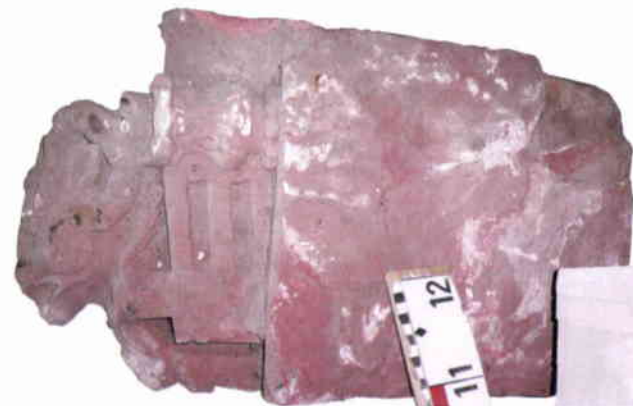
## **026**

Erhaltungszustand  
 sehr gut ☐ ☐ ☒ ☐ ☐ schlecht

Kämpferplatte des dreiteiligen Kragsteins vom Haus Weißer Bock, Markt 7, aus Buntsandstein. Der sich über Kehlen und Eierstabzierleiste nach unten verjüngende Stein hat diverse Abplatzungen.

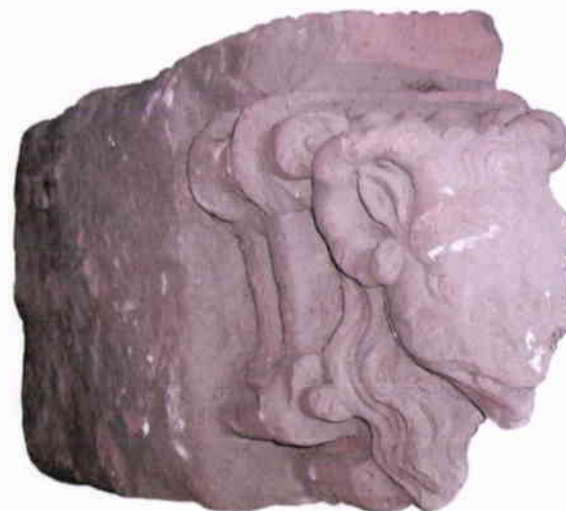
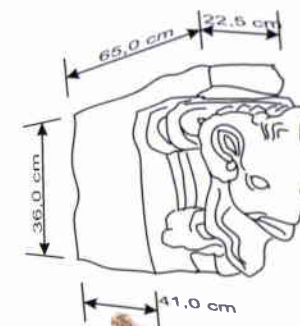
## **027**

Erhaltungszustand  
 sehr gut ☐ ☐ ☒ ☐ ☐ schlecht

Kragstein aus Buntsandstein, der mit einem Widder- oder Bockkopf verziert ist. Er könnte vom Haus "Weißer Bock" stammen. Möglich, dass der Kragstein aus mehreren Teilen bestand.

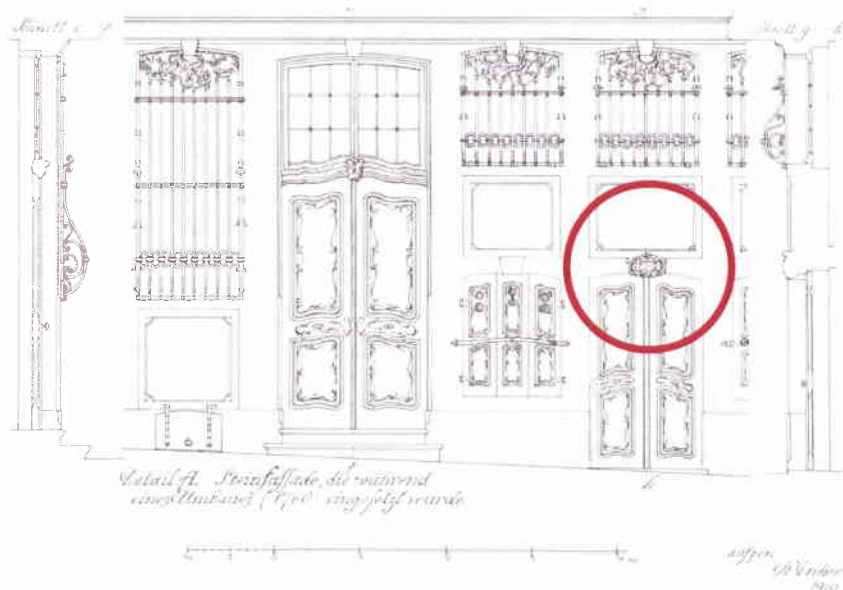
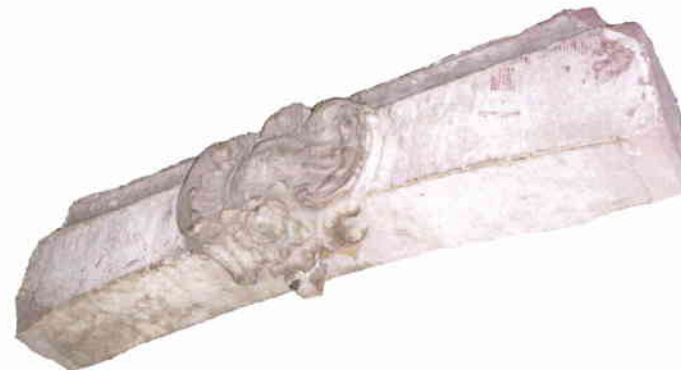
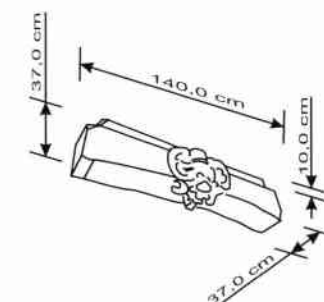
## 028 Türsturz 1766

sehr gut ☒ ☒ ☐ ☐ ☐ ☐ schlecht

Türsturz aus Rotsandstein mit barocker Kartusche 1766. Auf dem Sturz haben sich Farbreste erhalten. Alter Einbauort war das Haus Neugasse 5 später Braubachstraße 25. Der Abriss der Braubachstraße Nr. 25 erfolgte 1968.

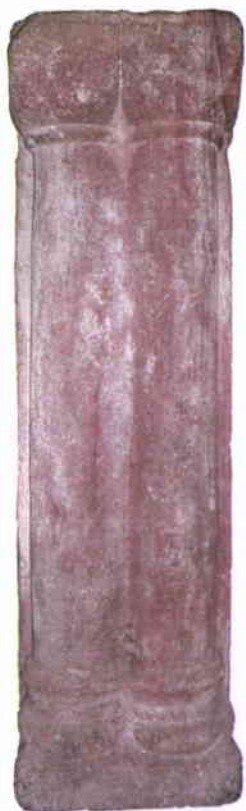
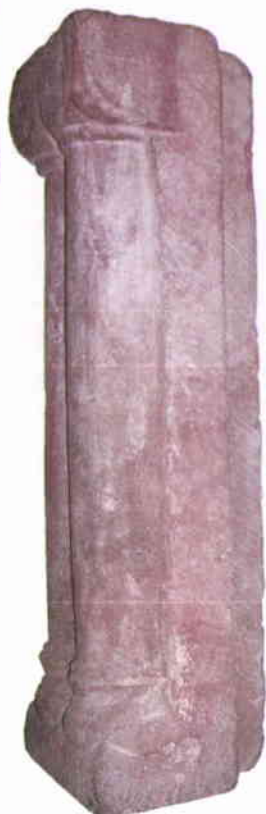
### 029

Erhaltungszustand  
sehr gut ☒ ☐ ☐ ☐ ☐ schlecht

Romanische, gekoppelte Doppelsäule eines Fensterbogens aus Sandstein. Sie stammt vom Gelände des Saalhofes.

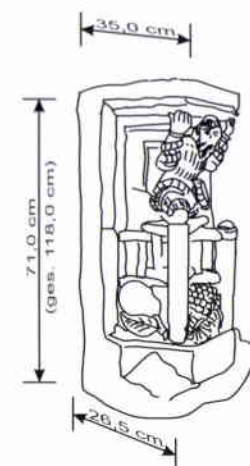
sehr gut ☐ ☒ ☐ ☐ ☐ schlecht

Unterer Teil des sogenannten Winterdenkmals vom Hof Rebstock. Dargestellt ist ein Mann, der in einer Weinpresse arbeitet. Der sandsteinerner Block war in der Brandwand des Hauses Kruggasse 8 vermauert. Die Rückseite des Steins ist nicht bearbeitet. Der ursprünglich erhaltene Baldachin aus Blei ist nicht mehr vorhanden.

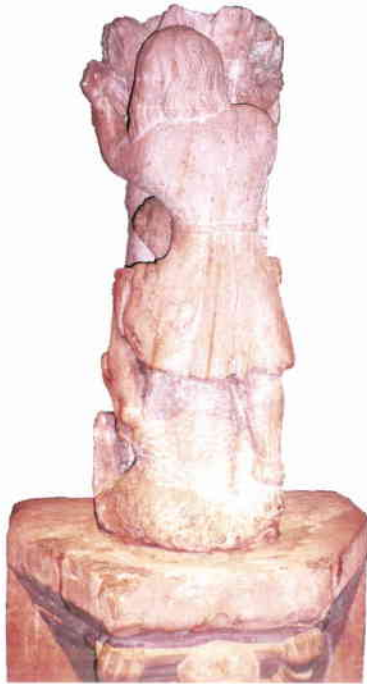
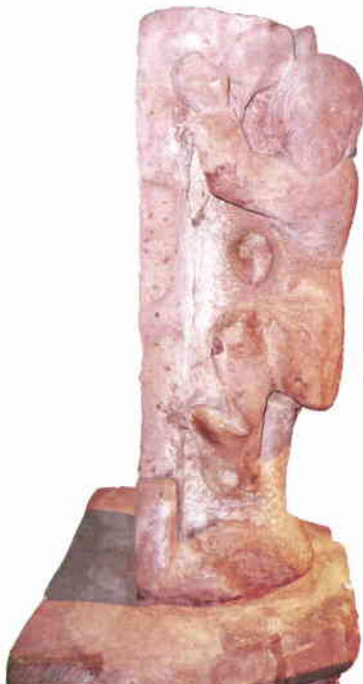
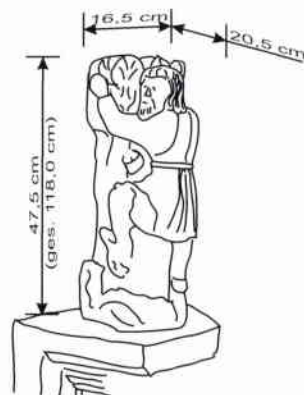
# **Spoliengruppe 09** **033** **Figur** **15. Jhrd.**

Erhaltungszustand  
 sehr gut ☒ ☐ ☐ ☐ ☐ schlecht

Oberer Teil des sogenannten Win-  
 zerdenkmals vom Hof Rebstock.  
 Dargestellt ist einen Mann, der auf  
 einen Baum klettert. Die Rückseite  
 des Steins ist unbearbeitet. Der  
 ursprünglich erhaltene Baldachin  
 aus Blei ist verloren gegangen.

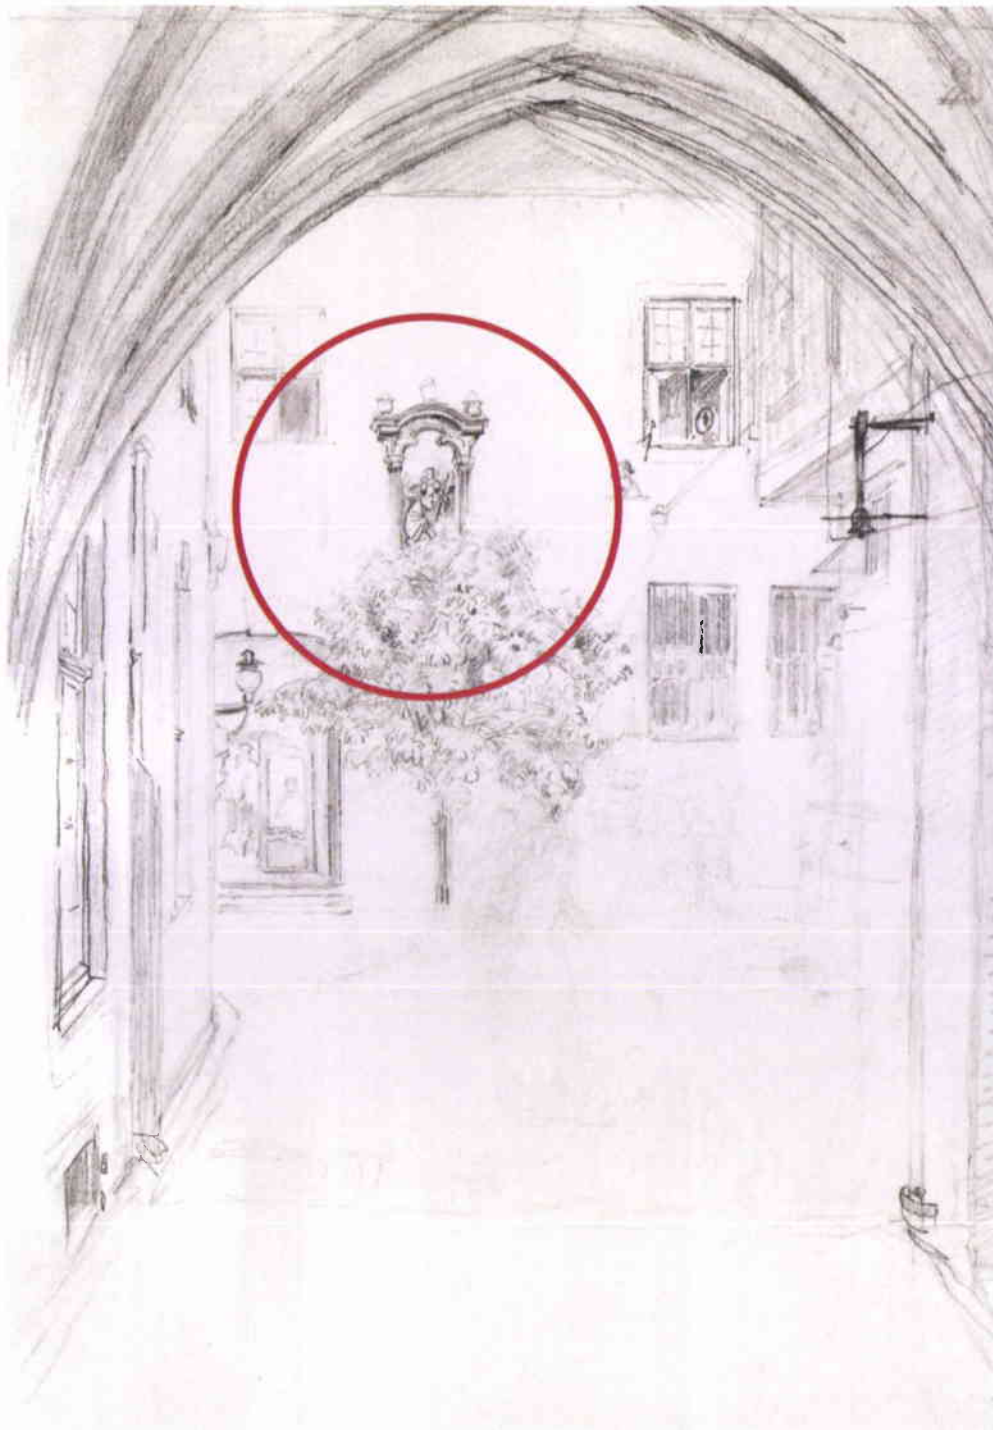
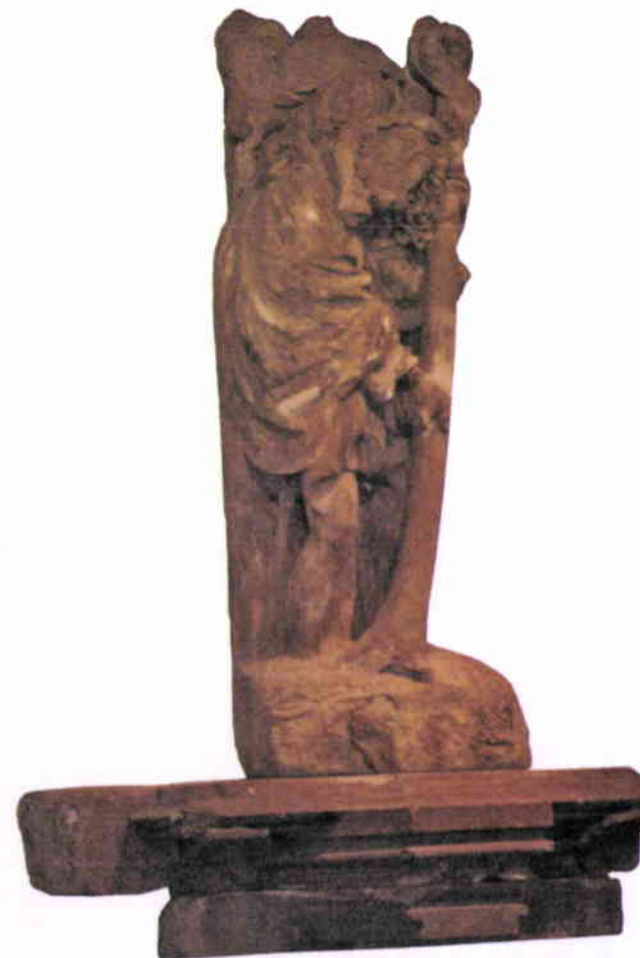
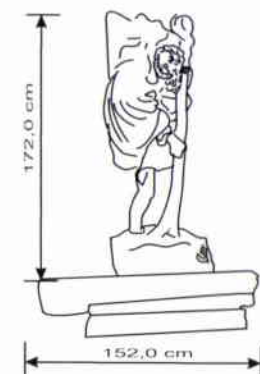
### 034 + 035

Nischenfigur Heiliger Christopherus aus Schilfsandstein um 1490 aus der Töngesgasse 38, sowie ein Konsolstein mit Wappenschildern. Die beiden Teile kamen bereits 1878 in den Besitz des Museums. Wie der Kartei zu entnehmen ist, wurde die Figur 1956 im Rahmen einer Restaurierung gereinigt und abgebrochene Teile ergänzt bzw. wieder angebracht.

Die Figur konnte nur von Ferne in Augenschein genommen werden, da sie an einer unzugänglichen Stelle der Mittelalterausstellung des HMF angebracht ist

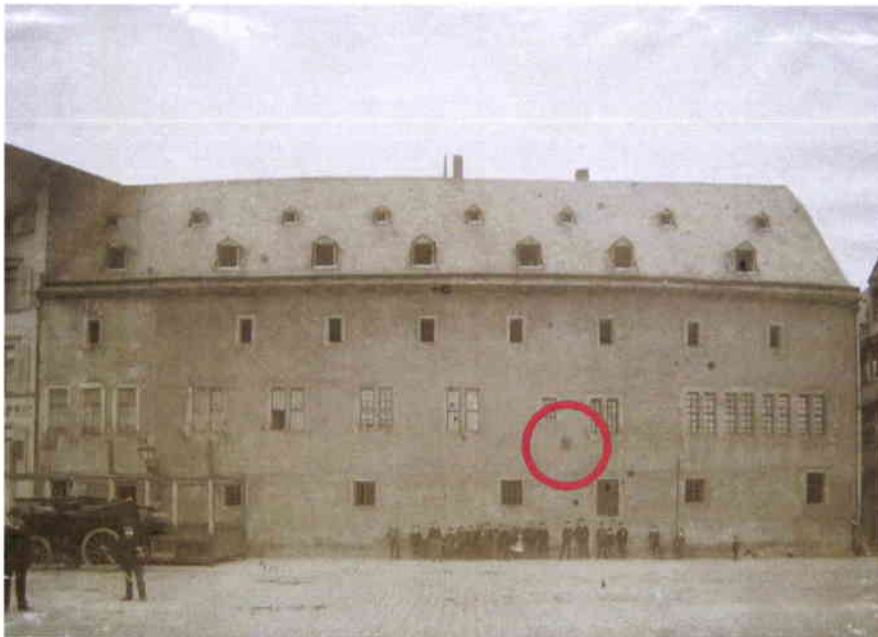
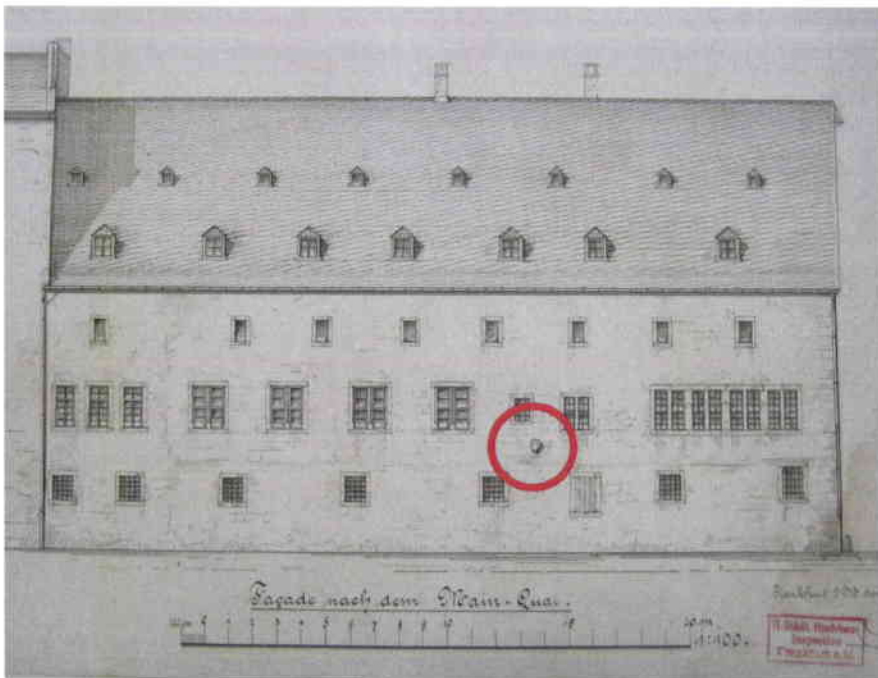
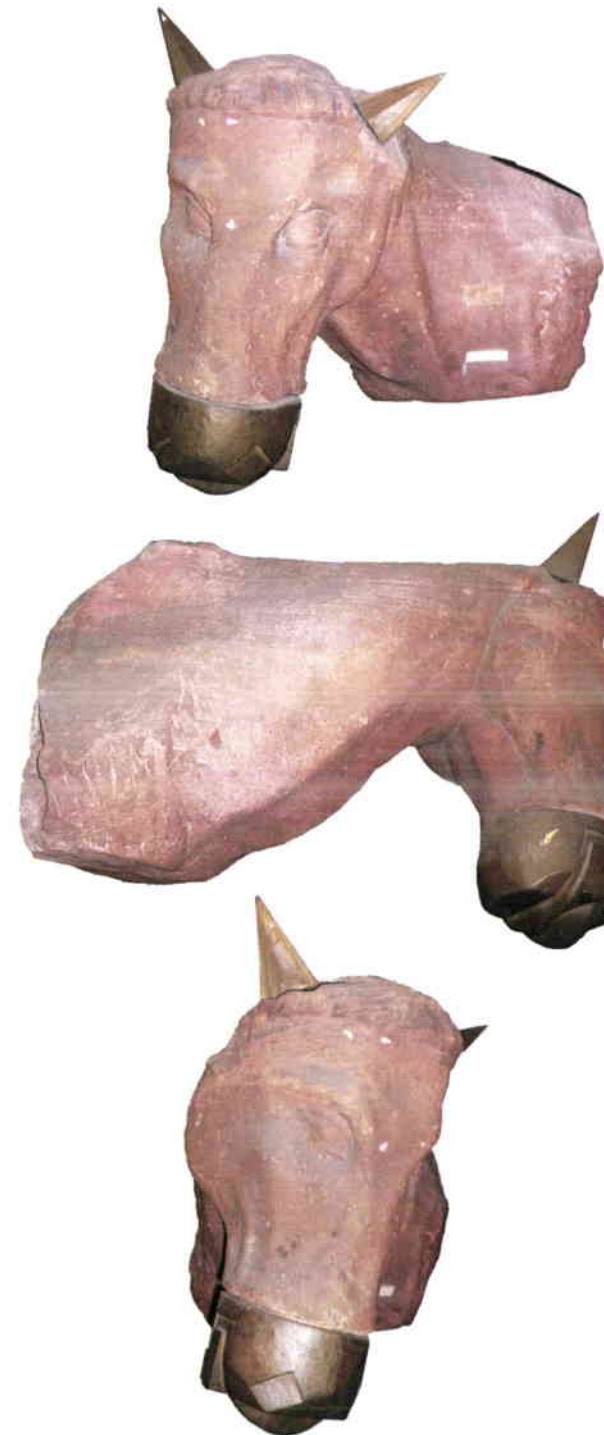
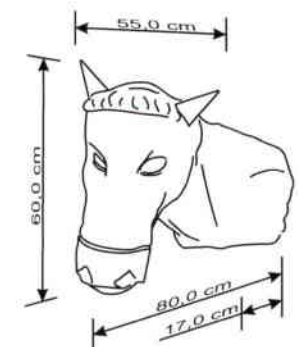
# **Spoliengruppe 11** **036** **Fassadenschmuck** **15. Jrdh.?**

Erhaltungszustand  
 sehr gut ☒ ☐ ☐ ☐ ☐ schlecht

Pferdekopf vom alten Schlachthaus aus Sandstein mit modernen Buntmetallergänzungen (Ohren + Schnauze). Der Stein saß ursprünglich an der mainseitigen Fassade des Schlachthauses, heute in der B-Ebene der U-Bahnstation Römer.

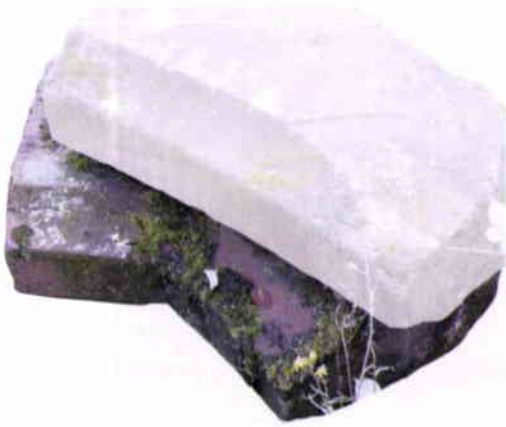
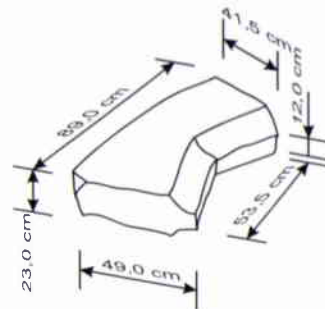
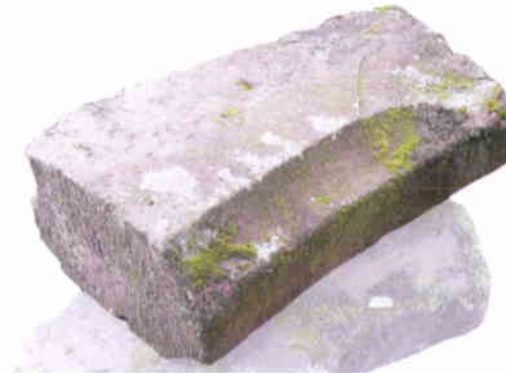
Mittelteil eines 5-teiligen gotischen Bogens aus Buntsandstein. Die Bogenelemente sind beidseitig gefast. Der ursprüngliche Einbauort im Schlachthaus lässt sich nicht mehr ermitteln. (Spolien 037-041)

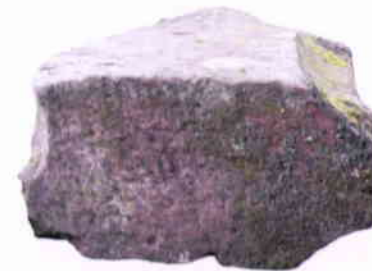
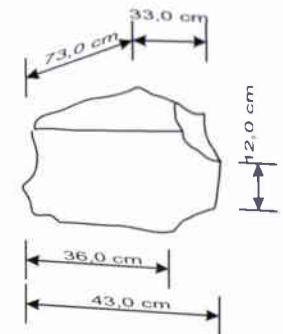
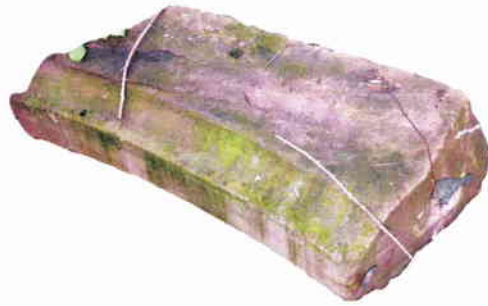
## Spoliengruppe 11 038 Werkstein 15. Jhrd.?

Teilstück des 5-teiligen gotischen, beidseitig gefasteten Bogens aus Buntsandstein. (Spolien 037-041)

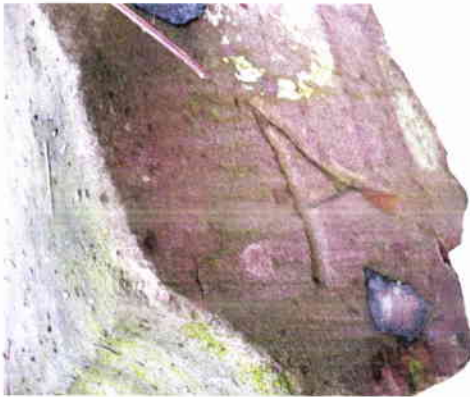
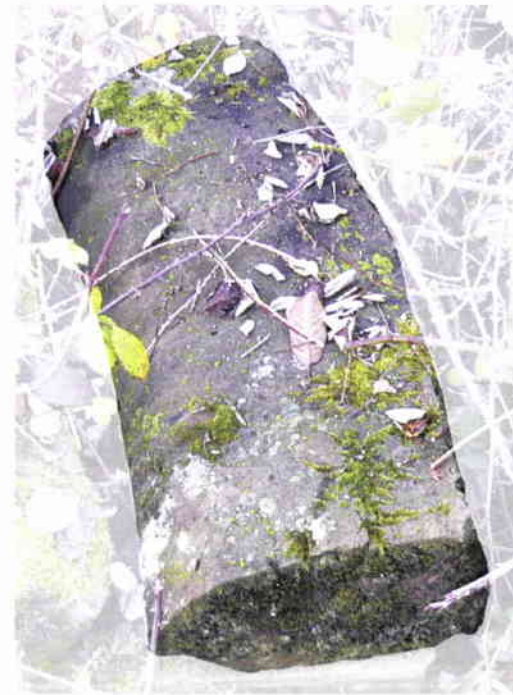
## Spoliengruppe 11 039 Werkstein 15. Jhrd.?

Teilstück eines 5-teiligen gotischen, beidseitig gefasten Bogens aus Buntsandstein. (Spolien 037-041)

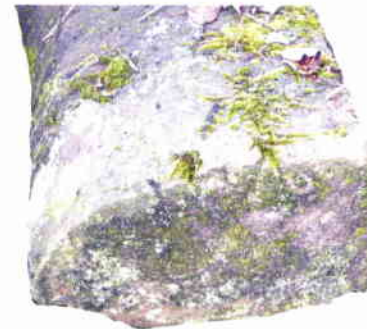
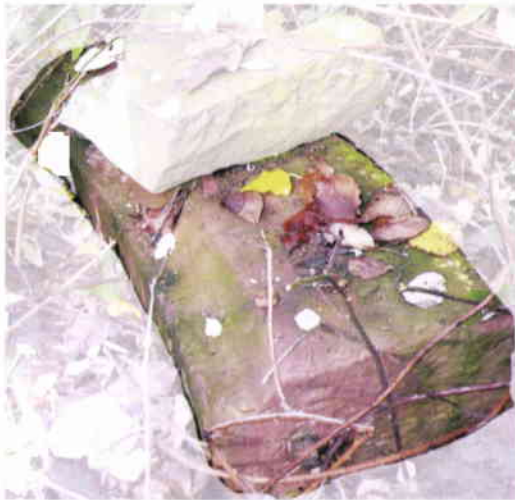
## Spoliengruppe 11 040 Werkstein 15. Jhrd.?

Teilstück eines 5-teiligen gotischen, beidseitig gefasten Bogens aus Buntsandstein. (Spolien 037-041)

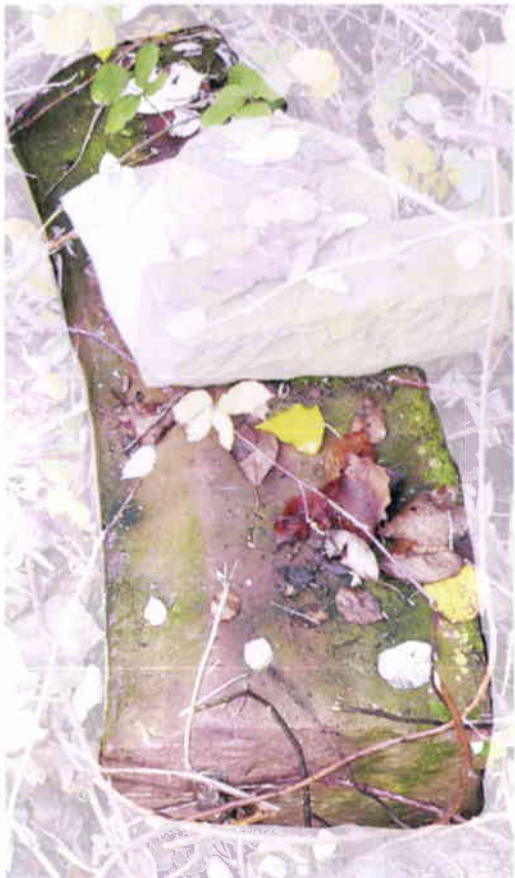
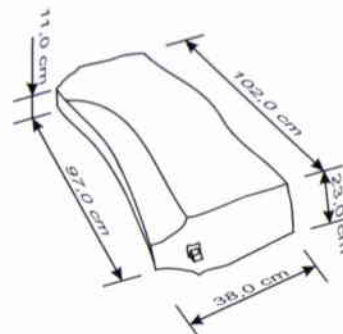
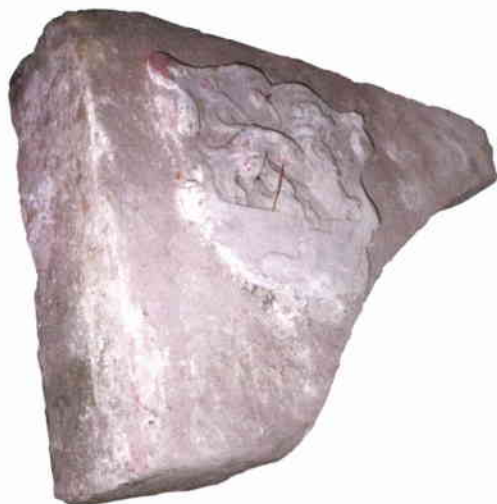
# **Spoliengruppe 11** **041** **Werkstein** 15. Jhrd.?

Teilstück eines 5-teiligen gotischen, beidsseitig gefasten Bogens aus Buntsandstein. (Spolien 037-041)

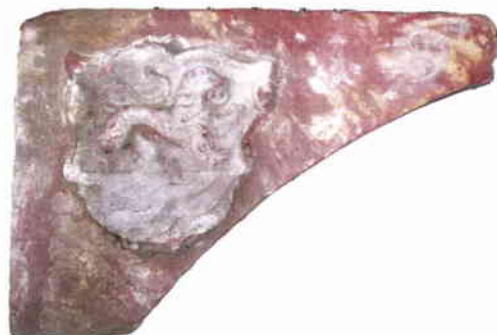
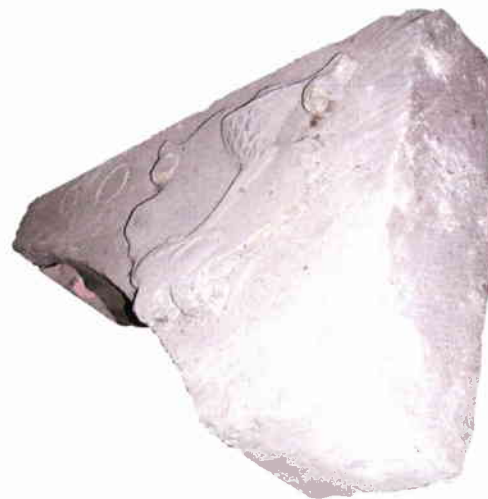
042

Linker Teil eines Türsturzes des Hauses Paradies und Grimmvogel. Das Werkstück aus Buntsandstein ist mit dem Marburg'schen Wappen sowie der ersten Hälfte der Jahreszahl 1590 verziert.

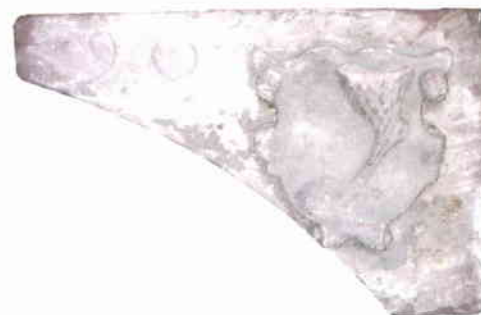
043

Rechter Teil eines Türsturzes des Hauses Paradies und Grimmvogel. Das Werkstück aus Buntsandstein ist mit dem Uffsteini'schen Wappen sowie der zweiten Hälfte der Jahreszahl 1590 verziert.

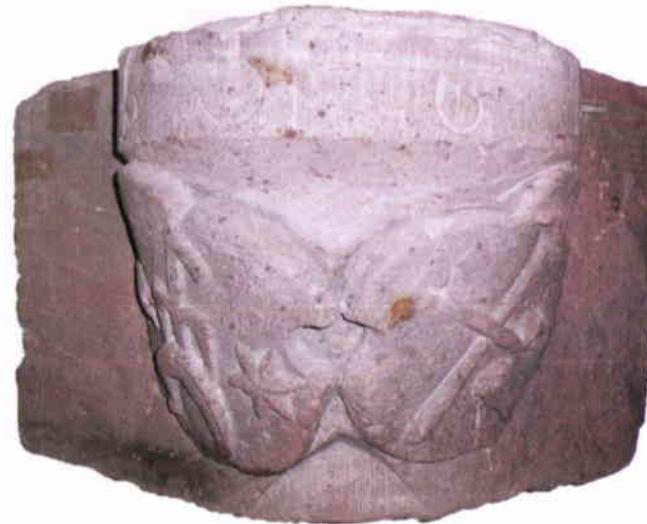
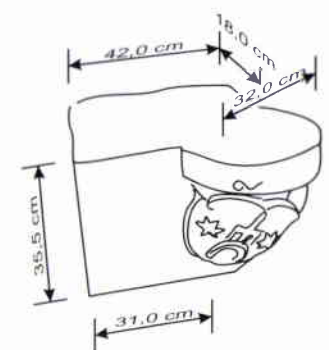
# **Spoliengruppe 13** **044** **Eckkonsole** **1561**

Eckkonsole aus Buntsandstein vom "Senftleben'schen Haus". Die Konsole ist mit zwei ungedeuteten Wappen und der Jahreszahl 1561 versehen. Der Stein hat eine quaderartige Grundform mit daraus erwachsener Konsole.

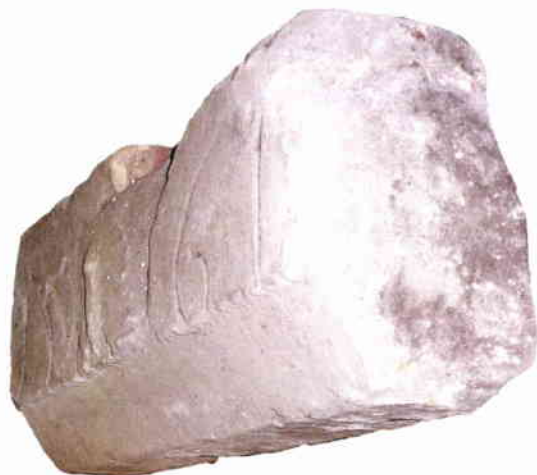
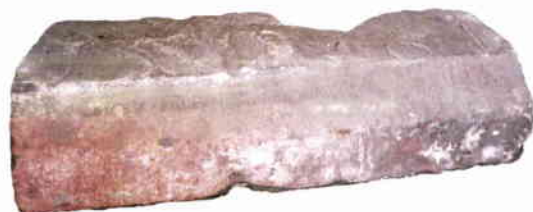
# **Spoliengruppe 13** **045** **Sturz** **1561**

Teil eines Tür- oder Fenstersturzes aus Rotsandstein mit der Jahreszahl 1561. An der Unterseite sind Löcher zur Aufnahme von Fenster- gittern oder ähnliches vorhanden.

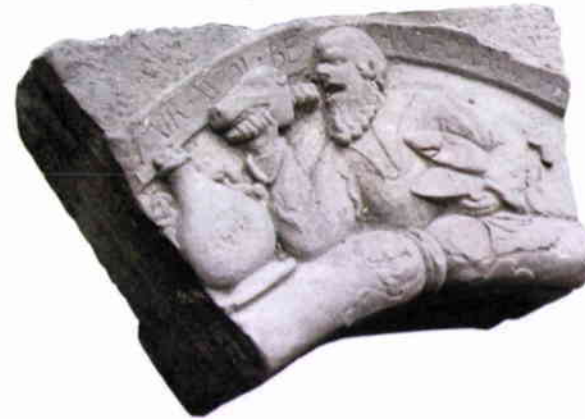
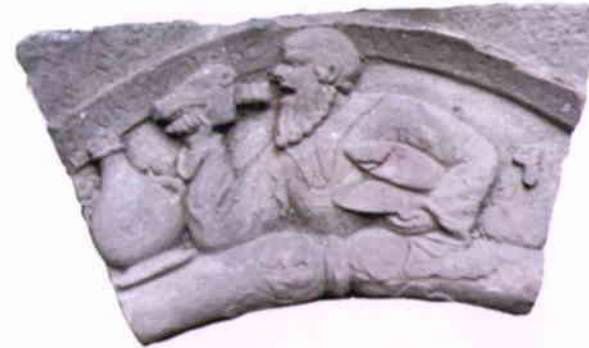
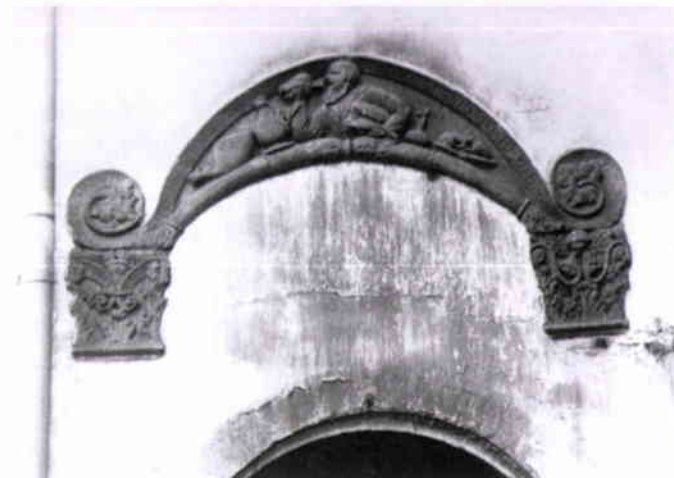
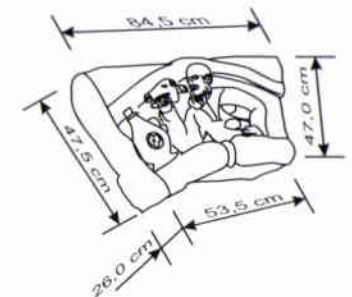
## Spoliengruppe 14 046 Werkstein eines Portals 1547

Mittelteil eines 5-teiligen Renaissance Portals aus Buntsandstein, das über dem Kellerabgang des Hauses "Zum Fraß" in der Buchgasse saß. Zu sehen ist ein Mann mit Bart, der einen Schweinekopf isst und ein Brot unter dem Arm hält. Links ist ein Weinkrug zu sehen. Über die drei Bogenteile läuft ein Schriftband mit dem Spruch "Anno dni: 1547 Fresen und Sufen is mir wol bekant darum bin ich zum Frois genant"

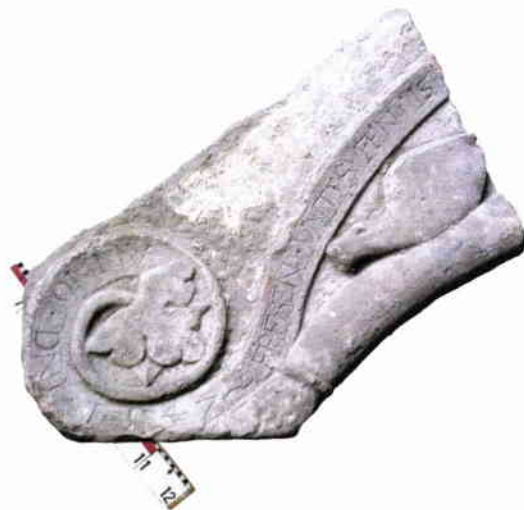
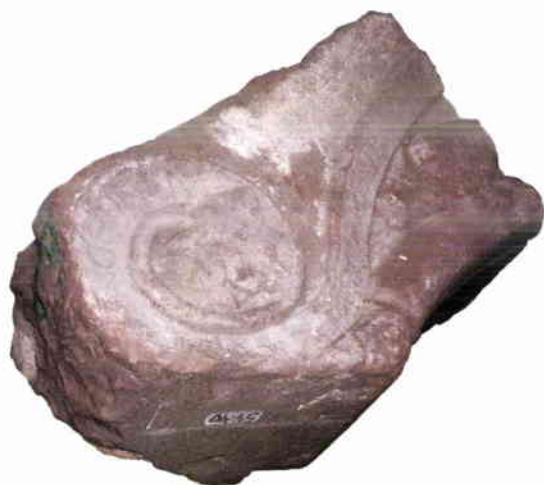
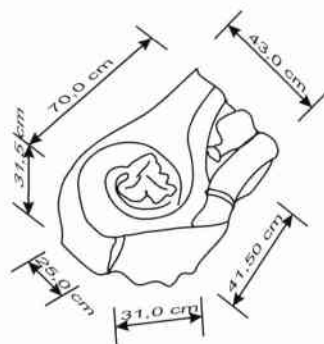
## Spoliengruppe 14 047

Linker Teil des Kellerportals des Hauses Zum Fraß aus Buntsandstein. Verziert ist der Stein mit einer Volute, die in einem Weinblatt endet. Es haben sich Farbreste erhalten.

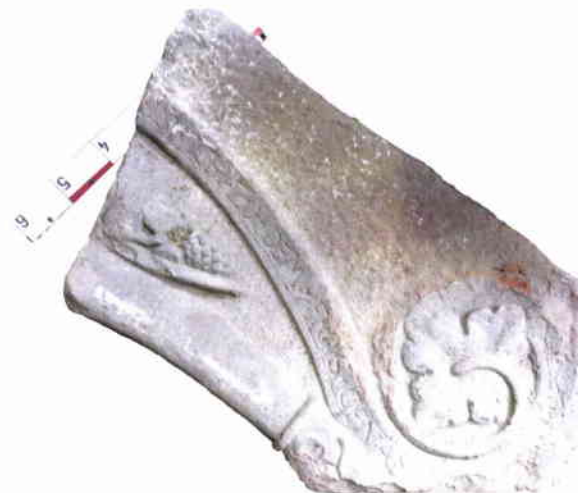
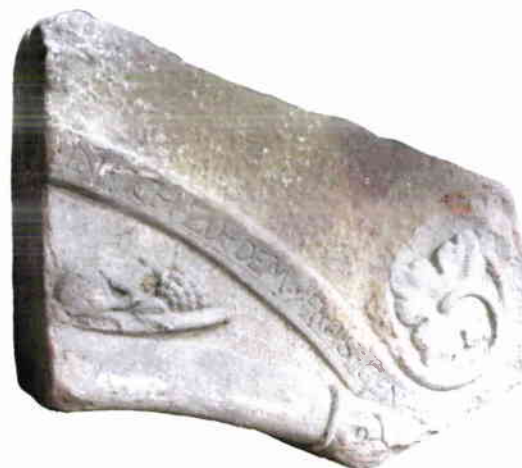
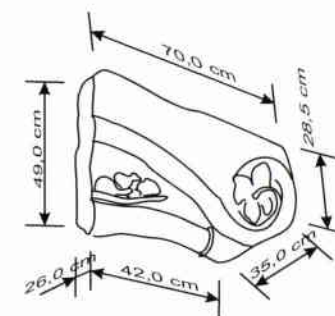
## Spoliengruppe 14 048

Rechter Teil des Kellerportals des Hauses Zum Fraß aus Buntsandstein, mit analogen Motiven zu Nr. 047.

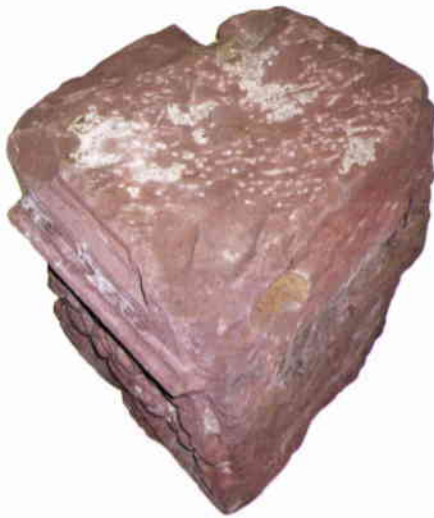
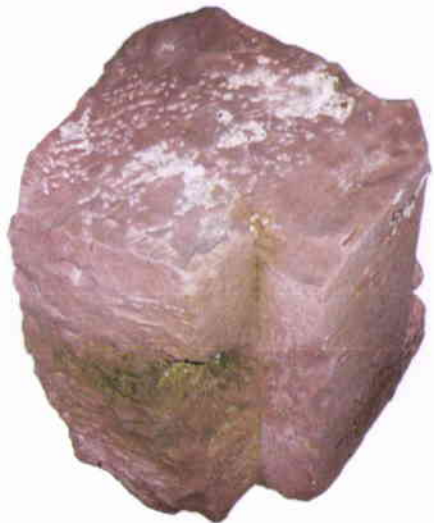
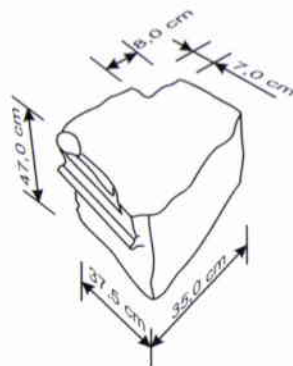
**Spoliengruppe 14**  
**049**  
**Werkstein-Kapitell**  
**1547**

Der Stein ist das linke  
Kompositkapitell vom Portal am  
Kellerabgang des Hauses "Zum  
Fraß" aus Buntsandstein. Farbreste  
sind erkennbar

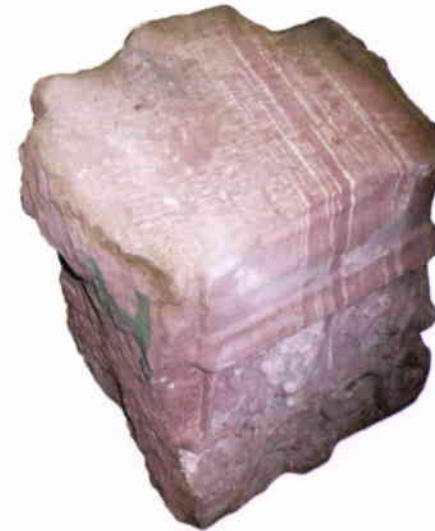
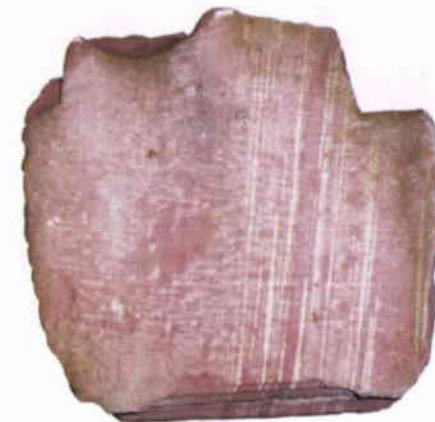
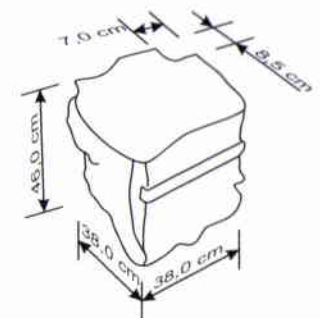
**Spoliengruppe 14**  
**050**  
**Werkstein-Kapitell**  
**1547**

Der Stein ist das rechte  
Kompositkapitell vom Portal am  
Kellerabgang des Hauses "Zum  
Fraß" aus Buntsandstein. Farbreste  
sind erkennbar

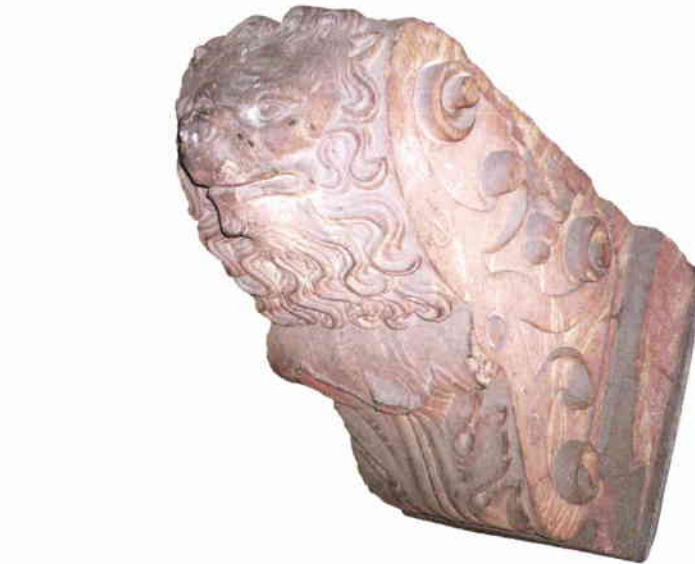
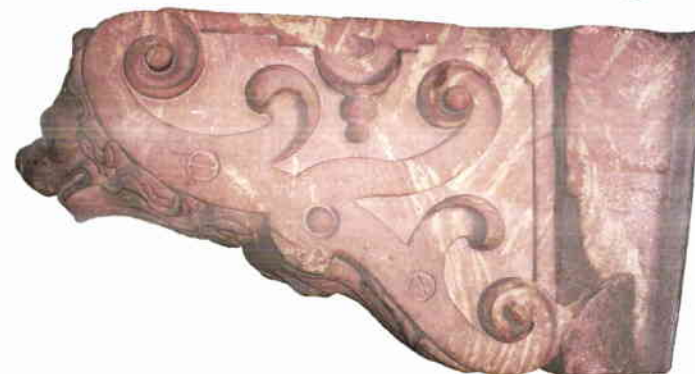
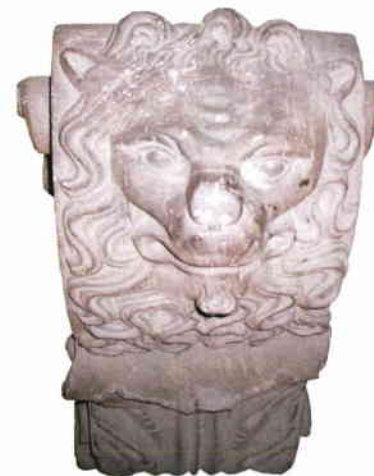
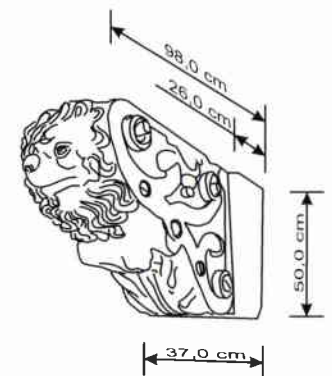
Erhaltungszustand  
sehr gut ☒ ☐ ☐ ☐ ☐ schlecht

Renaissance Kragstein aus Bunt-  
sandstein bei dem sich Farbreste  
erhalten haben. Der Kragstein ist  
mit einem Löwenkopf und seitli-  
chem Beschlagwerkornamenten  
verziert. Er stammt aus der Erdge-  
schossfassade des "Kleinen Saal-  
hofs", in der insgesamt 9 Kragstei-  
en bzw. Konsolen eingebaut  
waren.

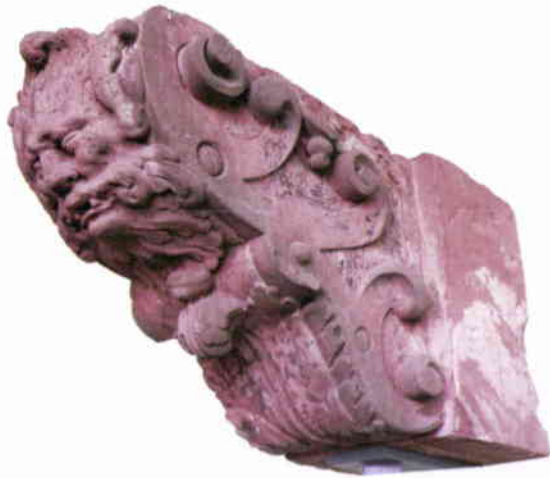
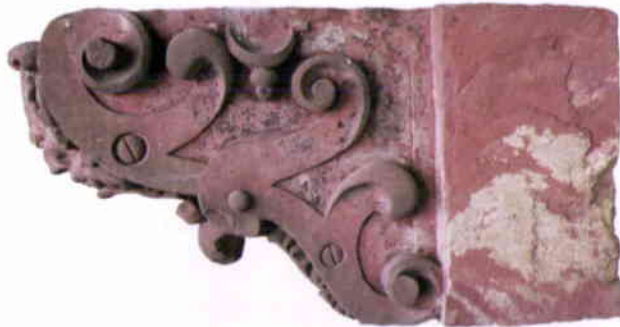
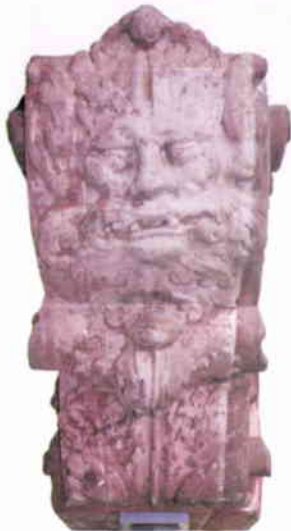
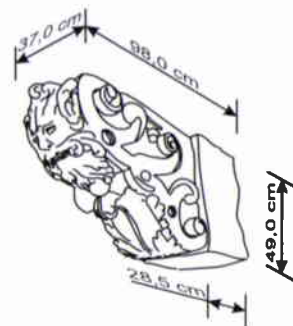
Inv.: X58:62

sehr gut ☒ ☐ ☐ ☐ ☐ schlecht

Renaissance Kragstein aus Bunt-sandstein bei dem sich Farbreste erhalten haben. Der Kragstein ist mit einem Groteskenkopf verziert. Er stammt aus der Erdgeschoss-fassade des "Kleinen Saalhofs", in der insgesamt 9 Kragsteine bzw. Konsolsteine eingebaut waren. Die oben eingehauene Ziffer "3" darf als Hinweis auf die weiteren Kragsteine gelten.
