Planung Bereich Dom - Römer

# Spolien der Altstadt 1

Dokumentation der im Historischen Museum lagernden Originalbauteile Frankfurter Bürgerhäuser  
Stadtplanungsamt der Stadt Frankfurt am Main - Mai 2008

Studie  
bearbeitet von  
Prof. DW. Dreysse  
Dipl. Ing. Björn Wissenbach  
Mitarbeiter Peter Bierling

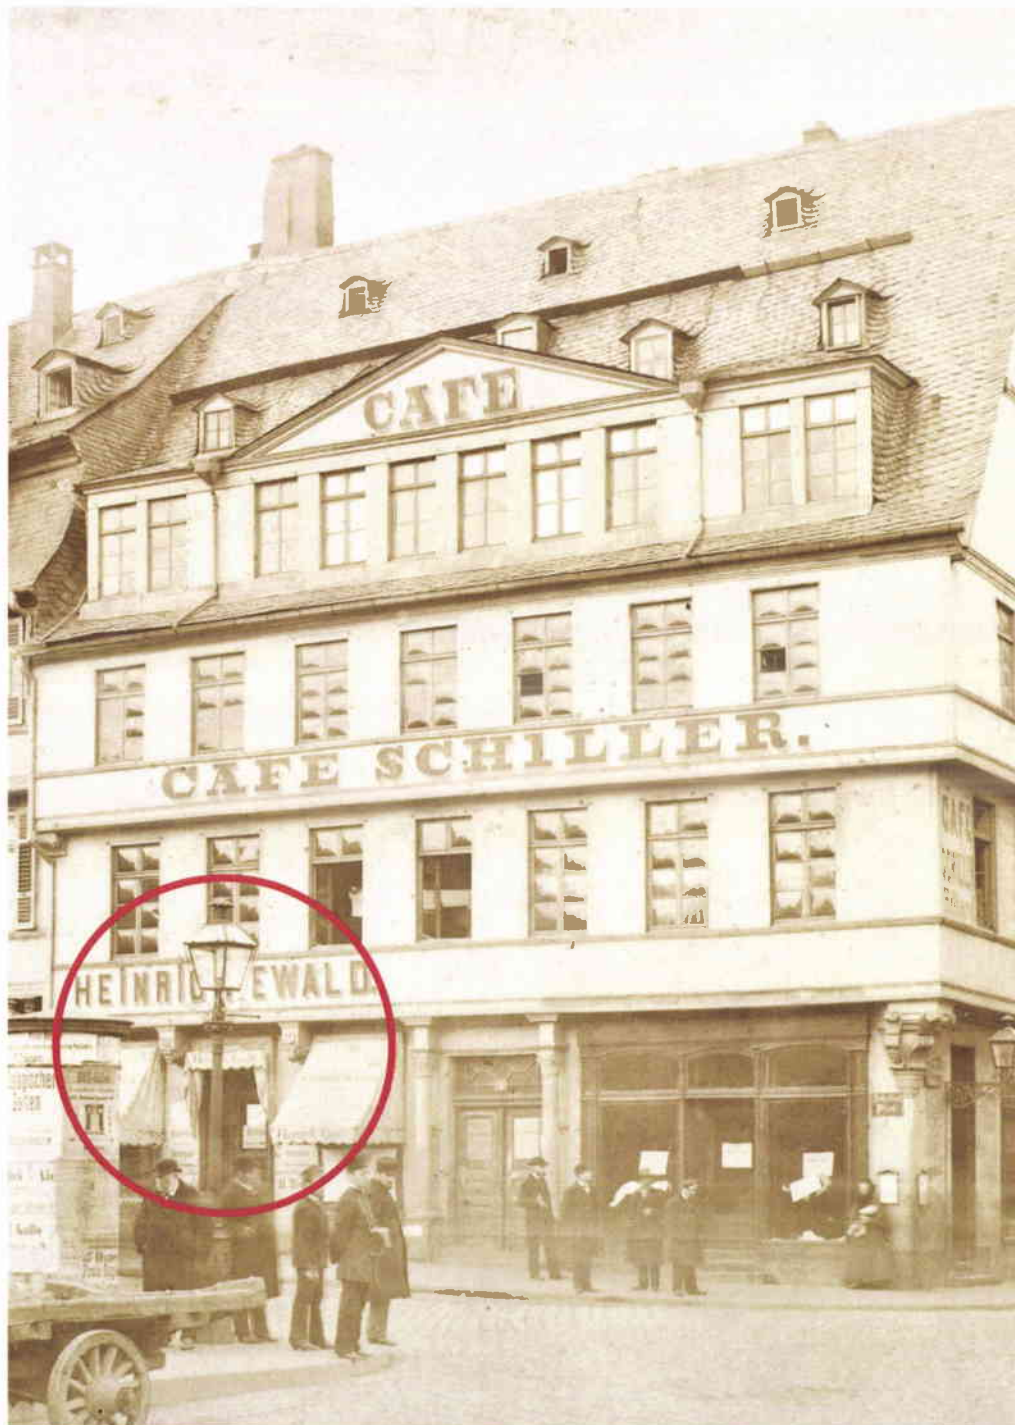
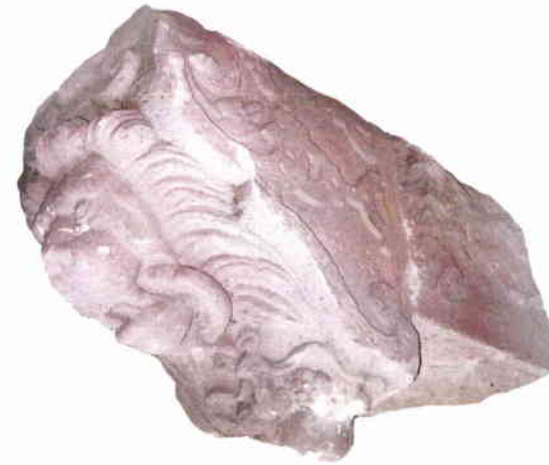
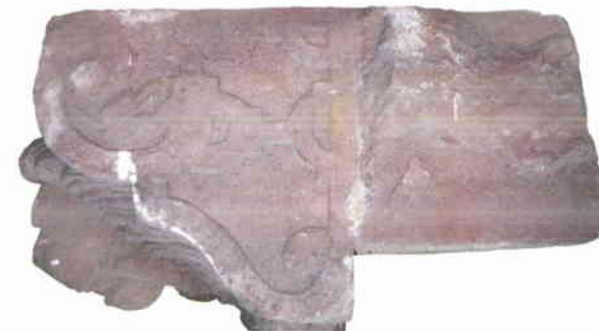
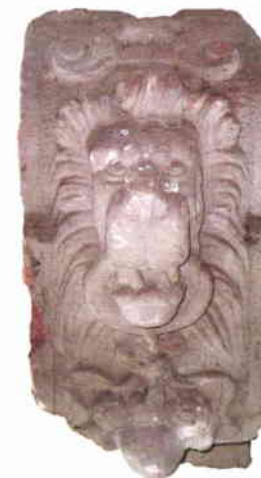
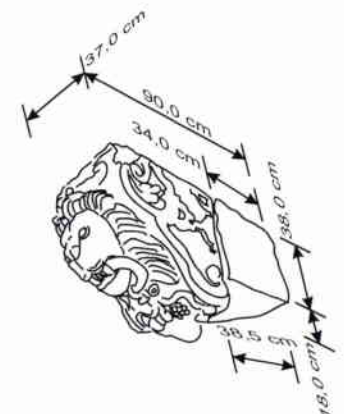
Inv.: X6689

sehr gut ☐ ☒ ☐ ☐ ☐ schlecht

Renaissance Kragstein mit Löwenkopf mit Ring im Maul, der in einem Fruchtgehänge endet. Auf der rechten Seite weist der Stein ein Dekor mit Beschlagwerk auf. Er stammt aus der Erdgeschossfassade des Hauses Wolfseck.

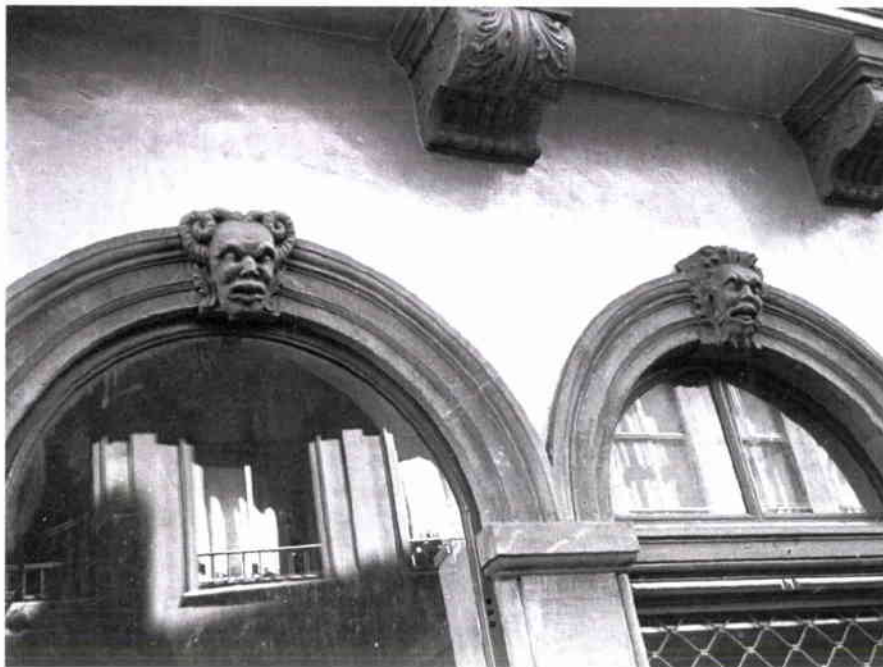
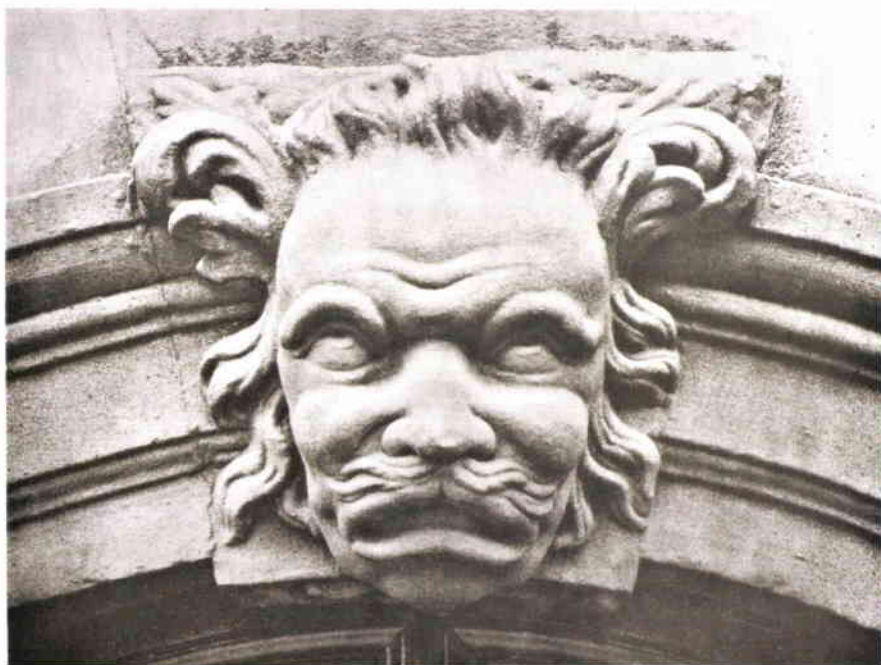
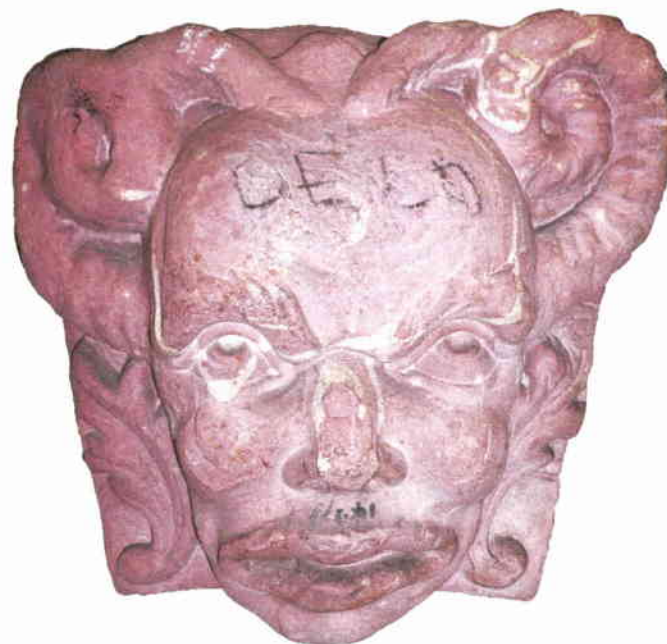
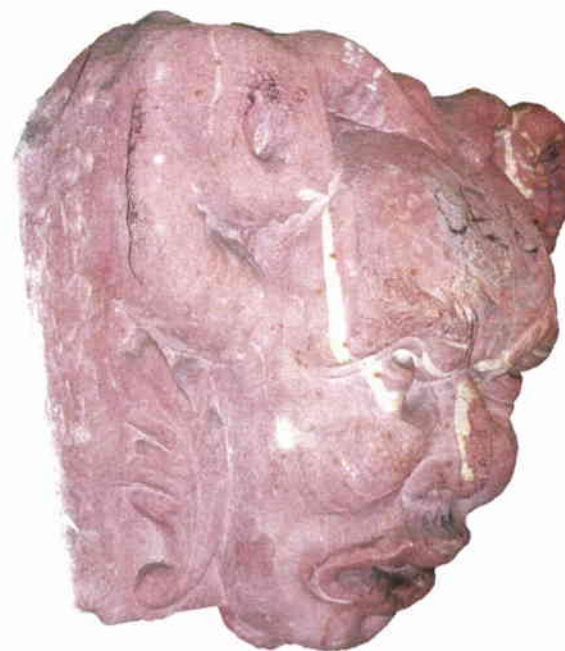
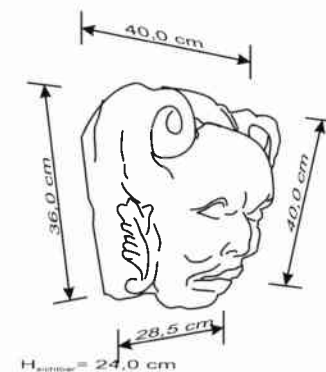
Inv.: o.Nr.

sehr gut ☐ ☒ ☐ ☐ ☐ schlecht

Der figürliche Bogenschlussstein aus Buntsandstein mit Grotteskenkopf stammt aus dem Haus Schnurgasse 71. Zur Zeit ist er in der U-Bahnstation Römer eingebaut.

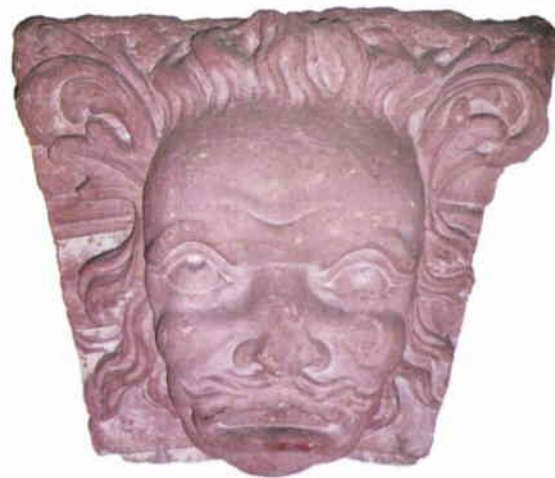
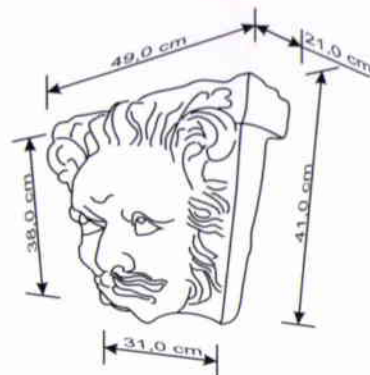
Inv.: o.Nr.  
Adresse: Schnurgasse 71  
Haus: Zum Ehrenfels

Erhaltungszustand  
sehr gut ☐ ☒ ☐ ☐ ☐ schlecht

Abgeschnittener Bogenschlussstein aus Buntsandstein mit Grotteskenkopf mit geringen Farbresten. Er befindet sich zur Zeit in der U-Bahnstation Römer.

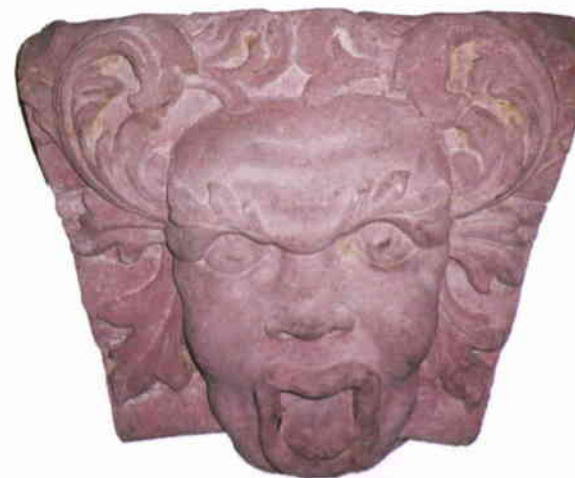
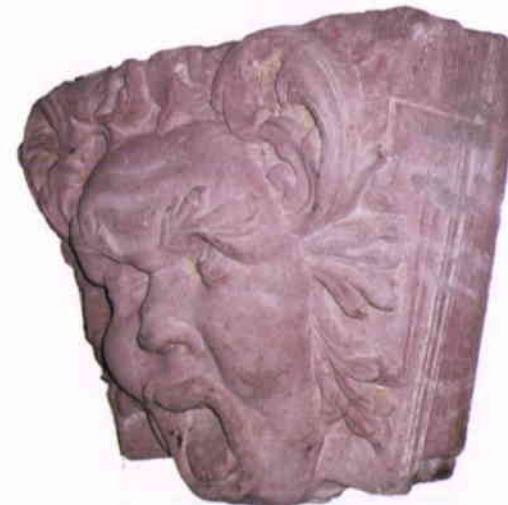
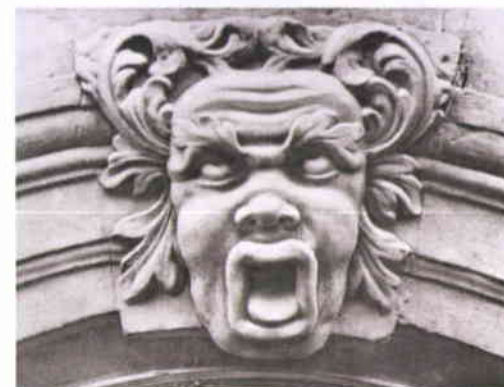
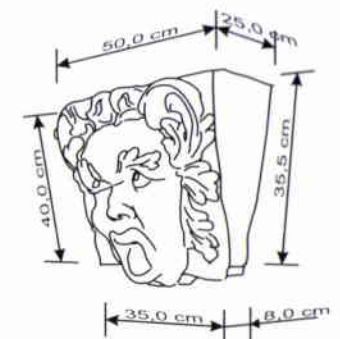
Inv.: o.Nr.  
Adresse: Schnurgasse 71  
Haus: Zum Ehrenfels

Erhaltungszustand  
sehr gut ☒ ☐ ☐ ☐ ☐ schlecht

Bogenschlussstein mit Grotteskenmaske aus Buntsandstein vom Haus Schnurgasse 71. Der Stein wurde vermutlich in der Tiefe beschnitten. Er befindet sich zur Zeit in einer Ausstellung des Kindermuseums.

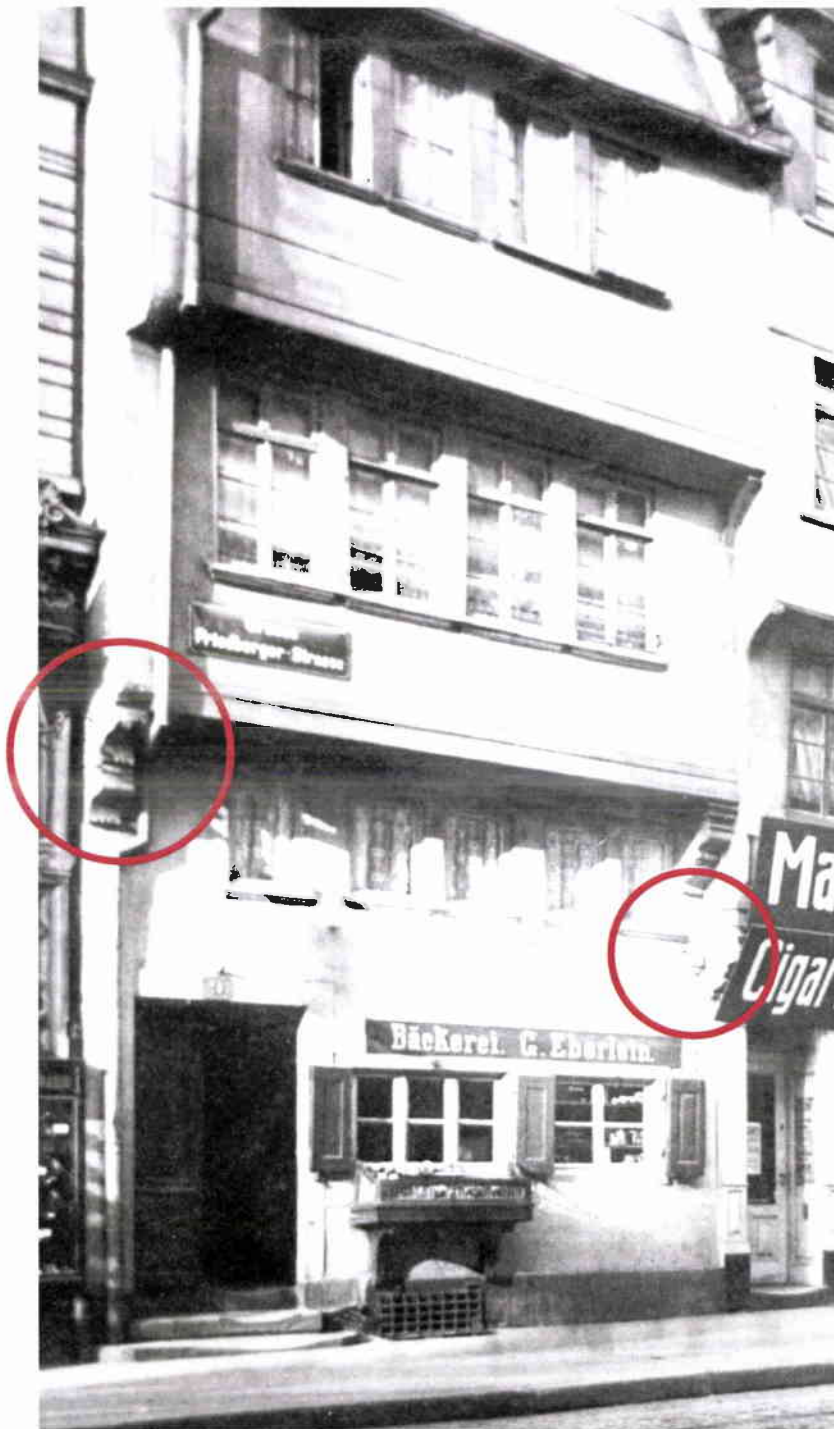
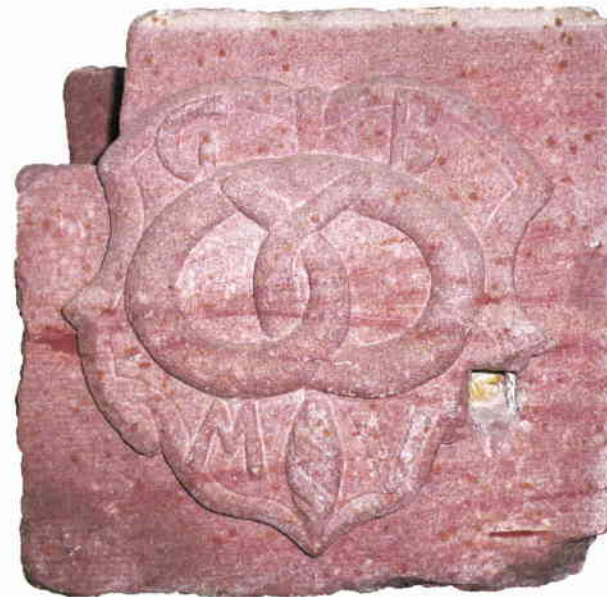
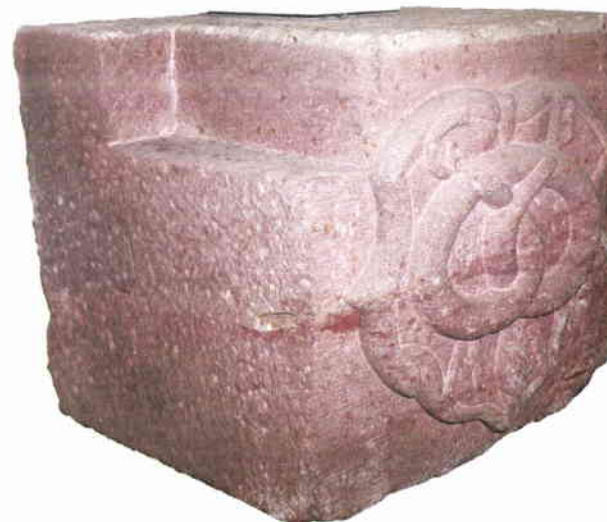
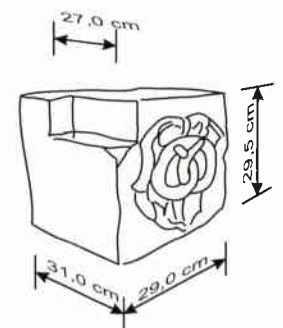
Inv.: X25120

sehr gut ☒ ☒ ☐ ☐ ☐ ☐ schlecht

Hauszeichen aus rotem Sandstein mit Handwerkerzeichen (Brezel und Brot sowie die Initialen G B M V) aus dem Haus Große Friedberger Straße 9. In diesem Haus befand sich die Bäckerei Eberlein. Der Stein weist eine Aussparung zur Auflage einer Sohlbank auf.

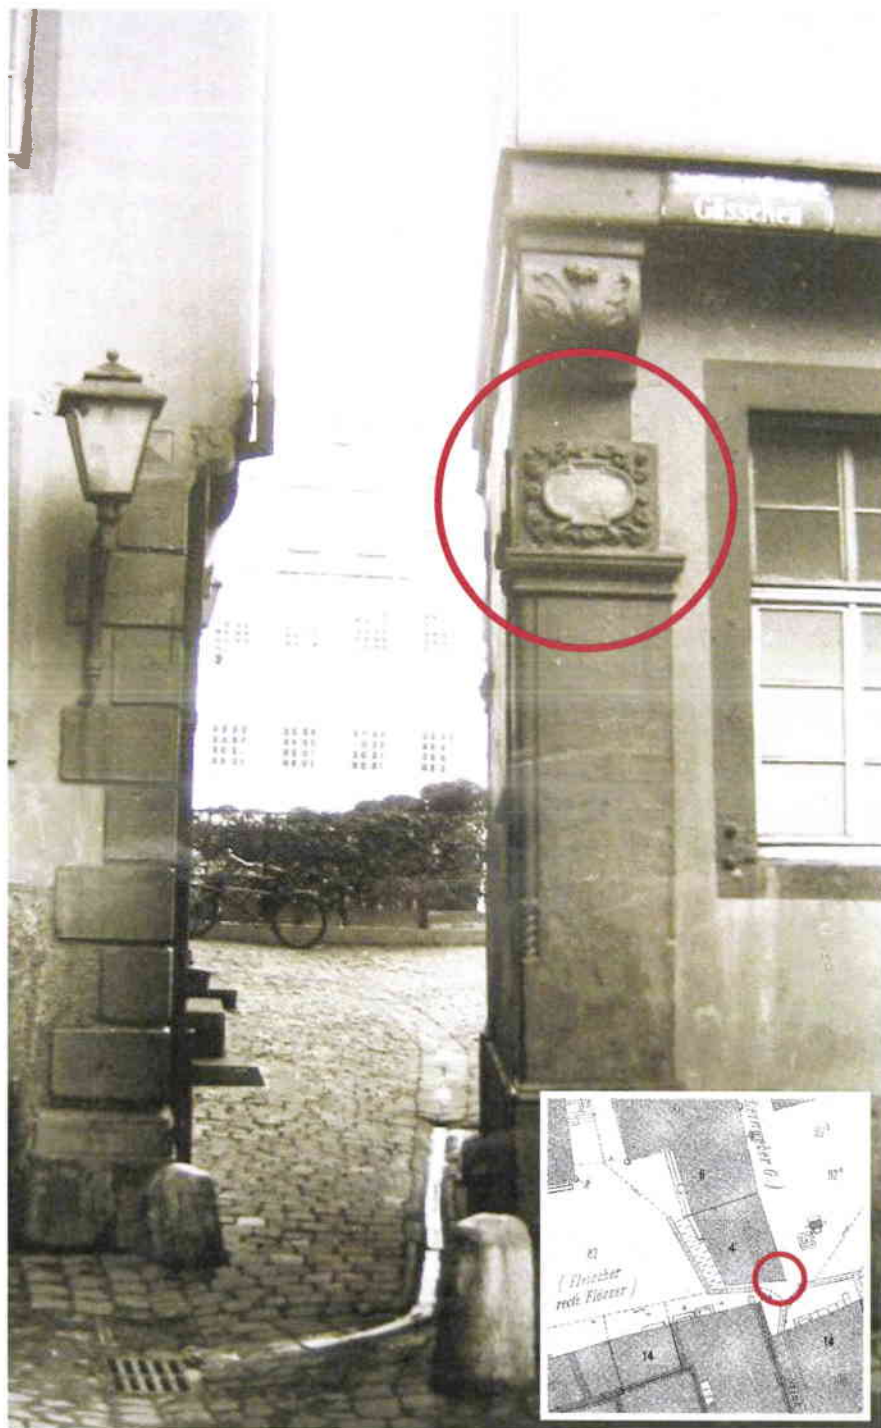
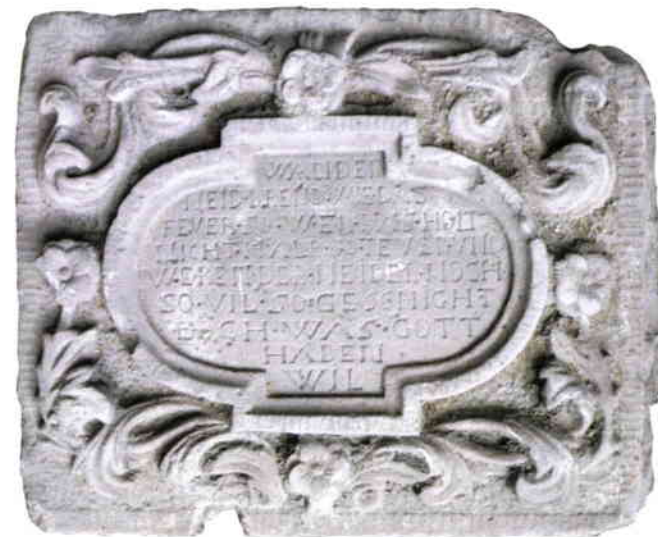
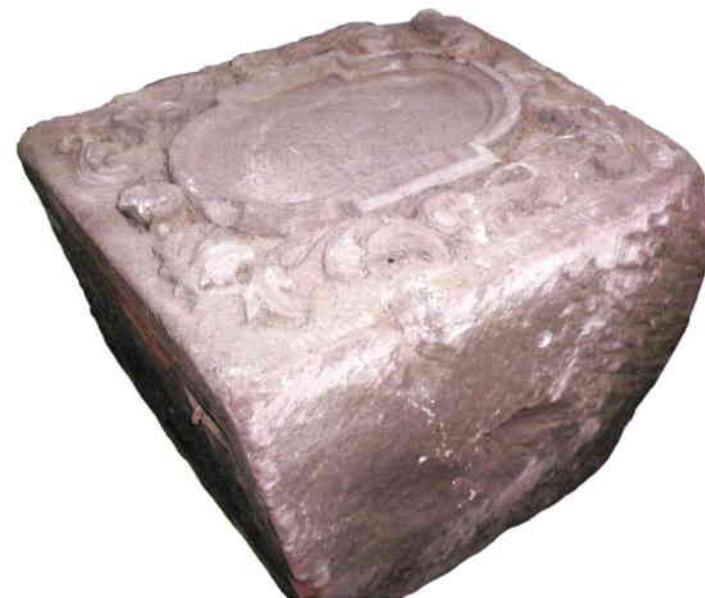
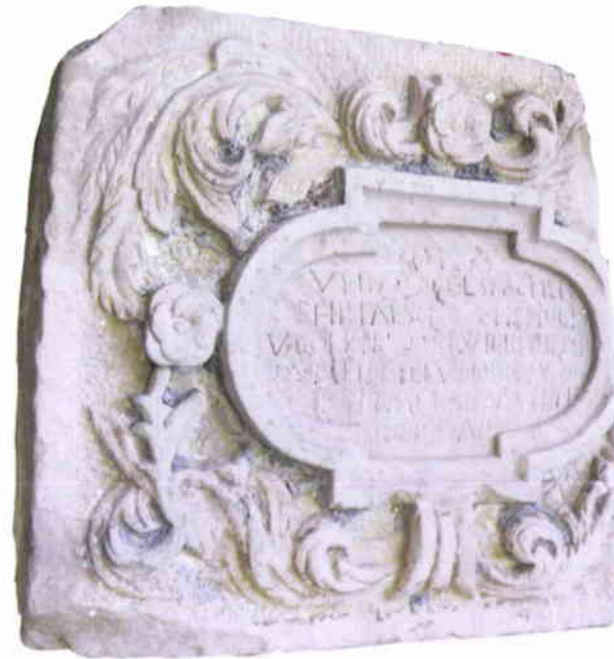
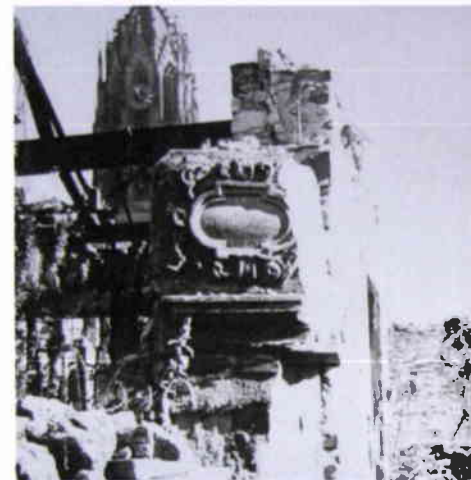
Inv.: X5869

sehr gut ☐ ☐ ☒ ☐ ☐ schlecht

Der Inschriftstein mit floralem Dekor aus Buntsandstein ist mit einer Kartusche verziert, die eine Inschrift trägt. Farbreste haben sich erhalten. Der Stein weist seitlich eine Abplatzung auf. Der Inschriftstein stammt von der Hausecke des Hauses Alte Römer am Durchgang vom Samstagsberg bzw. Römerberg zum Schwertfegergässchen.

Zustand ca. 1946

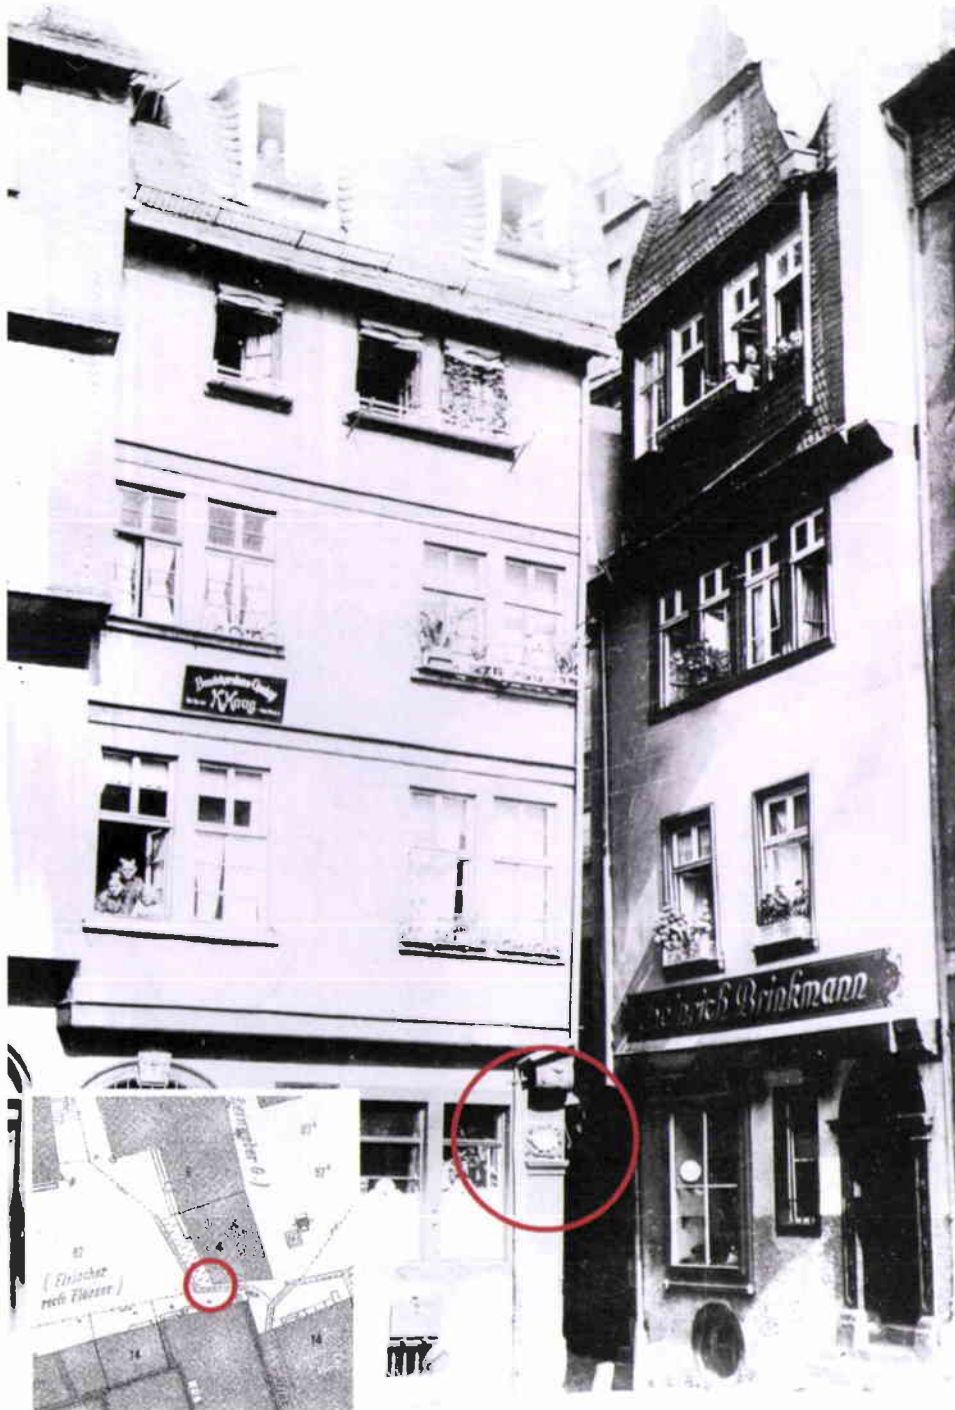
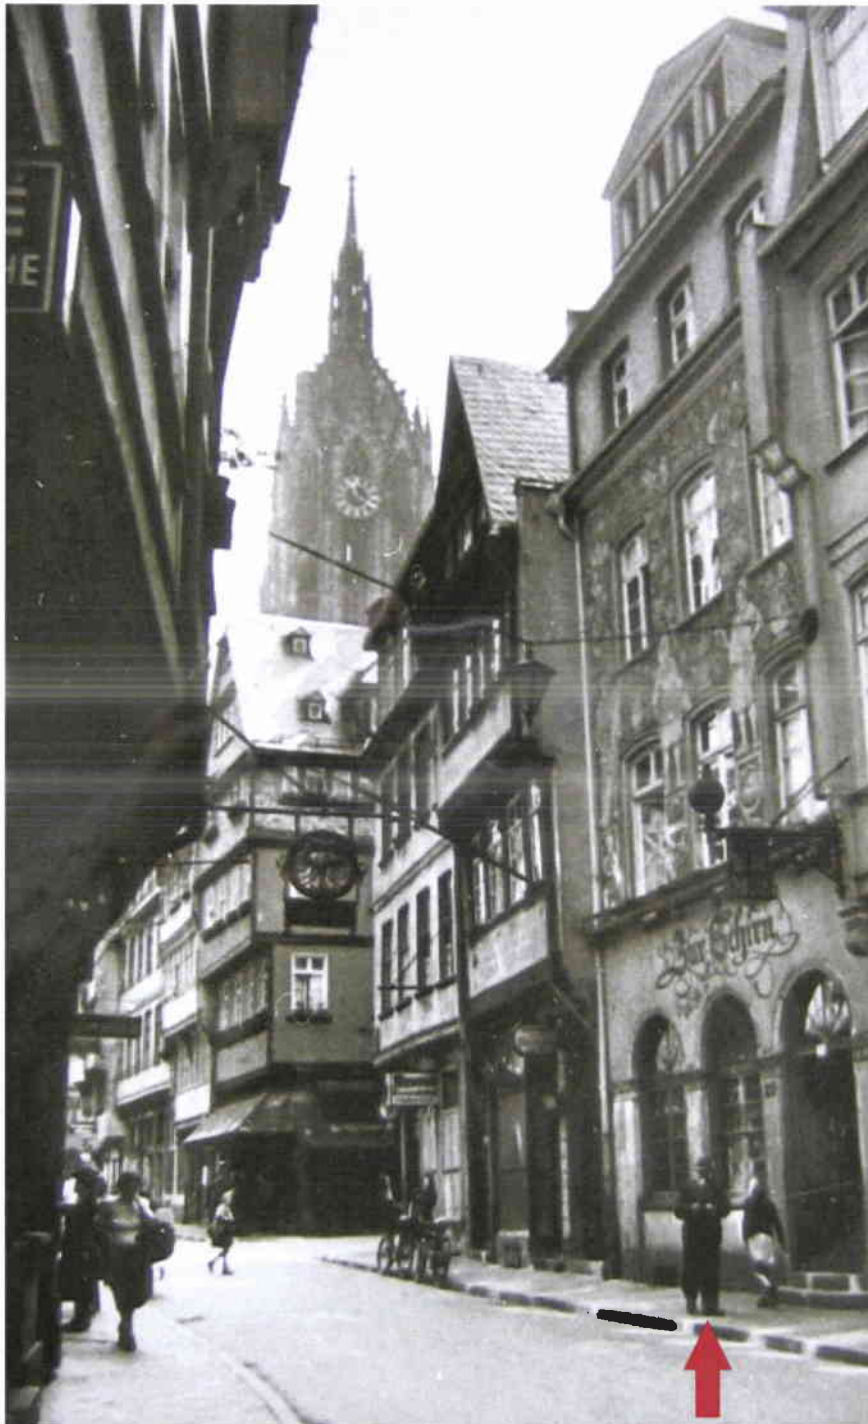
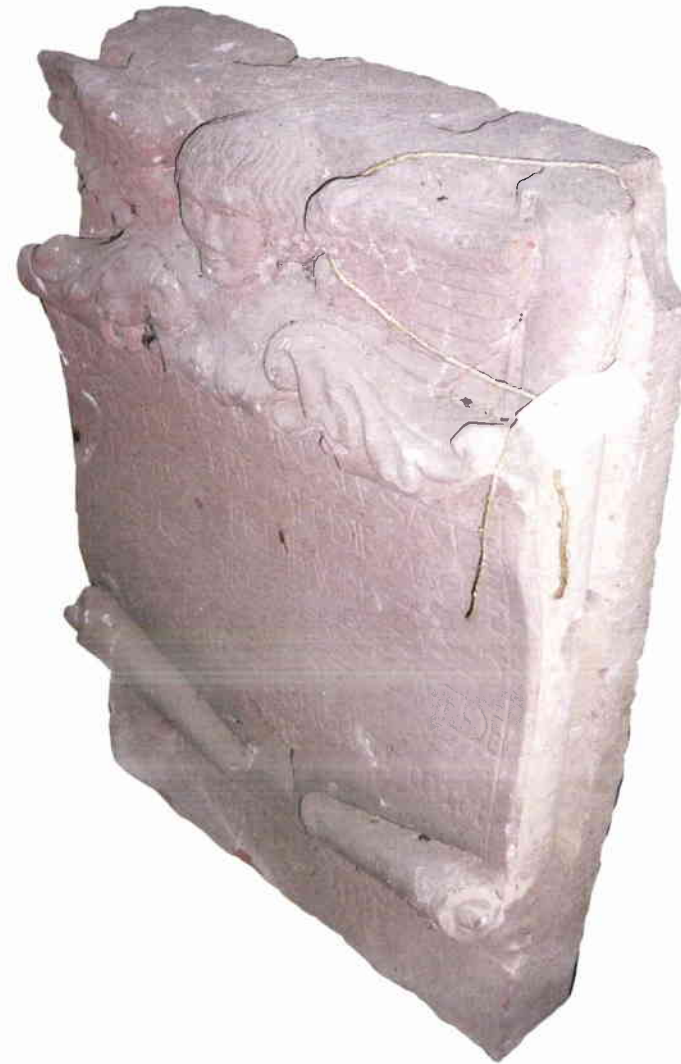
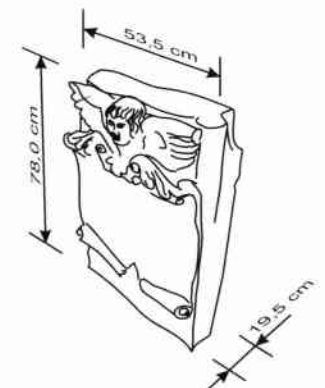
Inv.: X57:60

sehr gut ☐ ☒ ☐ ☐ ☐ schlecht

Inscripftafel aus Rotsandstein mit einem Maskaron und dem Psalm 37. Darunter die Zeile "Dis Haus zur Reuse wirt genant, Ist alles bevolen in Gottes Hant". Die Platte ist hinten glatt gearbeitet. Sie weist leichte Abplatzungen auf.

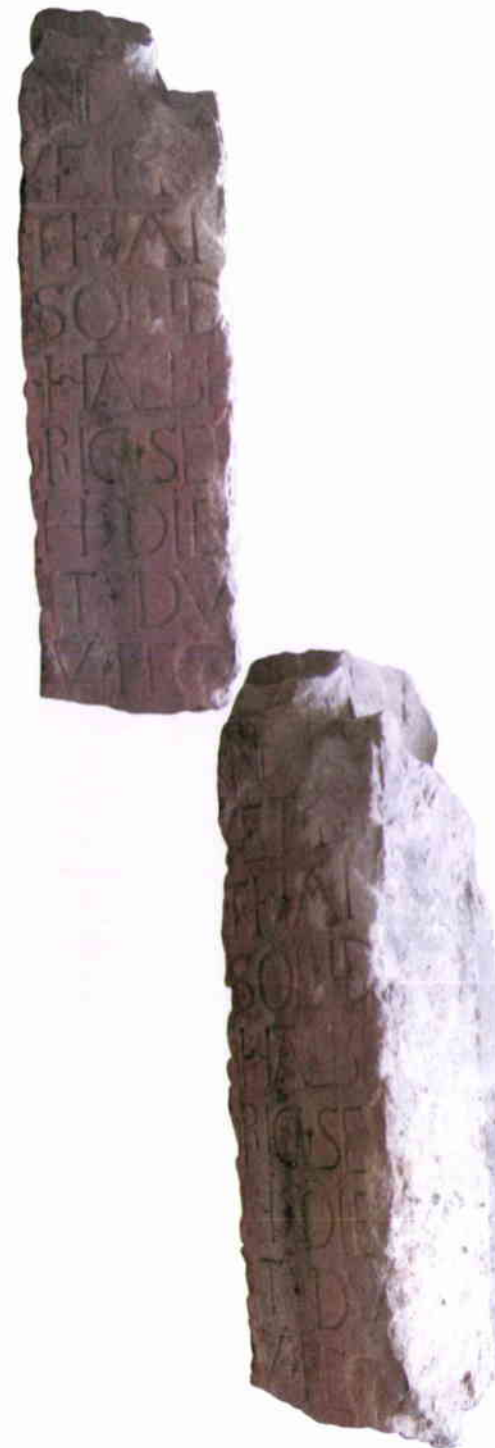
sehr gut ☐ ☐ ☒ ☐ ☐ schlecht

Fragment eines Inschriftsteins aus Buntsandstein, der beim Abbruch der Kellermauer zwischen den Häusern Markt 23 und 25 zu Tage kam.

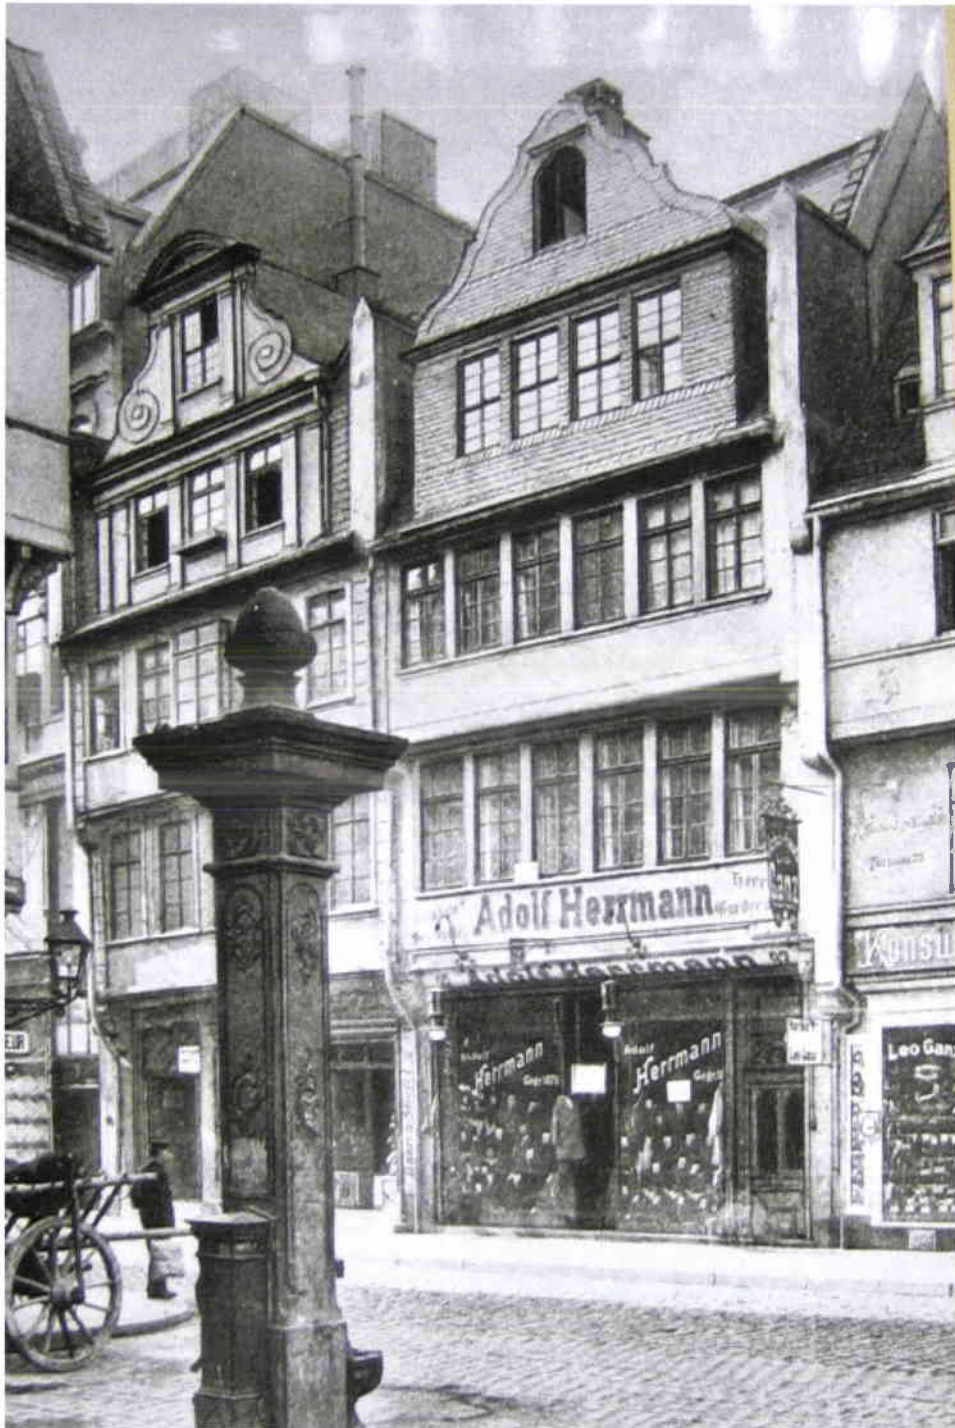
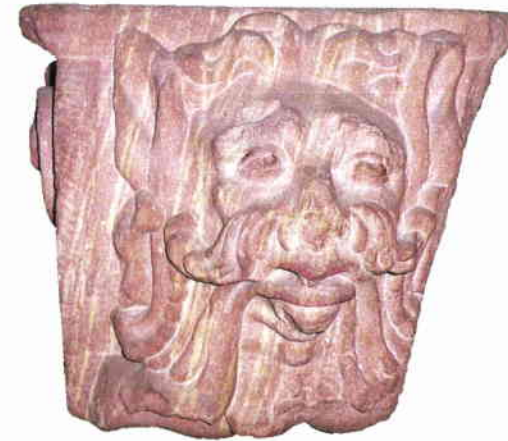
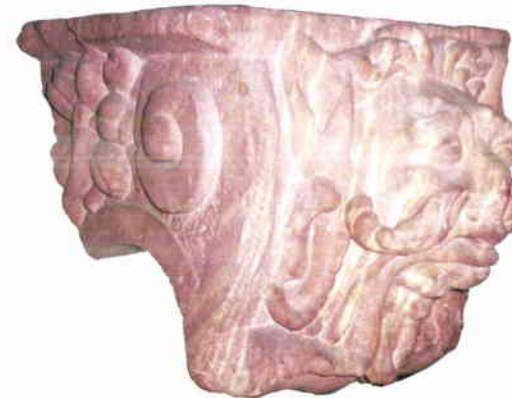
## Spoliengruppe 21 066 Kragstein 17. Jhrd.

Renaissance Kragstein aus Buntsandstein; mit einer Löwenmaske verziert. Der hintere Teil des Kragsteins ist abgebrochen oder wurde später abgesägt. Der Stein stammt aus der rechten Brandwand des Hauses Fahrgasse 97.

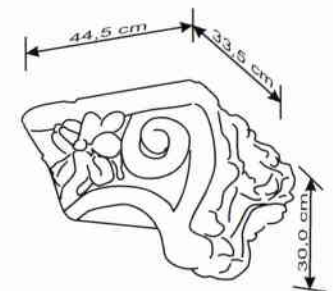
## Spoliengruppe 21 067

Barocker Kragstein aus Buntsandstein mit Blattmaske, der mutmaßlich aus der Erdgeschossfassade des Hauses Fahrgasse 97 stammt. Der Stein wurde bereits 1904 im Rahmen einer Umbaumaßnahme aus der Fassade entfernt und dem Museum übergeben.

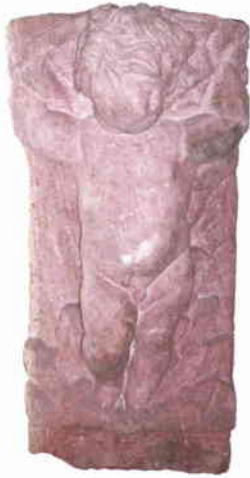
## Spoliengruppe 22 071 Kragstein 18. Jhrd.

Kragstein aus Buntsandstein mit Putto. Stammt von der linken Seite eines Balkons. Das Haus wurde bereits 1878 abgebrochen.

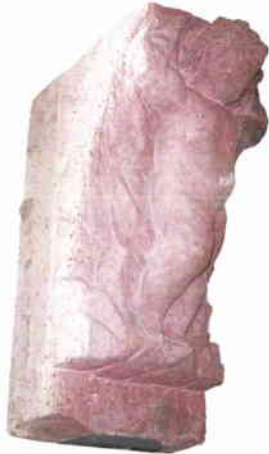
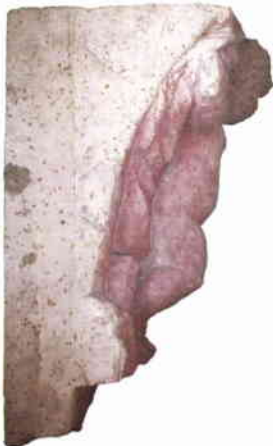
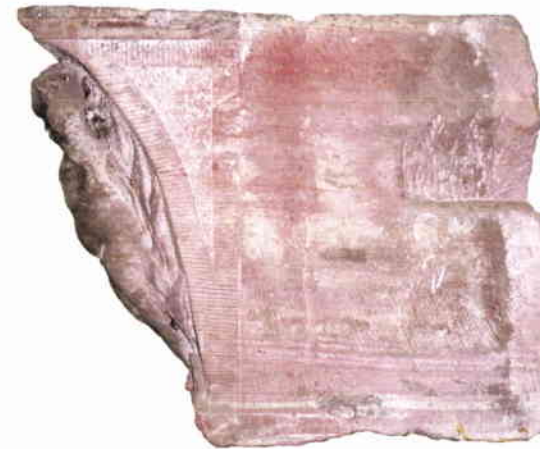
## Spoliengruppe 22 072 Kragstein 18. Jhrd.

Kragstein mit Putto von der linken Seite des Reineck'schen Hauses in der Hasengasse. Mit seitlichem Metallhaken, dessen Funktion unbekannt ist. Der Stein weist geringfügige Abplatzungen auf. Es haben sich Farbreste erhalten.

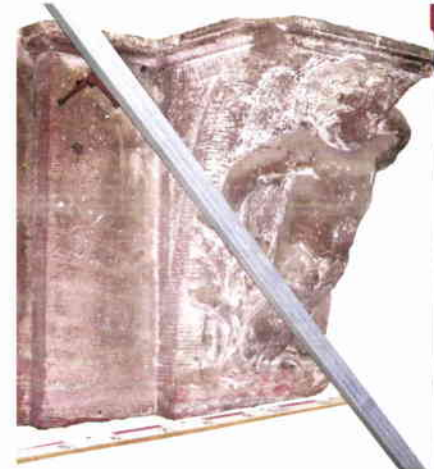
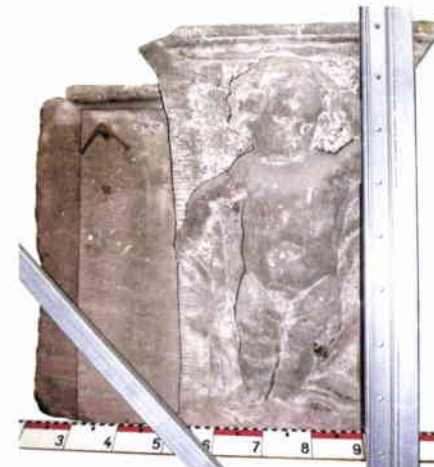
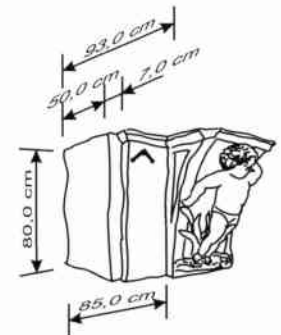
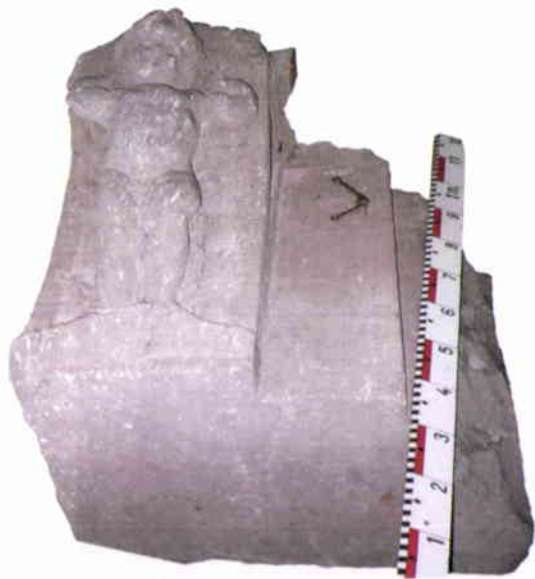
## Spoliengruppe 22 073 Kragstein 18. Jhrd.

Kragstein mit Putto vom Rein-  
eck'schen Haus aus Buntsandstein.  
Teile des Fenstergewändes sind an  
dem großen Werkstein erhalten.  
An dem Stein ist ein Eisenhaken  
befestigt dessen Zweck unbekannt  
ist.

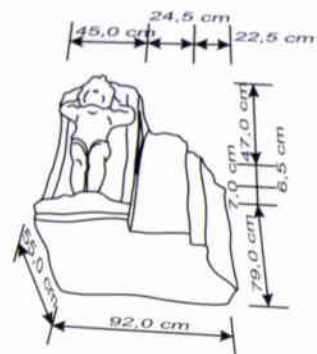
## Spoliengruppe 22 074 Kragstein 18. Jhrd.

Kragstein aus Buntsandstein mit  
Atlant. Die Atlanten saßen paar-  
weise unter den seitlich ange-  
brachten Erkern. An der Figur sind  
Reste von Farbe erhalten. Teile des  
Steins waren abgebrochen und  
sind wieder angeklebt worden.  
Drei der Atlanten befinden sich im  
Besitz des HMF - der vierte Atlant  
auf einem Privatgrund in Dreieich -  
Götzenhain.

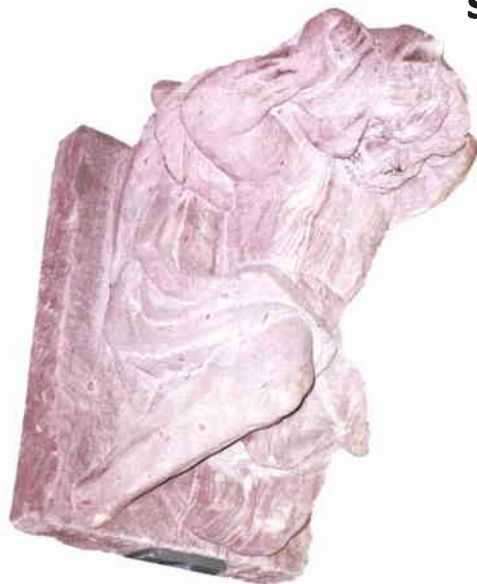
**Spoliengruppe 22  
075**  
**Kragstein**  
18. Jrdh.

Kragstein aus Buntsandstein mit Atlanten Figur. Ursprünglich war das Haus ua. mit vier solcher Atlanten geschmückt. Die Figur stammt von der rechten Seite eines Erkers.

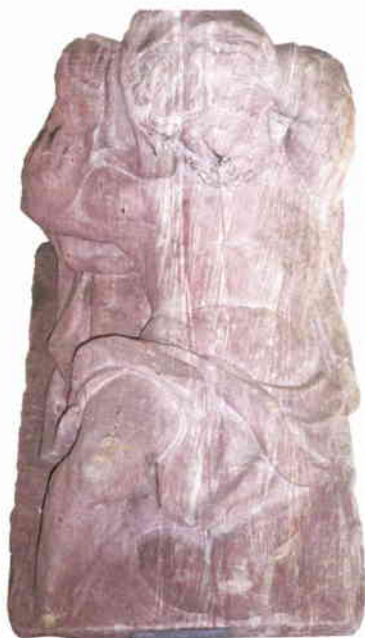
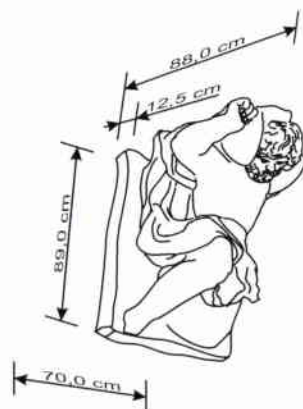
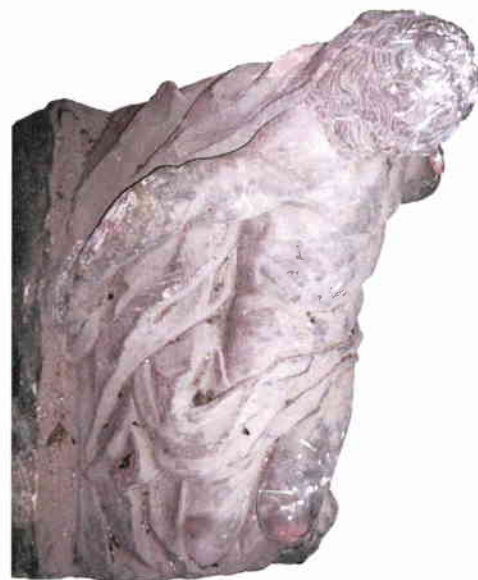
**Spoliengruppe 22  
076**  
**Kragstein**  
18. Jrdh.

Kragstein aus Buntsandstein mit Atlanten Figur. Ursprünglich war das Haus ua. mit vier solcher Atlanten geschmückt. Die Figur stammt von der rechten Seite eines Erkers.

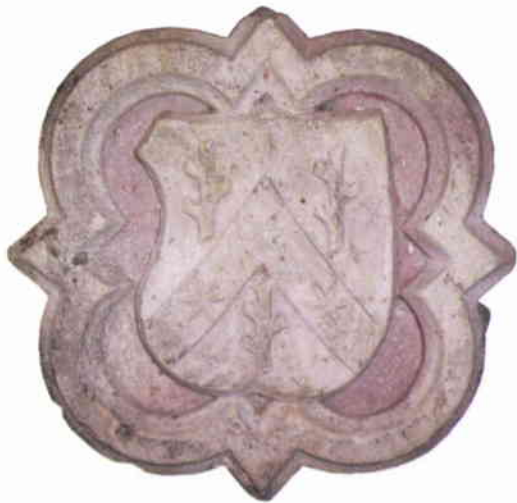
## Spoliengruppe 22

Gewölbeschlussstein aus rotem Sandstein mit dem Wappen der Familie Reineck mit vier Rippenansätzen. Könnte aus der Hofdurchfahrt stammen.

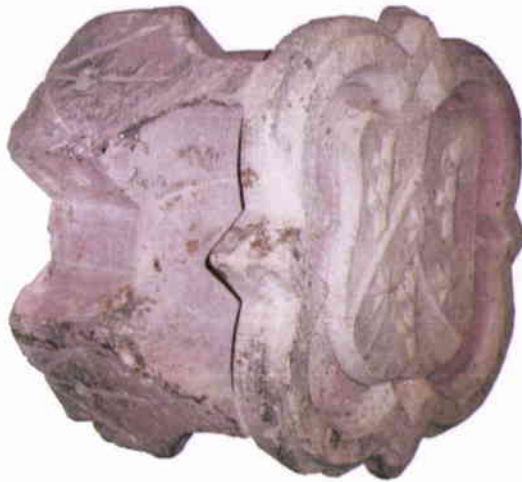
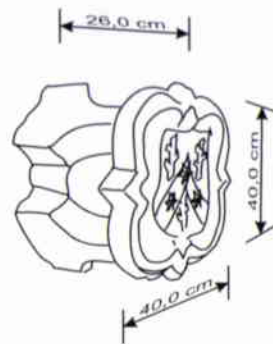
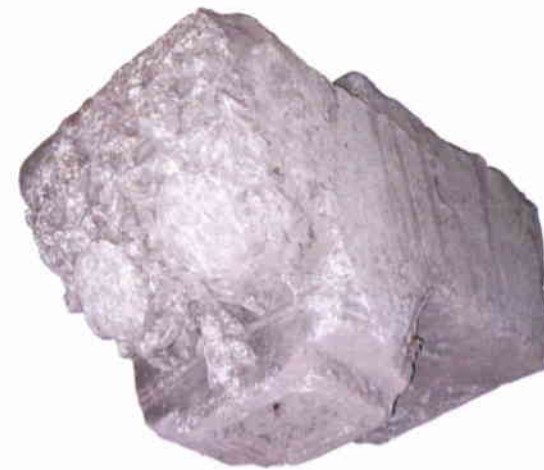
## Spoliengruppe 22

Auf der rechten Seite weist der Stein eine leichte Beschädigung auf. Es haben sich Farbreste erhalten. Wie die anderen Spolien des Hauses kam der Stein bereits 1879 in das Historische Museum.

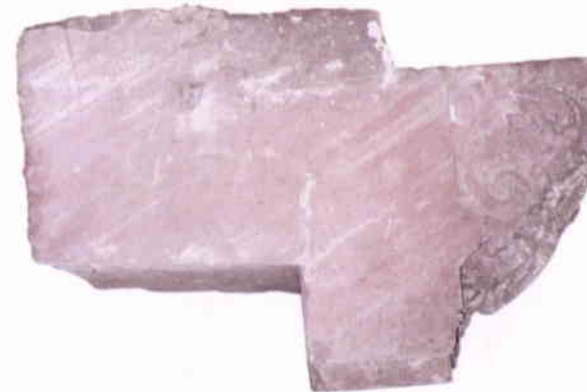
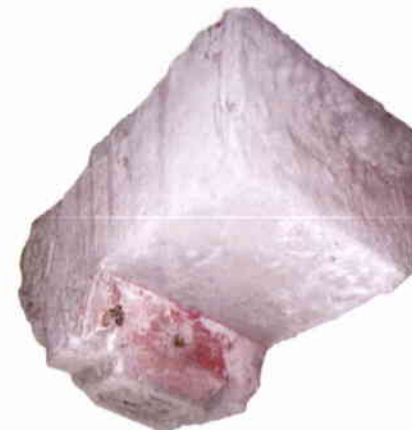
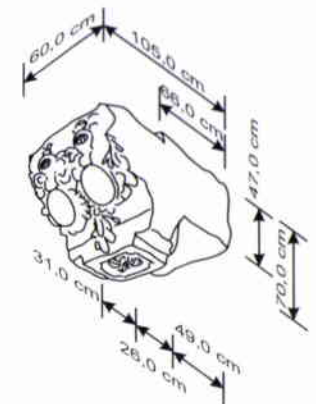
Barocke Torbogenagraffe vom Portal des Reineck'schen Hauses. Der Schlussstein ist mit einem Allianzwappen verziert, das zum Einen mit einem Helm mit Federn, zum Anderen mit einem Helm mit Lamm bekrönt ist.

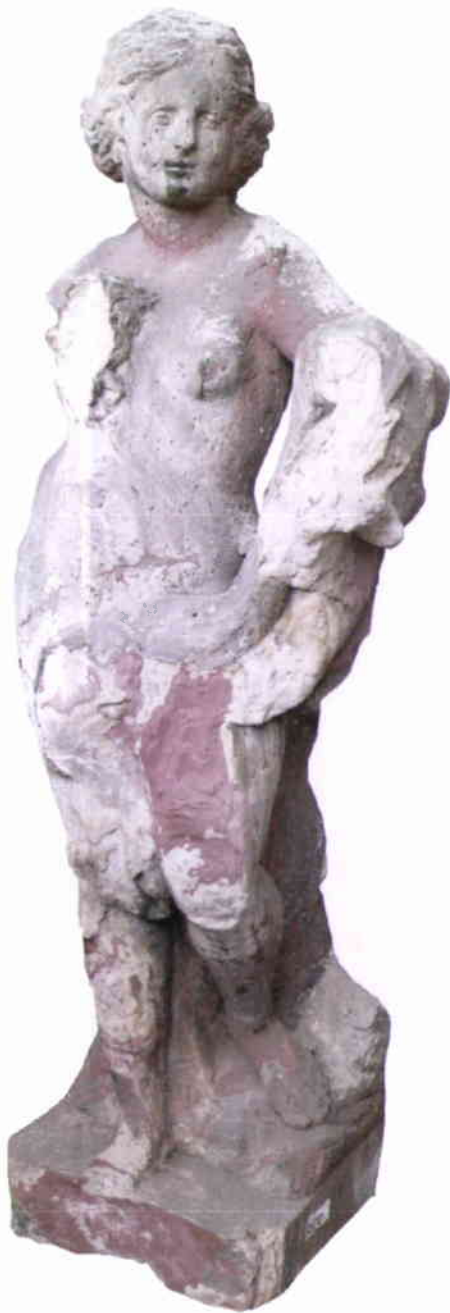
**Spoliengruppe 22**  
**081**  
**Statue**  
**18. Jrd.**

Weibliche Figur aus Buntsandstein. Laut Kartei handelt es sich um die Darstellung der Esperantia. Die Figur weist erhebliche Beschädigungen und Verwitterungsspuren auf.
