Planung Bereich Dom - Römer

# Spolien der Altstadt 1

Dokumentation der im Historischen Museum lagernden Originalbauteile Frankfurter Bürgerhäuser  
Stadtplanungsamt der Stadt Frankfurt am Main - Mai 2008

Studie  
bearbeitet von  
Prof. DW. Dreysse  
Dipl. Ing. Björn Wissenbach  
Mitarbeiter Peter Bierling

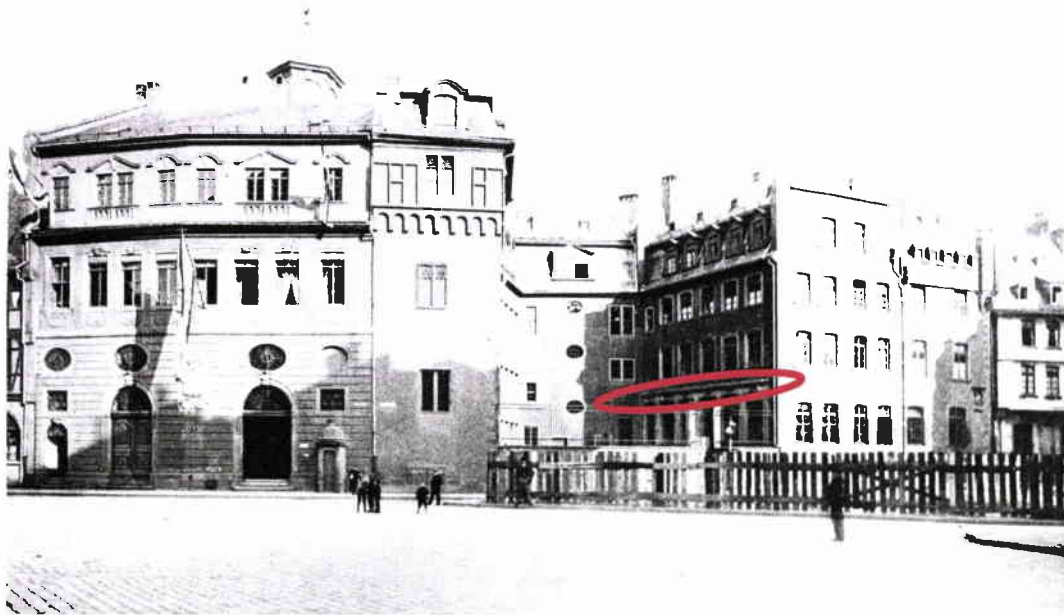
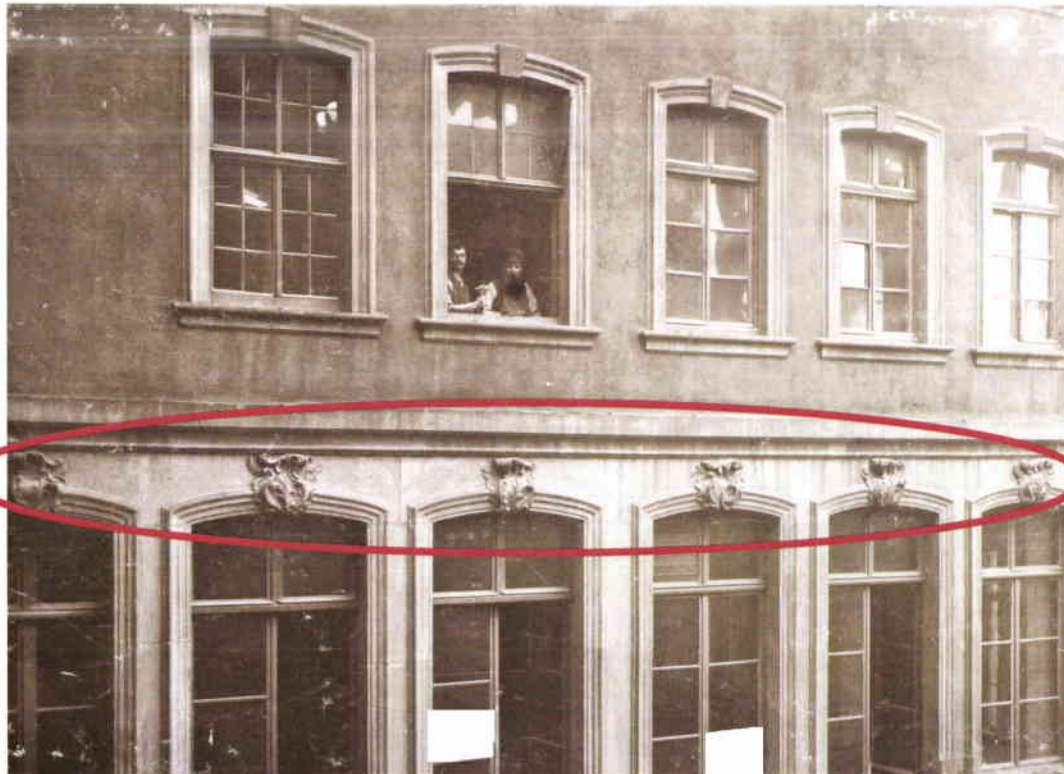
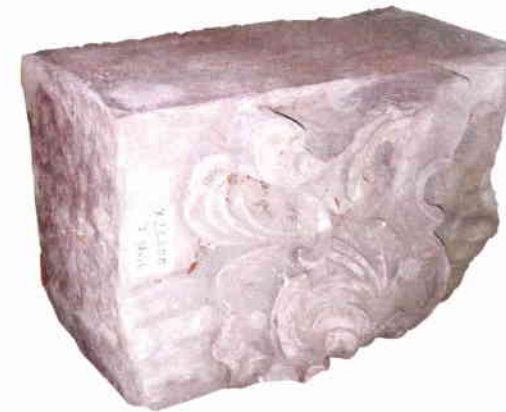
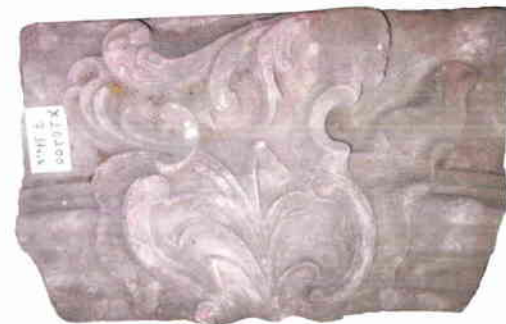
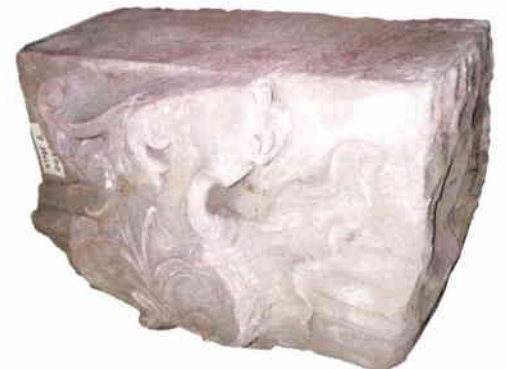
# Spoliengruppe 23 083 Bogenschlussstein 18. Jrd.

Mittelstück eines Segmentbogens mit Rokokokartusche, in der sich ein Gras- oder Getreidebüschel befindet. Der Stein stammt vom Haus Frauenrode. Nach Kartei sind 7 Schlusssteine erhalten gewesen. Es konnten jedoch nur 6 ausfindig gemacht werden.

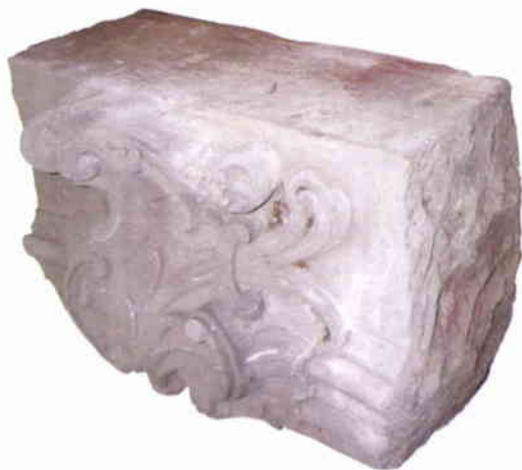
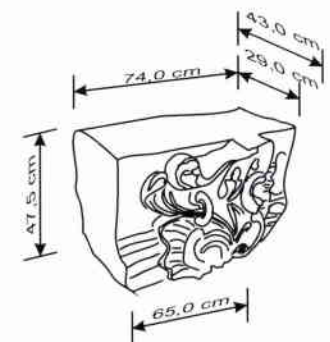
## Spoliengruppe 23 084

Mittelstück eines Segmentbogens mit Rokokokartusche, in der sich ein Gras- oder Getreidebüschel befindet. Der Stein stammt vom Haus Frauenrode. Nach Kartel sind 7 Schlusssteine erhalten gewesen. Es konnten jedoch nur 6 ausfindig gemacht werden.

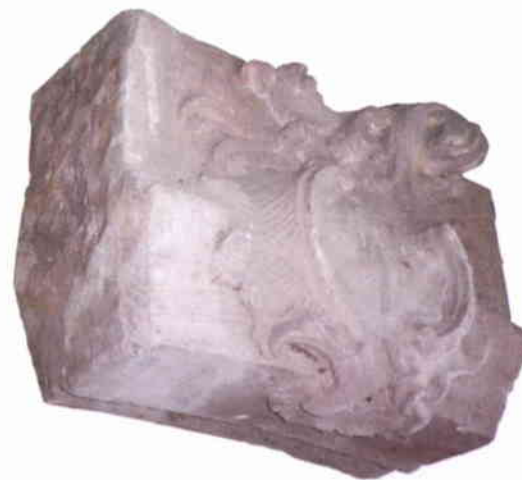
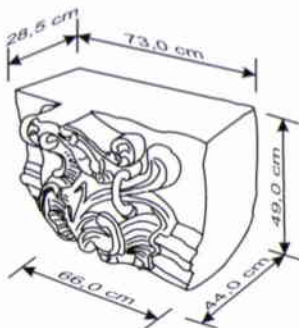
## Spoliengruppe 23 085

Mittelstück eines Segmentbogens mit Rokokokartusche, in der sich ein Gras- oder Getreidebüschel befindet. Der Stein stammt vom Haus Frauenrode. Nach Kartel sind 7 Schlusssteine erhalten gewesen. Es konnten jedoch nur 6 ausfindig gemacht werden.

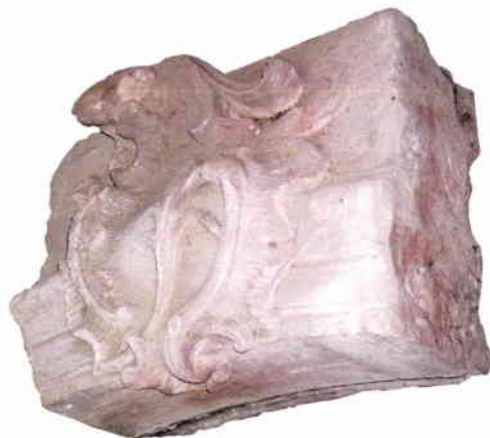
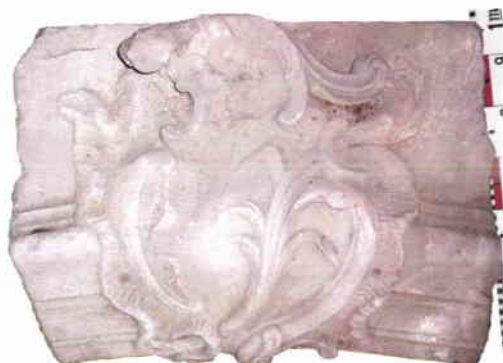
### 086

Mittelstück eines Segmentbogens mit Rokokokartusche, in der sich ein Gras- oder Getreidebüschel befindet. Der Stein stammt vom Haus Frauenrode. Nach Kartei sind 7 Schlusssteine erhalten gewesen. Es konnten jedoch nur 6 ausfindig gemacht werden.

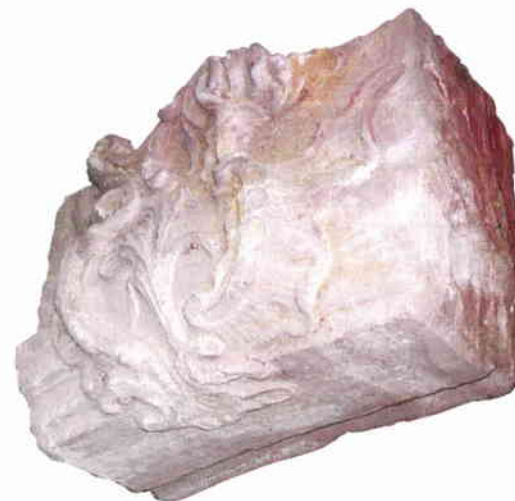
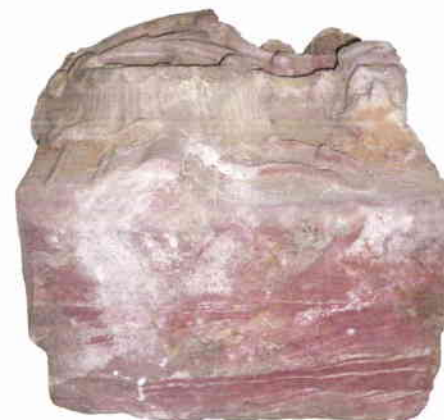
### 087

Mittelstück eines Segmentbogens mit Rokokokartusche, in der sich ein Gras- oder Getreidebüschel befindet. Der Stein stammt vom Haus Frauenrode. Nach Kartei sind 7 Schlusssteine erhalten gewesen. Es konnten jedoch nur 6 ausfindig gemacht werden.

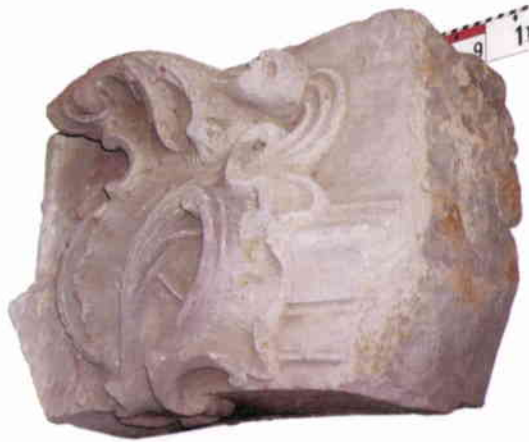
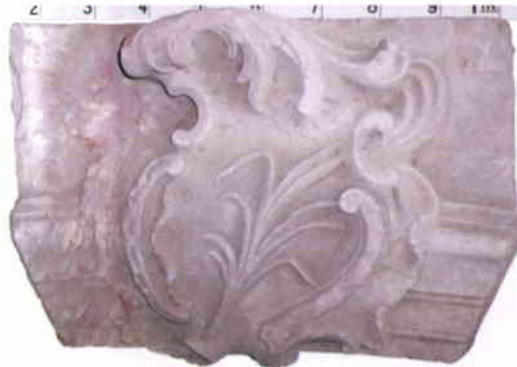
088

Mittestück eines Segmentbogens mit Rokokokartusche, in der sich ein Gras- oder Getreidebüschel befindet. Der Stein stammt vom Haus Frauenrode. Nach Kartei sind 7 Schlusssteine erhalten gewesen. Es konnten jedoch nur 6 ausfindig gemacht werden.

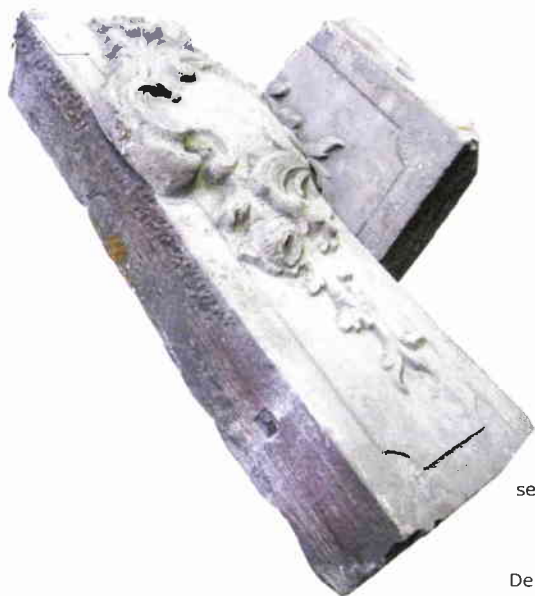
## Spoliengruppe 24 090

Der Sturz aus Buntsandstein stammt aus der Erdgeschossfassade des Hauses Kruggasse 5. Das Objekt ist in zwei Teile zerbrochen. Verziert ist der Stein mit einer Rokokokartusche, die mit Blütendekoration umgeben ist. Das Haus Kruggasse 5 wurde bereits 1904 abgebrochen.

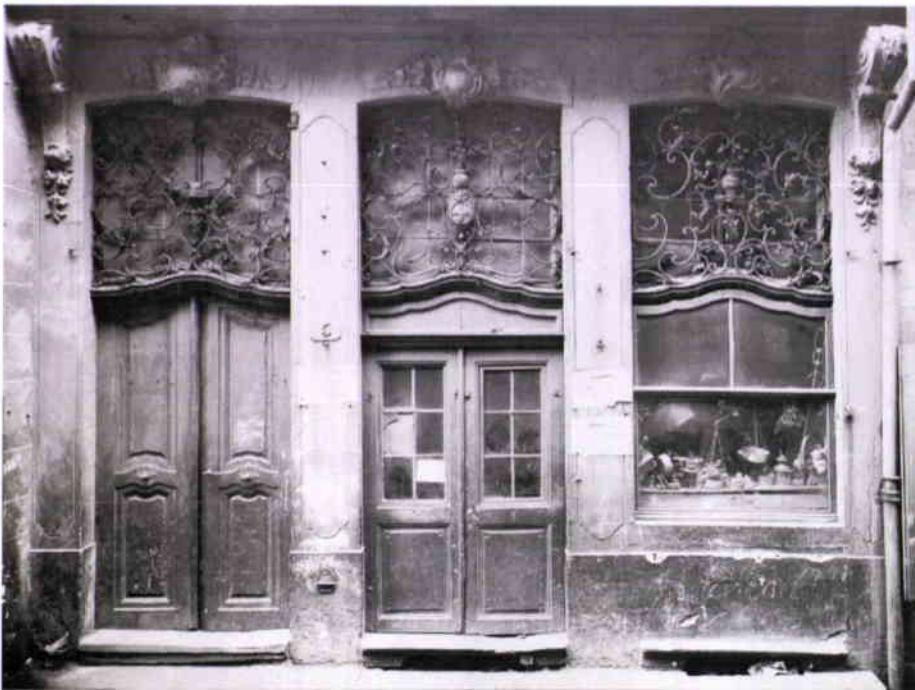
Der Sturz aus Buntsandstein stammt aus der Erdgeschossfassade des Hauses Kruggasse 5. Verziert ist der Stein mit einer Rokokoartusche, die mit Blütendekor umgeben ist. Das Haus Kruggasse 5 wurde bereits 1904 abgebrochen.

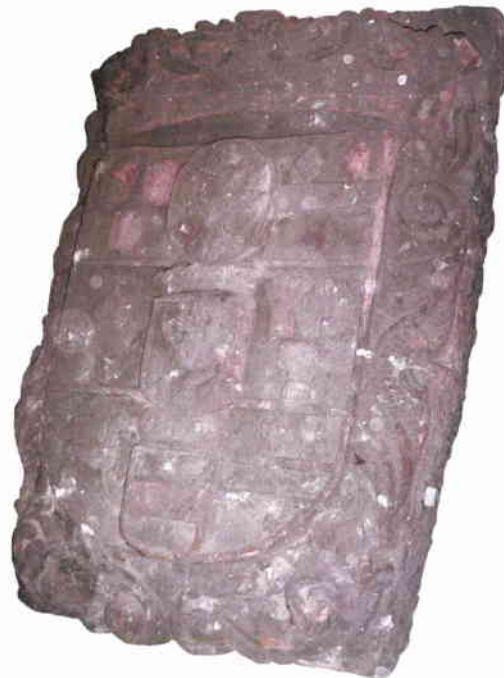
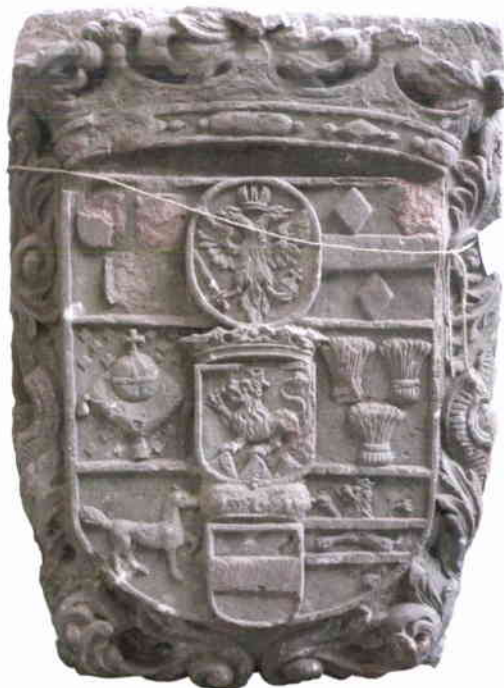
## Spoliengruppe 25 092 Wappentafel 17.-18. Jrhdt.

Sandsteintafel mit Allianzwappen vom Schönborner Hof in der Töngesgasse. Sie saß wahrscheinlich über dem Eingang des Vorderhauses.

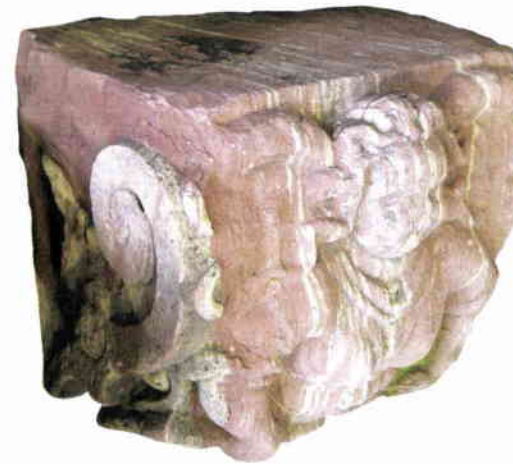
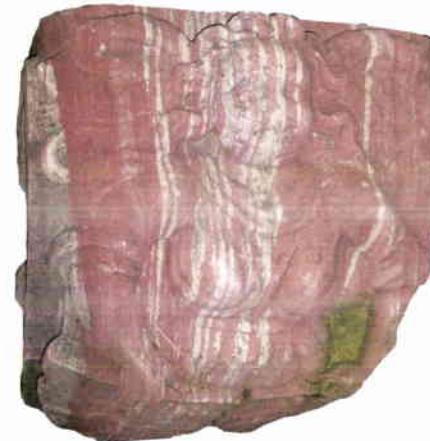
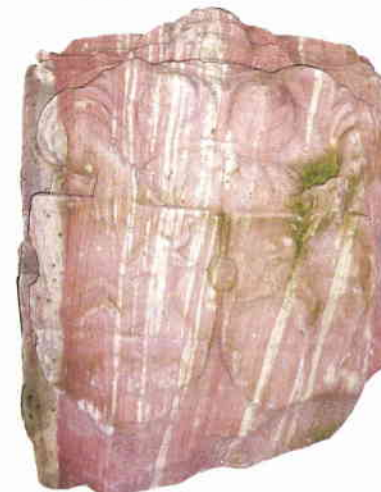
## Spoliengruppe 25 093 Kragstein 18. Jrhdt.

Der Kragstein ist geschmückt mit einer Frau mit offenem Haar, die zwei Wappenschilder trägt. Die Wappenschilder sind jeweils horizontal geteilt. Eines zeigt oben einen Stier und unten einen Fisch. Das andere oben einen Löwen, der untere Teil ist unkenntlich. Beide Wappen sind ungedeutet. Der hintere Teil des Kragsteins ist abgebrochen. Er stammt aus der rechten Ecke der Fassade.

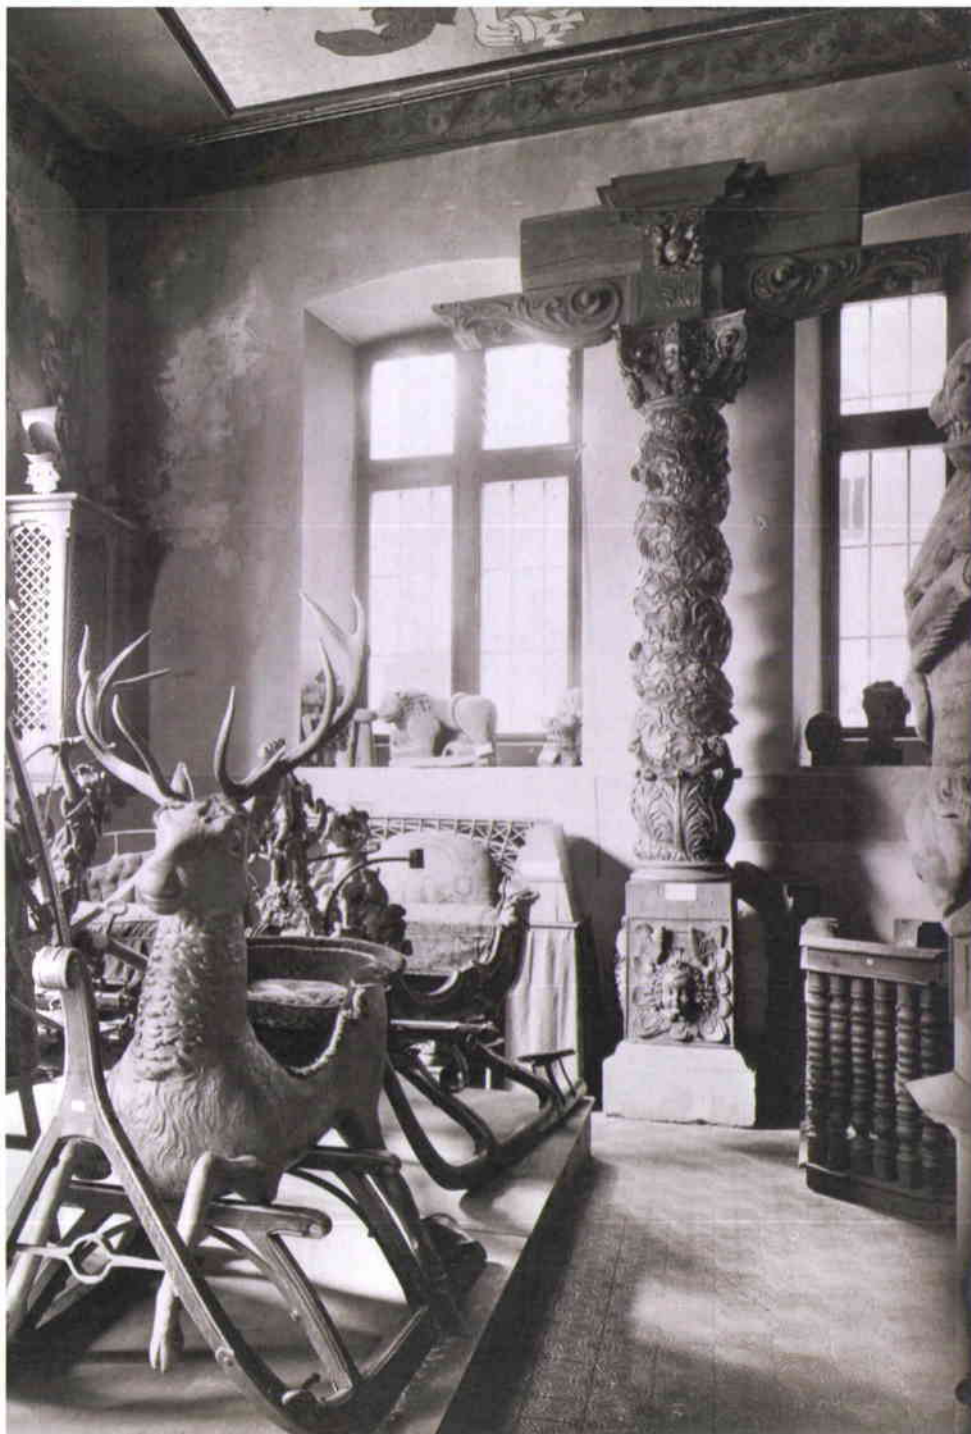
094

Fragment einer barocken, gedrehten Eichenholzsäule mit Weinrankendekor. Im oberen Bereich ist ein Maskaron zu erkennen. Das Stück war bis 1944 im alten Historischen Museum eingebaut, und ist nur bruchstückhaft erhalten.

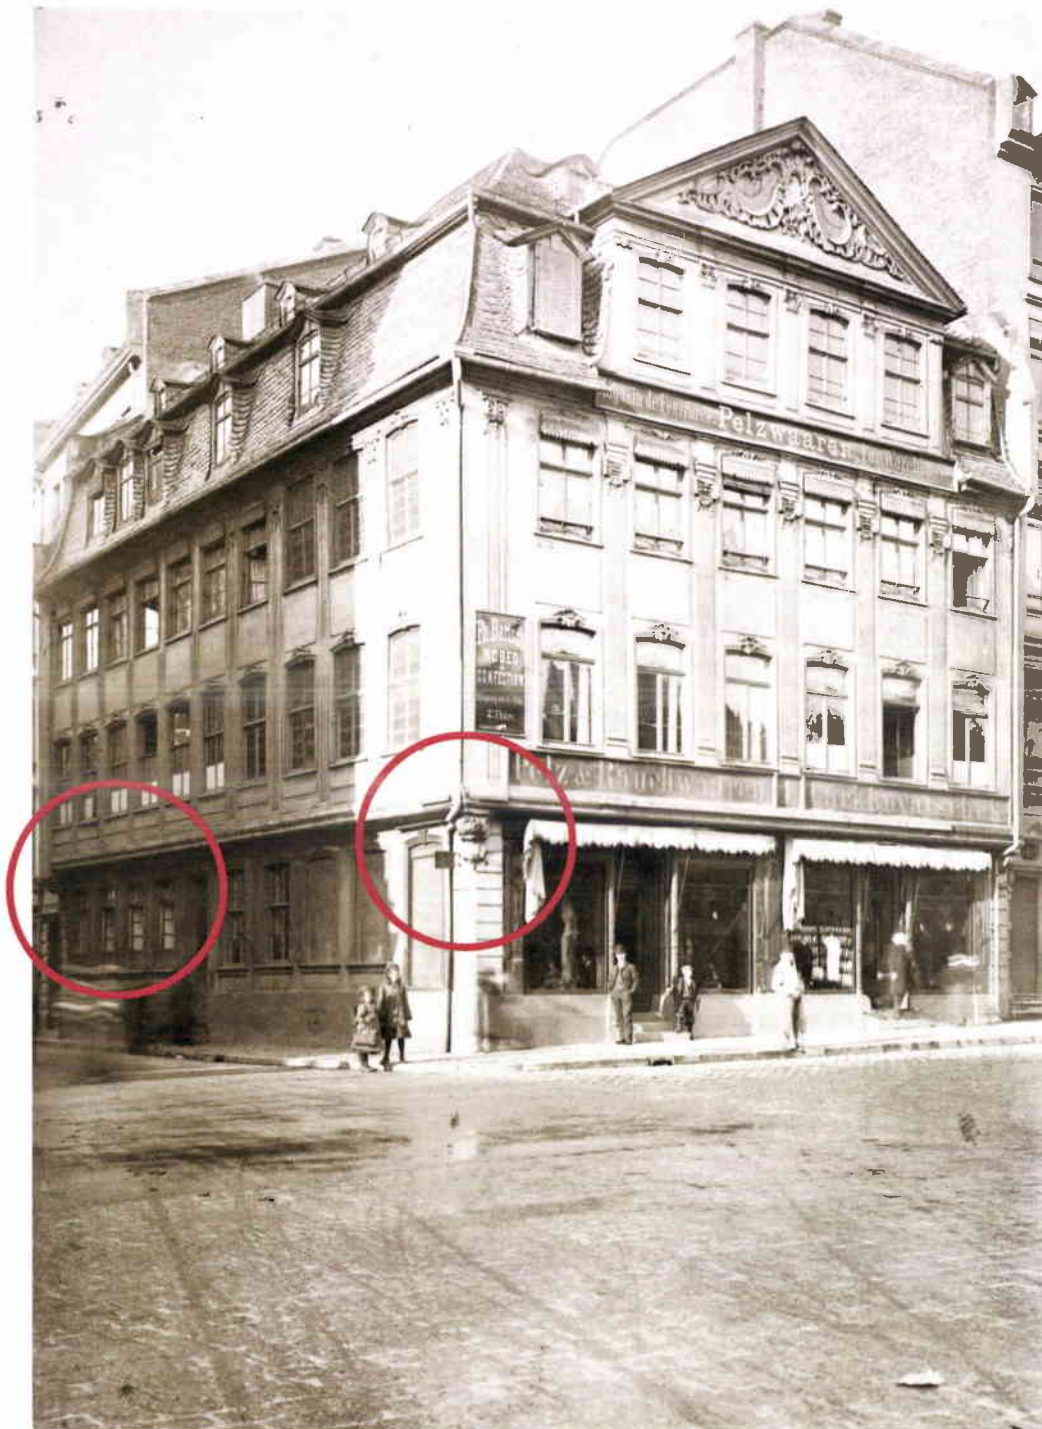
# Spoliengruppe 26 095 Eckkonsole 18. Jhrd.

Oberer Teil der barocken Eckkonsole vom Haus Goetheplatz 1 mit Volutendekor aus Buntsandstein. Auf der Konsole haben sich Farbreste erhalten.

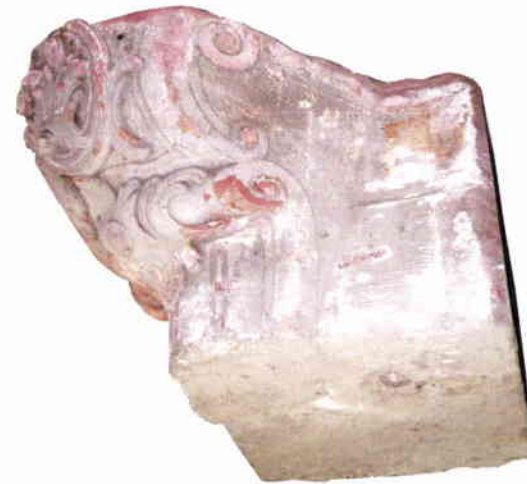
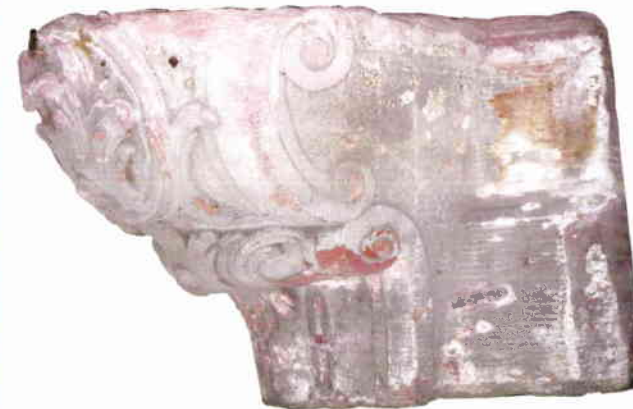
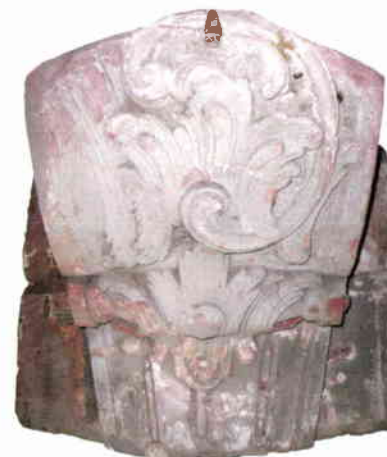
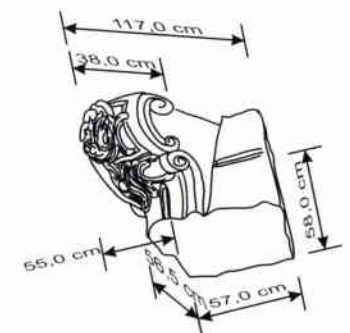
096

Barocker Kragstein vom Haus Goetheplatz 1 mit Volutendekor aus Buntsandstein. Rechts der Ansatz des Quadermauerwerks. Der Stein weist auf der rechten Seite einen Feuchteschaden auf.

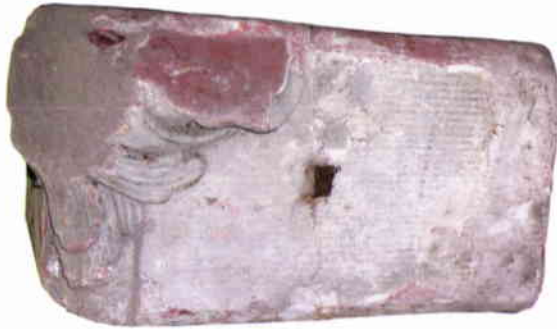
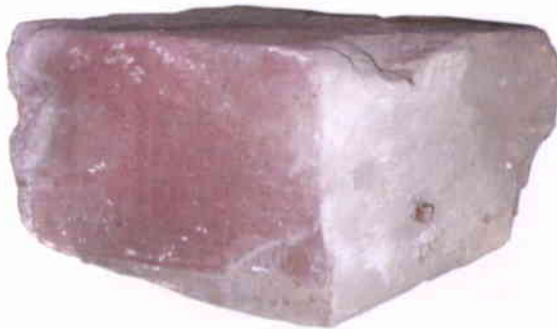
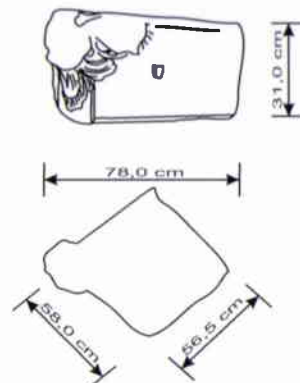
### Eckkonsole

Unterer Teil der barocken Eckkonsole vom Haus Goetheplatz 1 mit Volutendekor aus Buntsandstein. Auf der Konsole haben sich Farbreste erhalten.

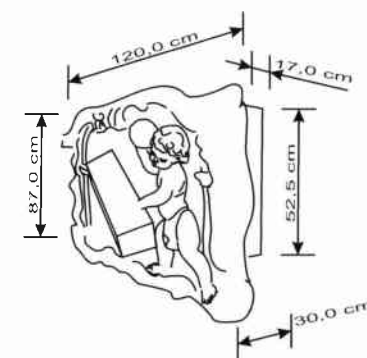
## Spoliengruppe 27 098 Hauszeichen 18. Jhrd.

Hauszeichen des Hauses "Zum Roten Stein", Markt 1. Es fiel der Freistellung des Doms 1901 zum Opfer. Die aus rotem Sandstein hergestellte Rokokokartusche in Form eines sphärischen Rechtecks ist in hervorragendem Zustand. Als Bildhauer hat sich Johann Daniel Schnorr in einer Signatur verewigt.

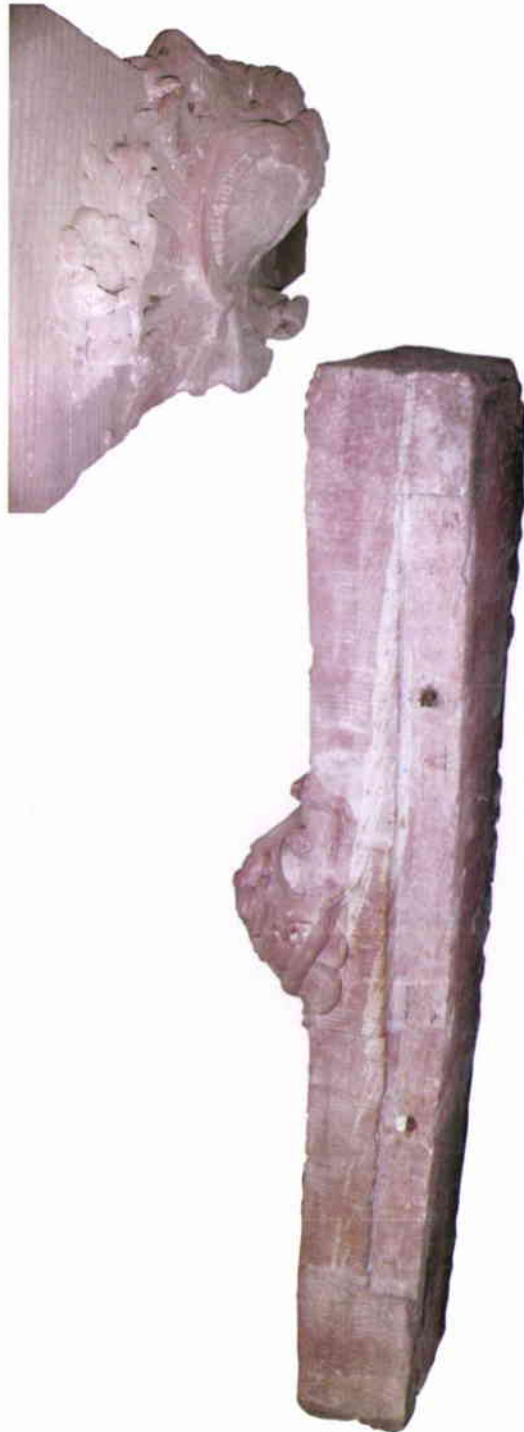
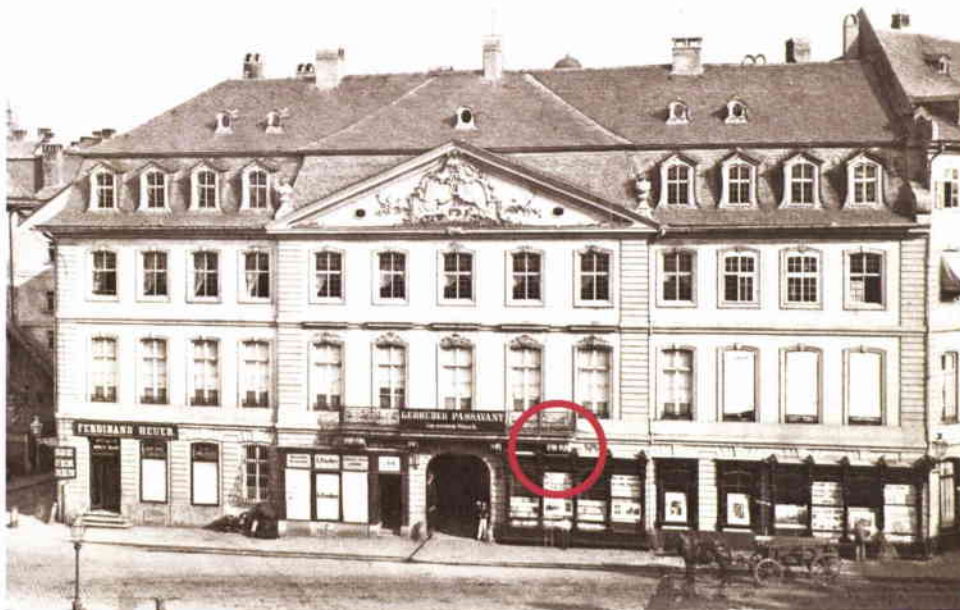
## Fenstersturz 18. Jrd.

Barocker Fenstersturz mit Rocaille, der geringe Abplatzungen aufweist. Der Sturz kann nur aufgrund der Karteikarte des HMF und der gleichen Signatur der Steinmetzes "D. Schnorr fecit" dem Haus zum Roten Stein zugeordnet werden. Dort saß er wohl über einem der Fenster des Erdgeschosses.

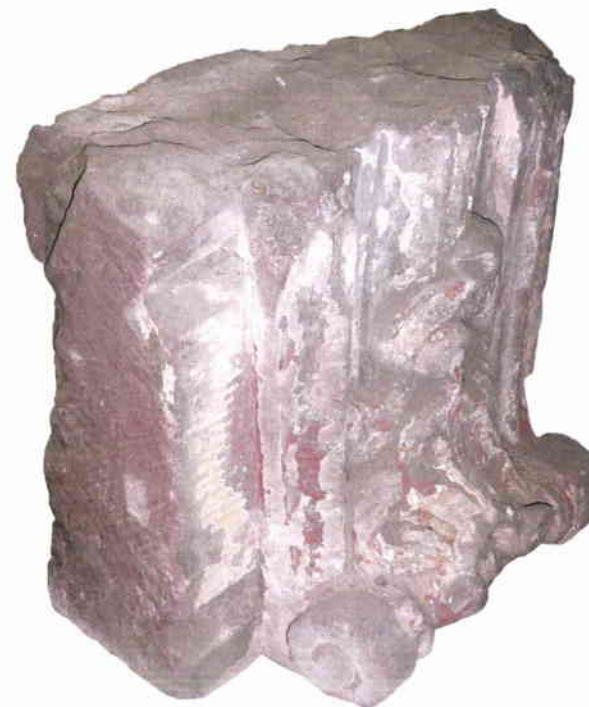
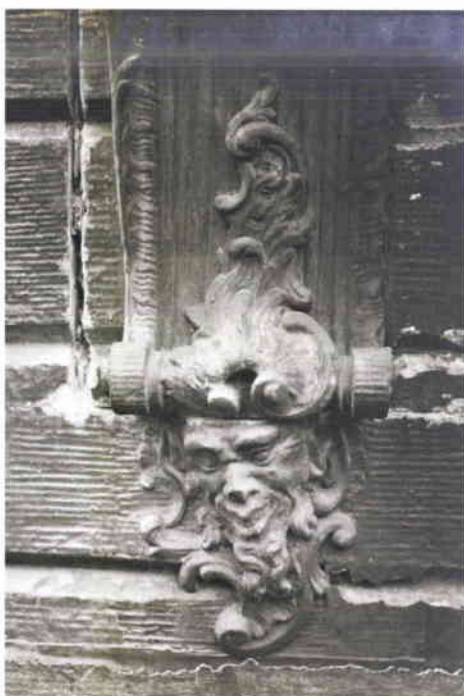
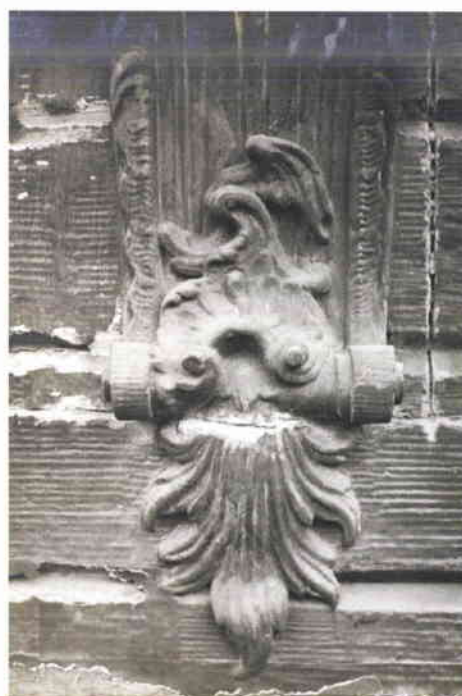
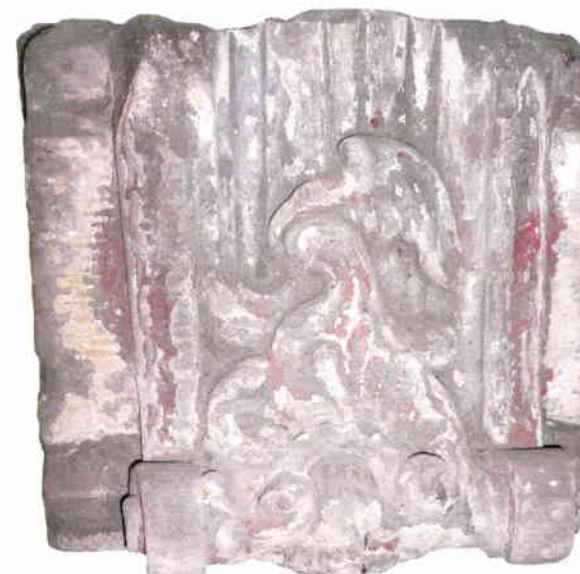
## Spoliengruppe 28

Fußpunkte gekoppelter Kragsteine (Spolien 100-102) von der rechten Seite des Balkons vom Bellipalais an der Hauptwache. Die Rückseite und die Ansatzstücke sind grob gearbeitet. Im oberen Anschluss saß jeweils eine Volute, die das Bauteil nach oben abschlossen. Auf dem Stein haben sich Farbreste erhalten.

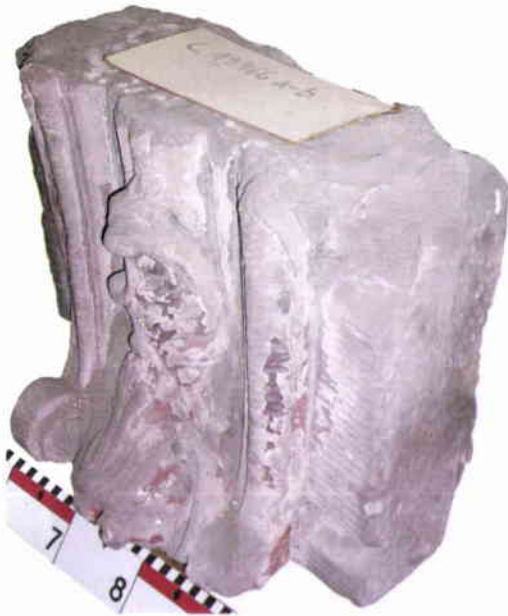
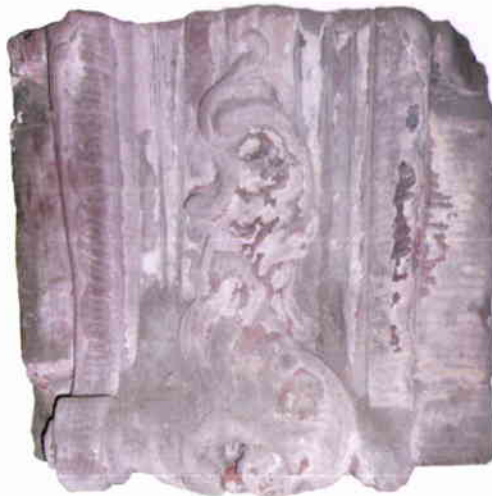
## Spoliengruppe 28

Fußpunkte gekoppelter Kragsteine (Spolien 100-102) von der rechten Seite des Balkons vom Bellipalais an der Hauptwache. Die Rückseite und die Ansatzstücke sind grob gearbeitet. Im oberen Anschluss könnte eine Volute das Bauteil abgeschlossen haben. Auf dem Stein haben sich Farbreste erhalten.

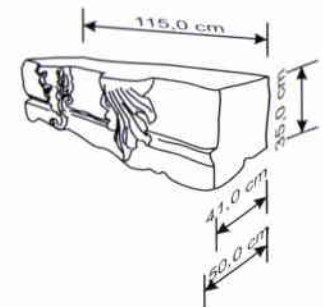
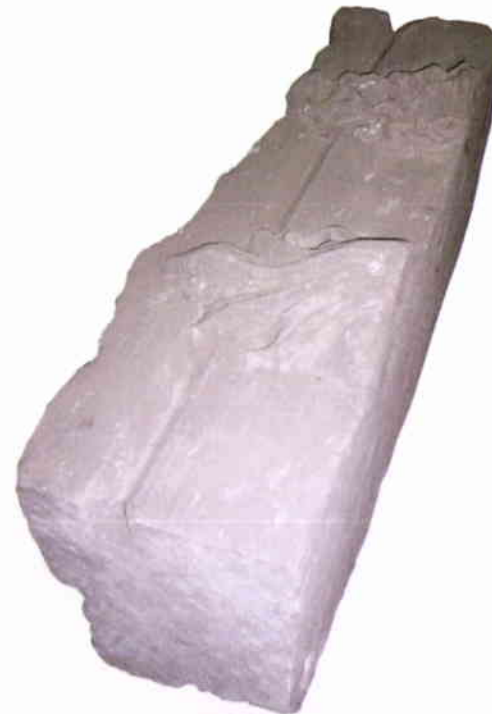
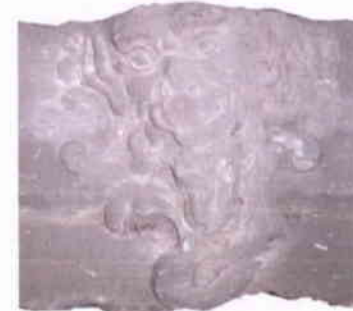
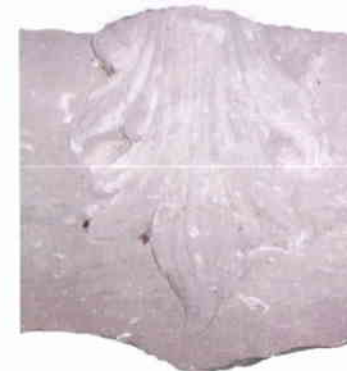
## Spoliengruppe 28

Werkstein, der aus der Erdschossfassade des Belli Palais stammt. Verziert ist der Stein mit einer Satyrmaske und einem floralen Dekor, als unterer Abschluss des gekoppelten Kragsteins (Spolien 100 und 101). Auf dem Stein sind Farbreste erkennbar.

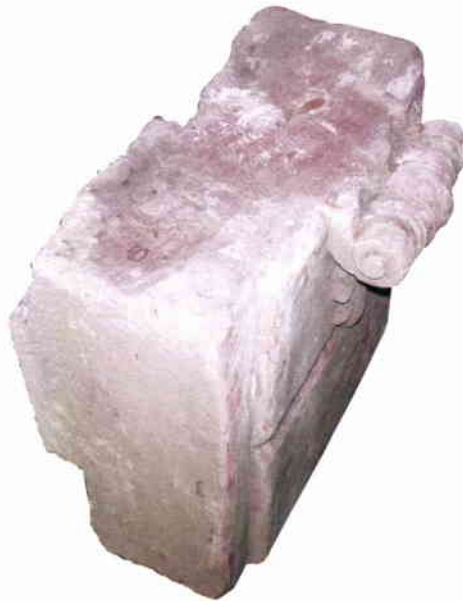
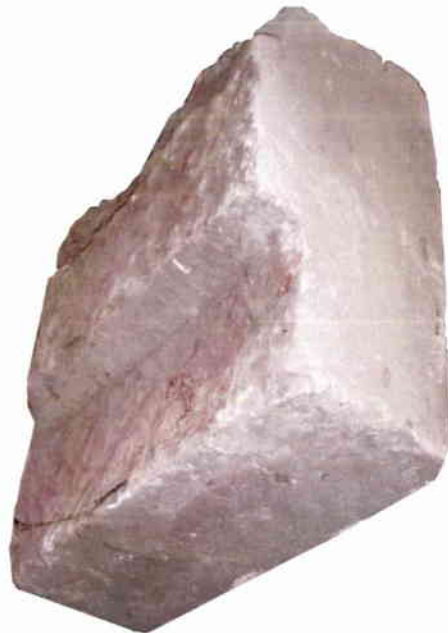
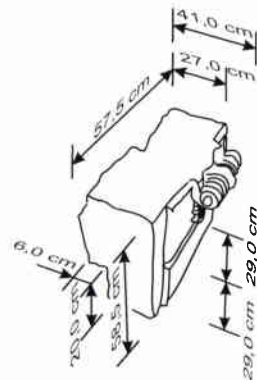
**Spoliengruppe 28**  
**103**  
**Werkstein**  
18. Jrdh.

Ein barockes Kapitellstück von einem Fenstergewände aus Buntsandstein. Die Rückseite und die Ansatzstücke sind grob gearbeitet. Auf dem Stein haben sich Farbreste erhalten. Unterhalb des Schmuckelements ist die Quadrierung der Fassade ablesbar. Das Dekor des Steins lässt auf die Herkunft vom Bellipalais schließen.

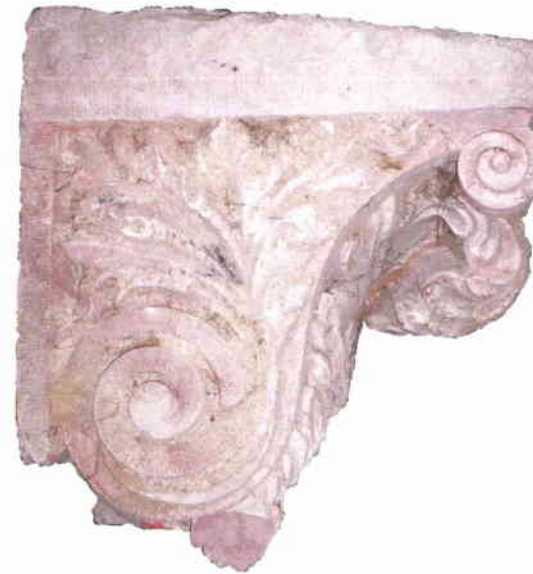
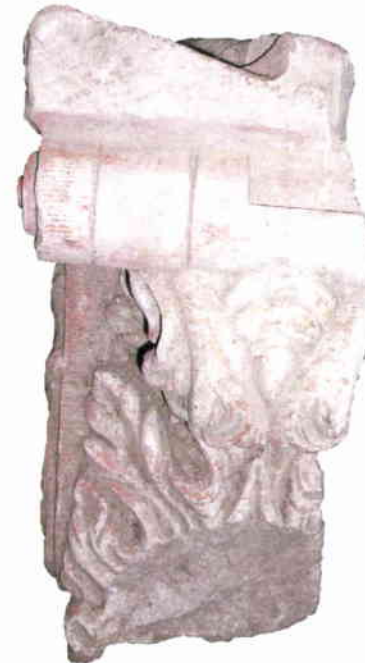
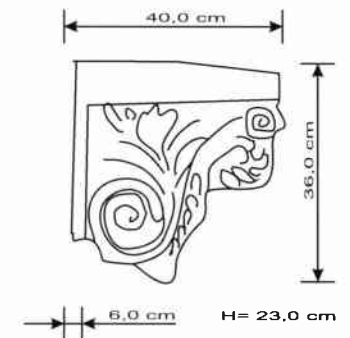
**Spoliengruppe 28**  
**104**  
**Kragstein**  
18. Jrdh.

Konsole aus Rotsandstein, von dem nur noch der dekorative Teil vorhanden ist. An zwei Seiten ist der Stein mit einer barocken Volute mit Akanthusblättern geschmückt. Farbreste sind auf dem Stein vorhanden. Der Stein war ursprünglich als Teil einer Doppelkonsole eingebaut, da nur eine Seite verziert ist. Dem Dekor nach könnte der Stein vom Bellipalais stammen.

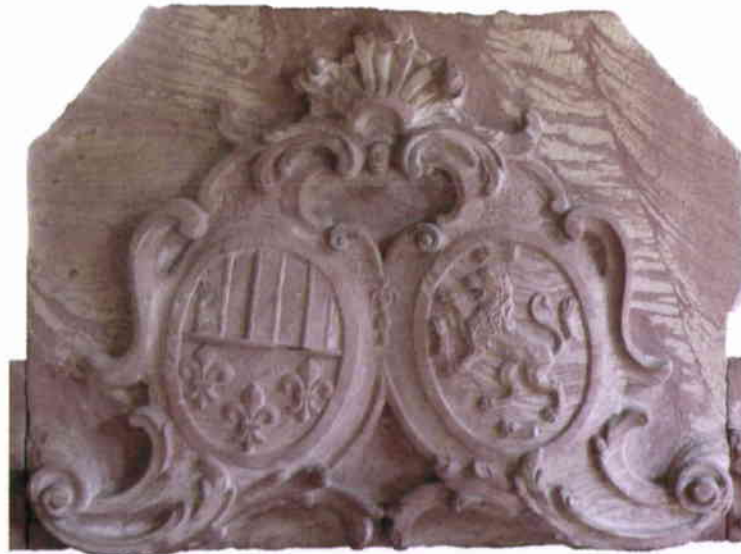
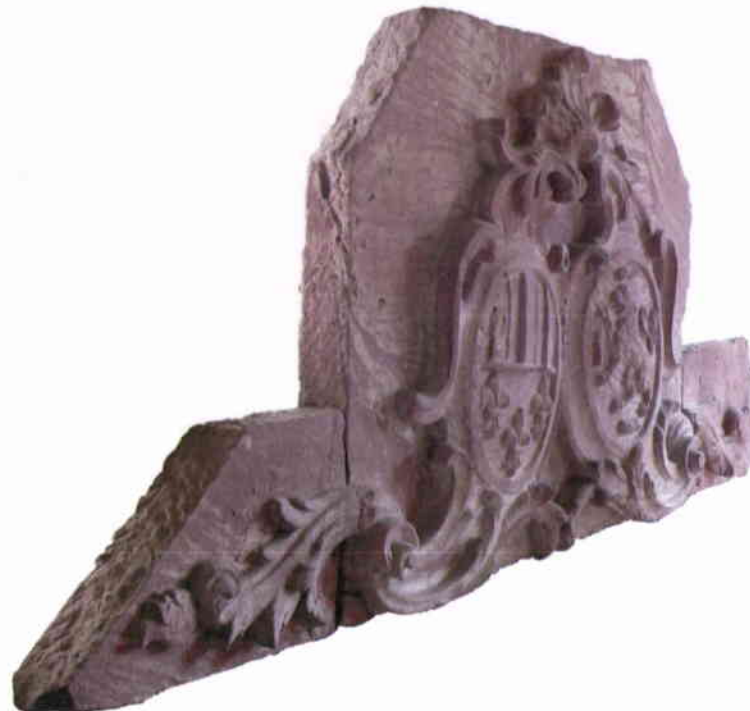
sehr gut ☒ ☐ ☐ ☐ ☐ schlecht

Großes, spätbarockes Giebelrelief aus Buntsandstein. Das Relief besteht aus zwei Wappenfeldern, die über Roncaillemotive gekoppelt sind, sowie zwei kleineren Teilen, aus denen die Rankenornamente der Wappeneinfassung fortgesetzt sind. Das Relief stammt aus dem Giebelfeld des Hauses Kranich, das an der Nordseite des Römerbergs stand und bereits 1901 abgerissen wurde.

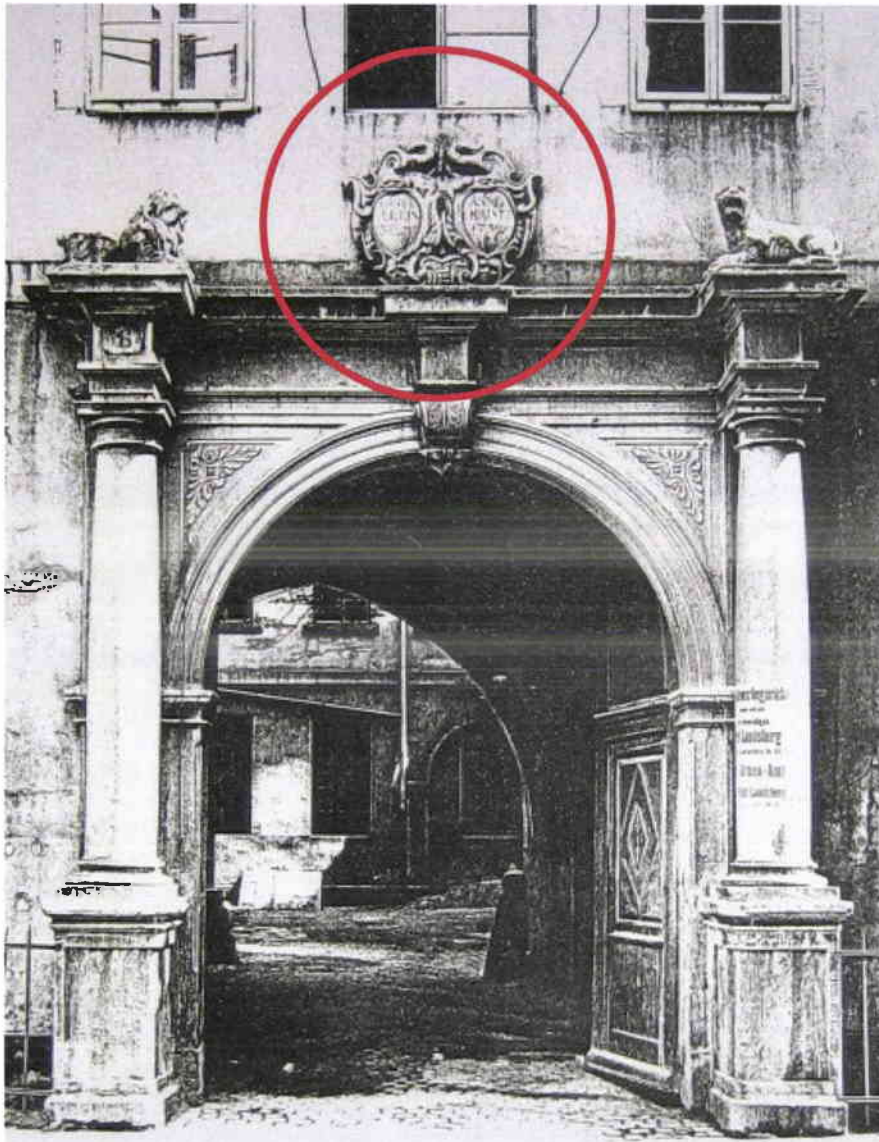
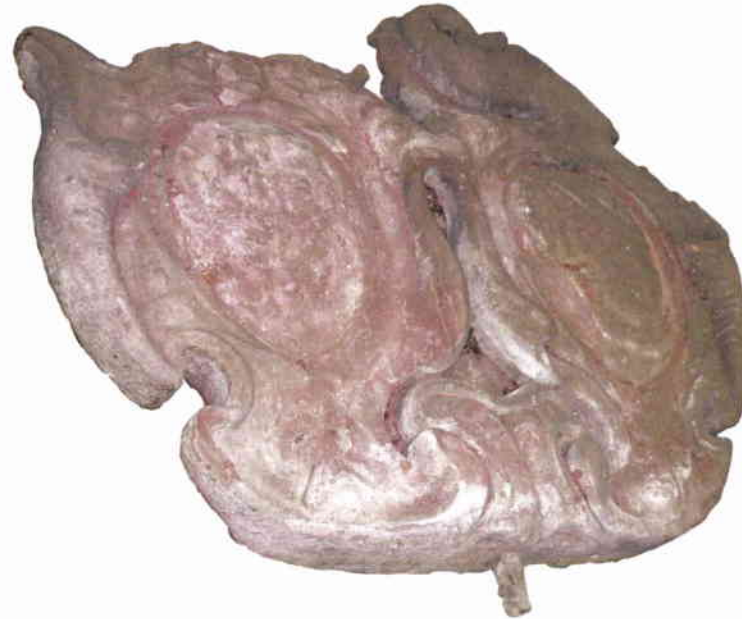
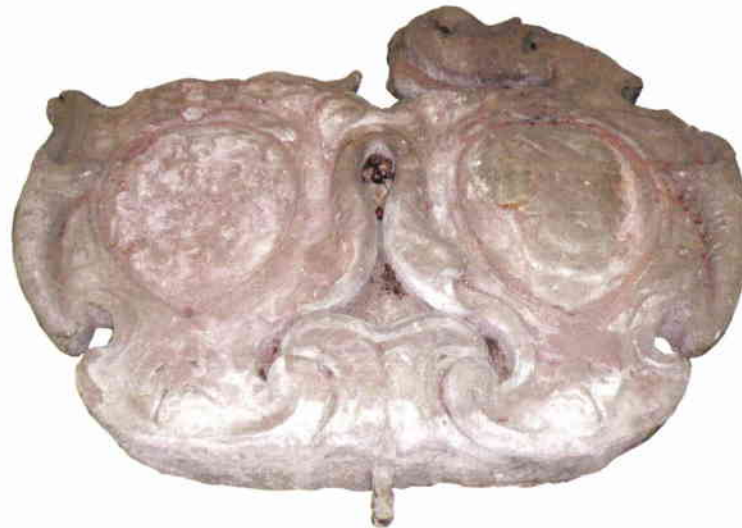
Westportal

Barocke Doppelkartusche aus Buntsandstein. Die Tafel saß über der westlichen Tordurchfahrt des Clesernhofs. In der linken Kartusche kann man nur noch das Wort "Gott" entziffern, in der rechten steht "Anno Christi 1732"

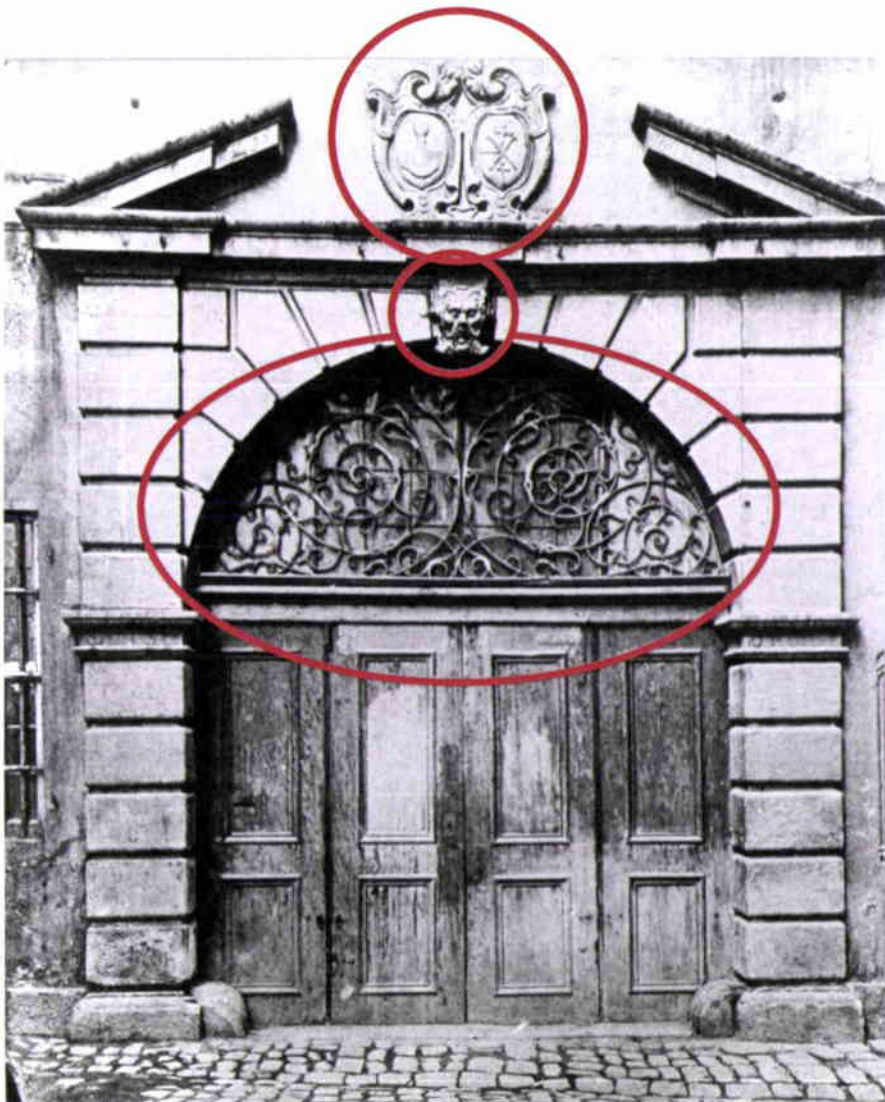
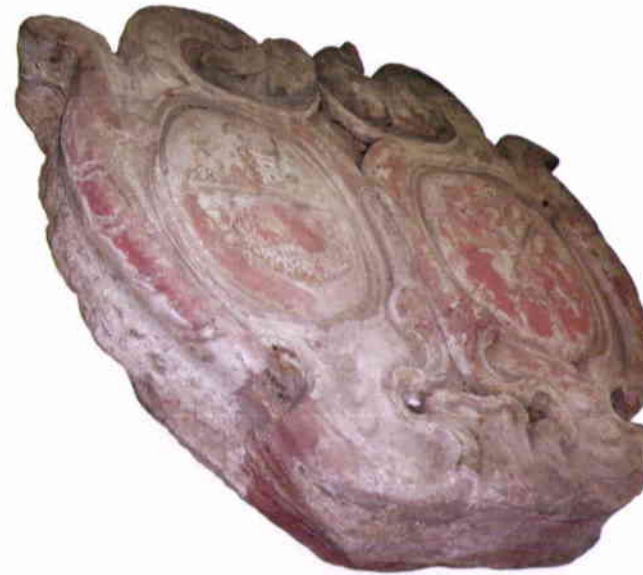
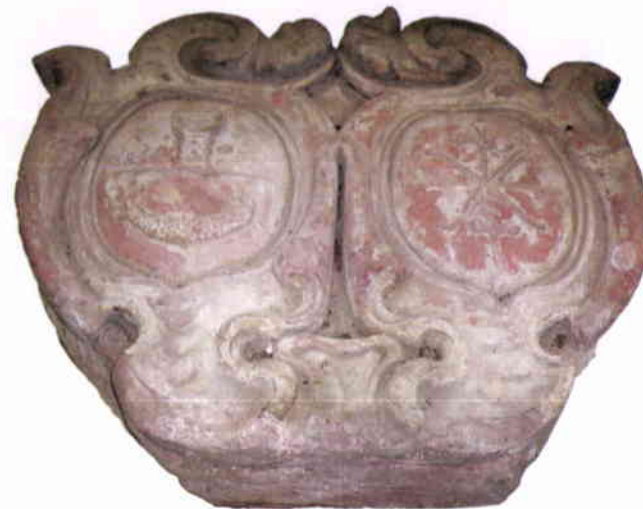
Barocke Wappentafel aus Buntsandstein mit einer Doppelkartusche die über dem Ostportal des Clesernhofs saß. Die Abbildungen beider Schilde sind ungedeutet. Auf der Tafel sind noch Farbreste zu erkennen.
