Planung Bereich Dom - Römer

# Spolien der Altstadt 1

Dokumentation der im Historischen Museum lagernden Originalbauteile Frankfurter Bürgerhäuser  
Stadtplanungsamt der Stadt Frankfurt am Main - Mai 2008

Studie  
bearbeitet von  
Prof. DW. Dreysse  
Dipl. Ing. Björn Wissenbach  
Mitarbeiter Peter Bierling

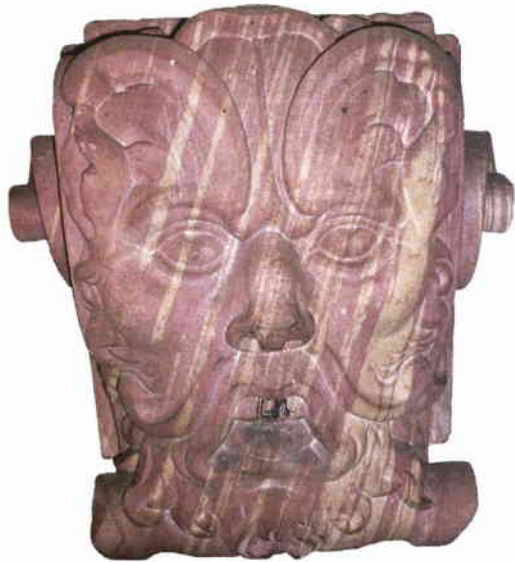
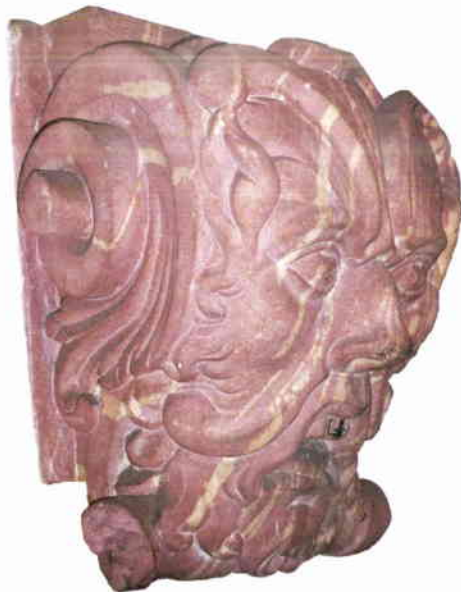
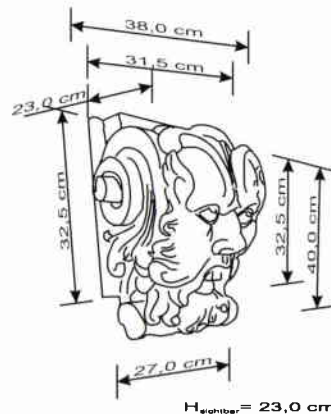
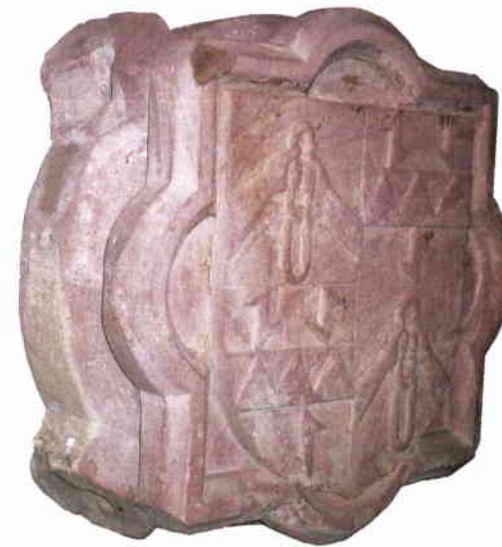
**Spoliengruppe 30**  
**110**  
**Bogenschlussstein**  
vermutlich um 1730

Abgeschnittener Bogenschlussstein aus Buntsandstein mit Groteskenmaske und seitlichen Voluten. Der Stein stammt von der östlichen Tor-einfahrt des Clesernhofs. Zur Zeit ist der Stein in der U-Bahnstation Römer eingebaut.

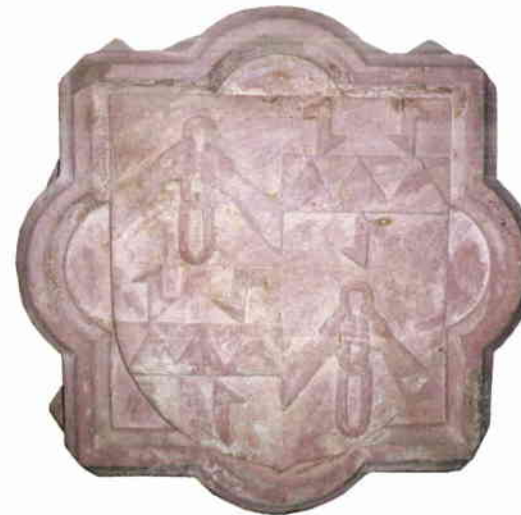
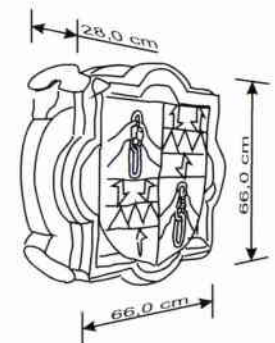
Gewölbeschlussstein aus rotem Sandstein mit vier Rippenansätzen. Der Stein stammt laut der Kartei aus dem Kreuzgewölbe des Eingangs in den Clesernhof. Er trägt das Allianzwappen der Familien Rohrbach und Werstatt.

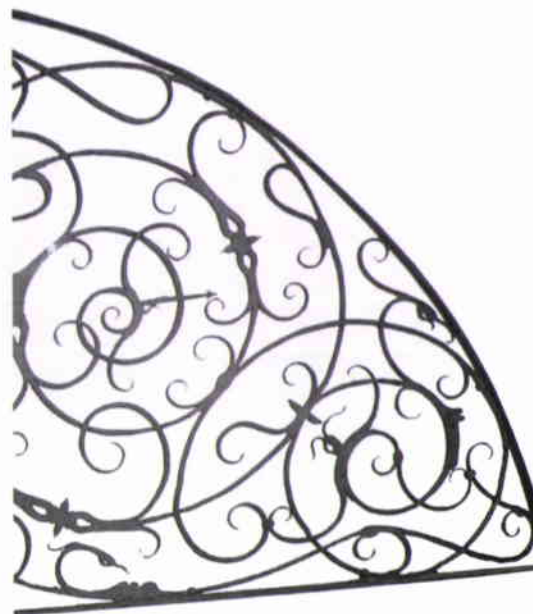
Schmiedeeisernes, segmentbogenförmiges Fenstergitter des 17. Jahrhunderts. Das Gitter saß ursprünglich über der Toreinfahrt des Ostportals zum Clesernhof.

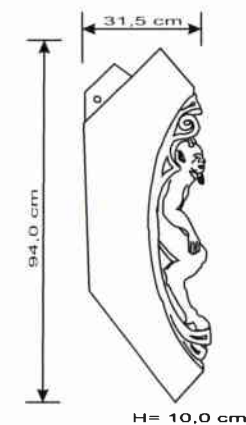
Eichenholzk Nagge mit Satyrfigur.  
Die Nagge stammt von der  
Lutherherberge des Bromm'schen  
Hauses auf der Zeil (nachmals  
Darmstädter Hof).

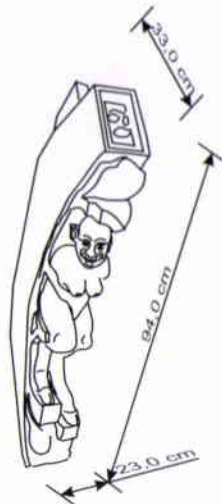
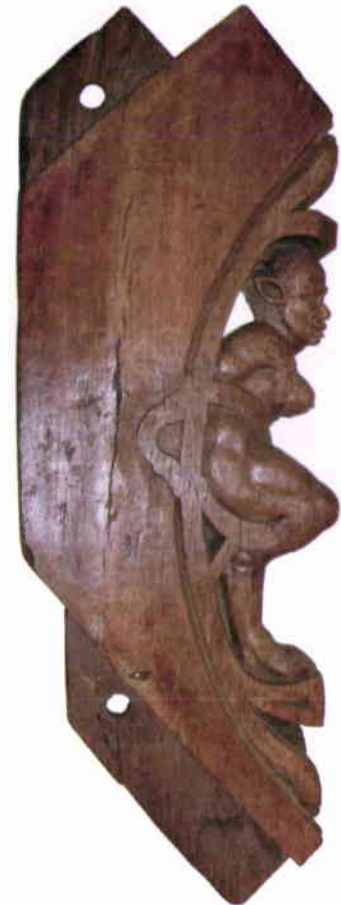
Eichenholzknagge mit weiblicher Satyrfigur. Die Knagge stammt von der Lutherherberge des Bromm'schen Hauses auf der Zeil (nachmals Darmstädter Hof).

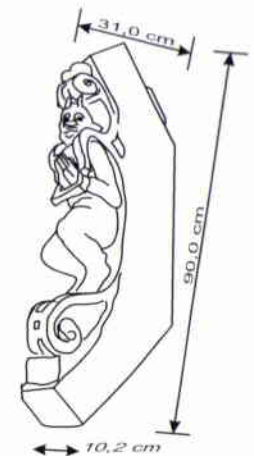
Eichenholzknagge mit Satyrfigur. Die Knagge stammt von der Lutherherberge des Bromm'schen Hauses auf der Zeil (nachmals Darmstädter Hof).

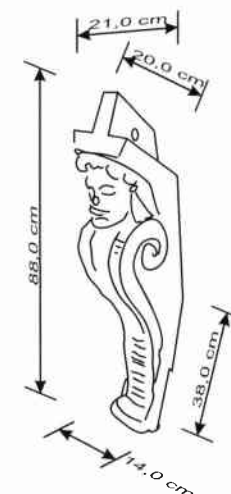
Renaissance Knaagge aus Eichenholz, die Teil der Eckkonsole des Hauses Schnurgasse 52 war. Verziert ist das Objekt mit einer Hermenfigur mit seitlichen Dekorationen im Beschlagwerk. Die Knaagge weist deutliche Brand- und Farbspuren auf.

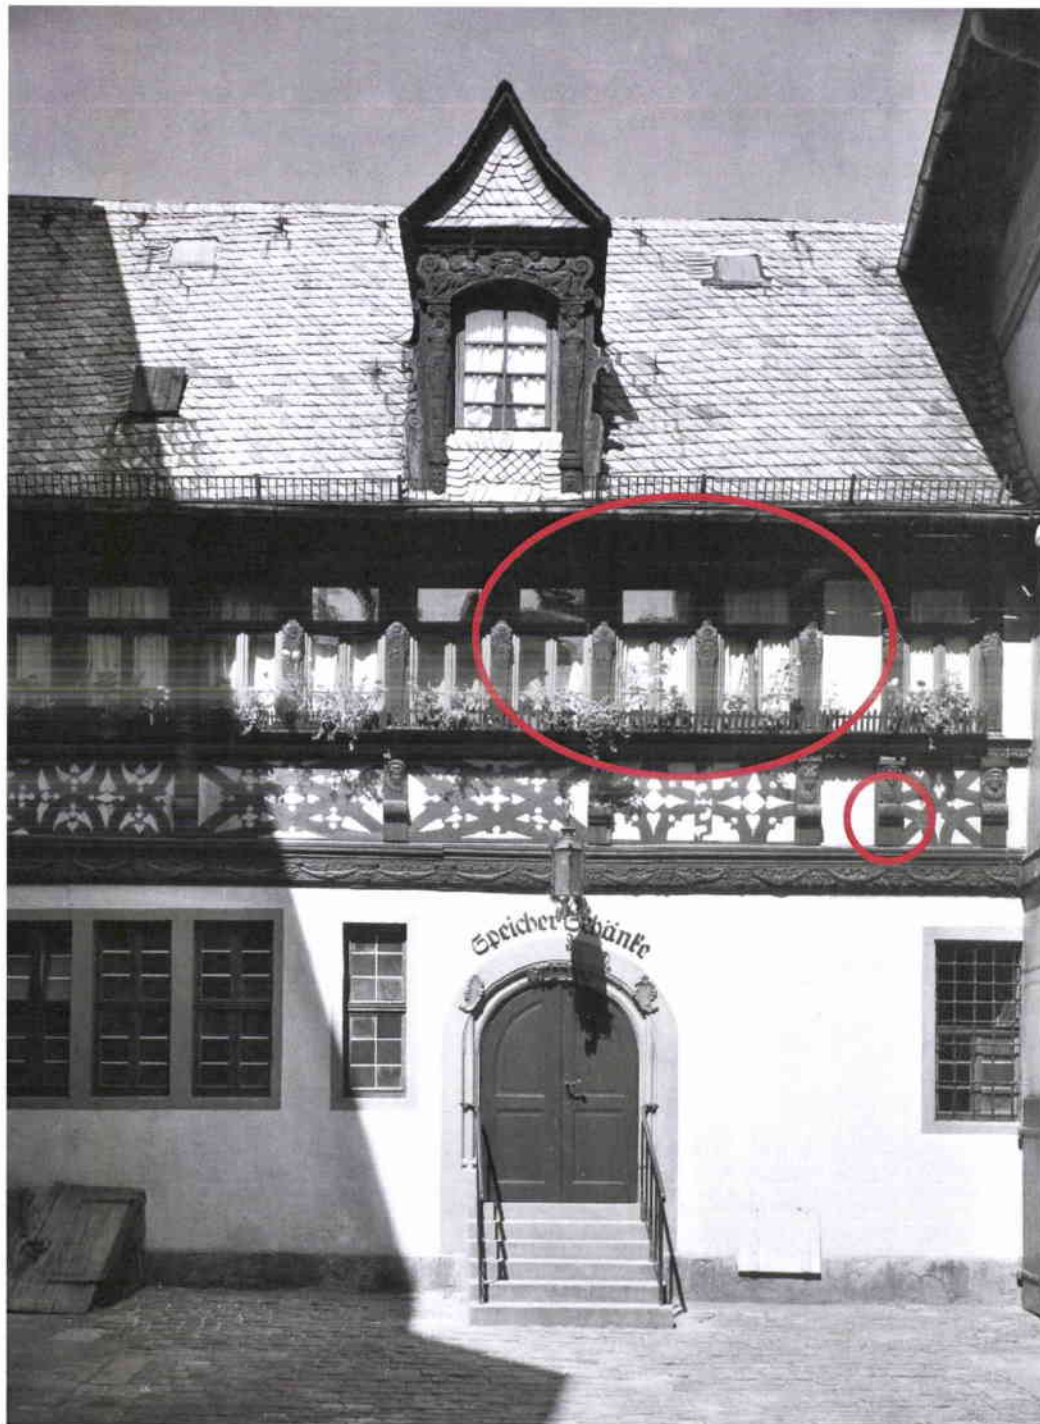
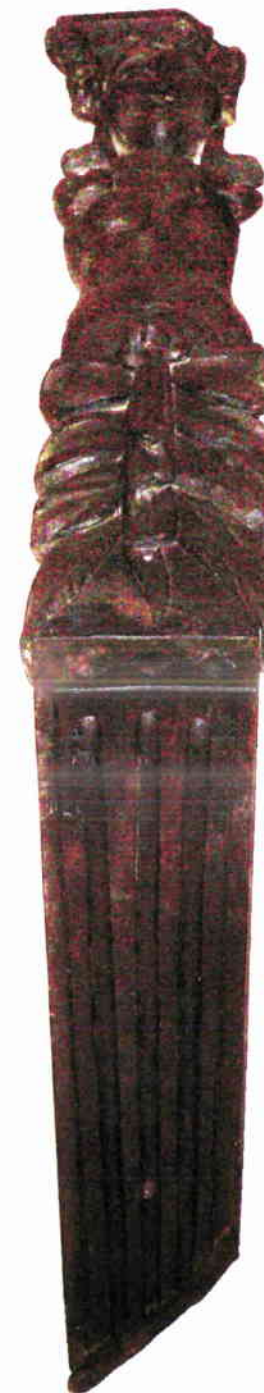
Renaissance Knagge aus Eichenholz, die Teil der Eckkonsole des Hauses Schnurgasse 52 war. Verziert ist das Objekt mit einer weiblichen Hermenfigur und seitlichen Dekorationen mit Beschlagwerk. Die Knagge weist deutliche Brand- und Farbspuren auf.

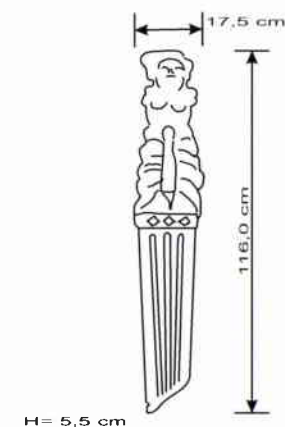
Karyatide aus Eichenholz vom fränkischen Fenster des Hauses "Großer Speicher". Der hintere, eigentliche Fensterposten fehlt. Die Basis des Pfostens fehlt ebenfalls.

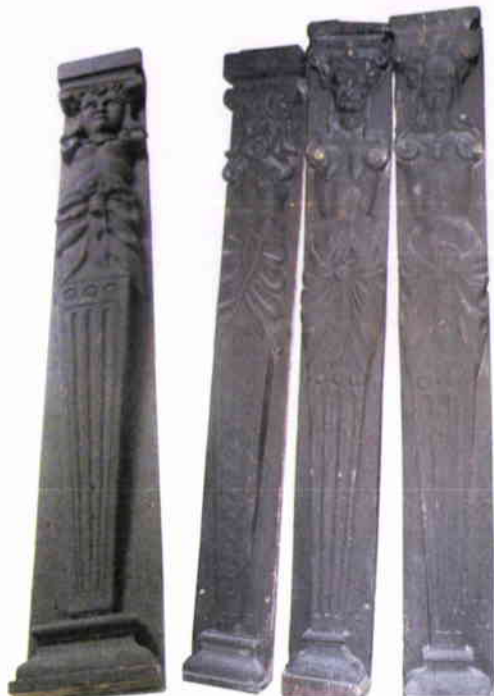
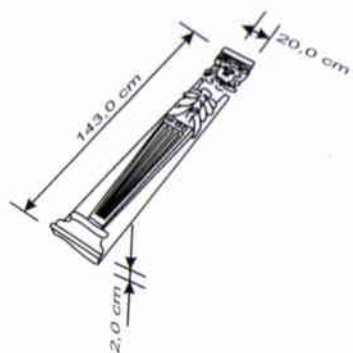
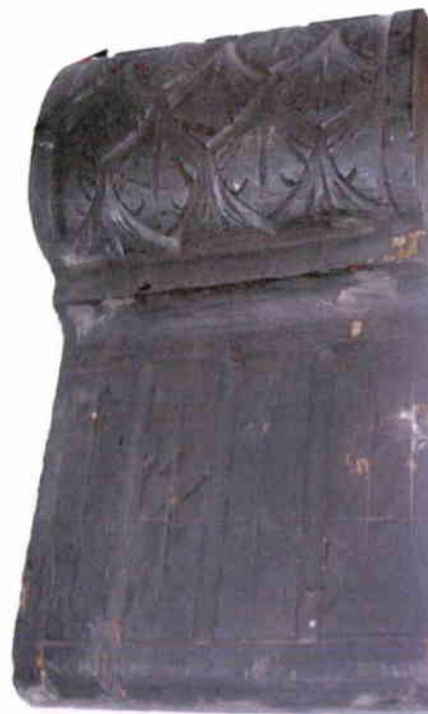
Vier Karyatiden vom Haus Großer Speicher die ursprünglich zwischen den Fenstern des Fränkischen Fensters saßen. Die Pfosten, die sich hinter den Figuren befanden, fehlen.

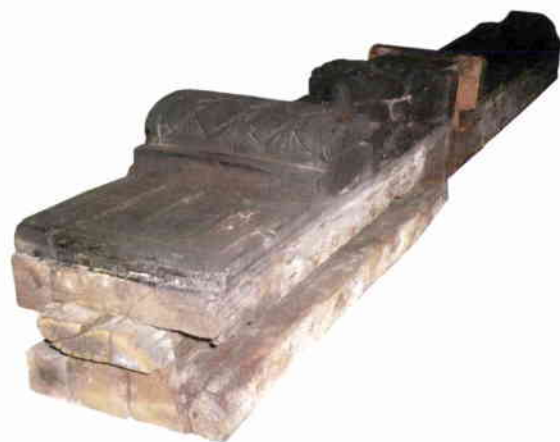
Ständer mit Karyatide vom Fränkischen Fenster des Hauses Großer Speicher. An diesem Stück lassen sich die Dimensionierungen der Pfosten und Riegel des Fränkischen Fensters ablesen.

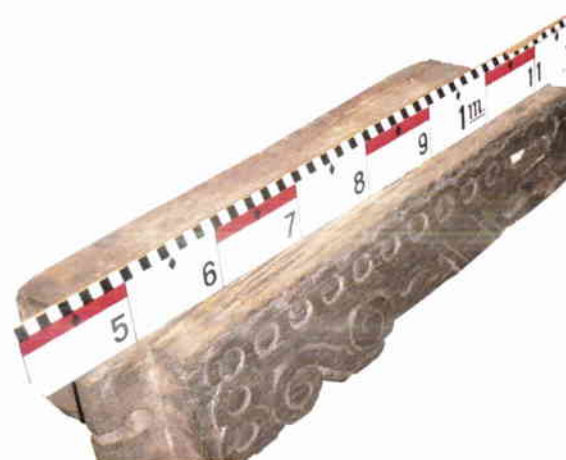
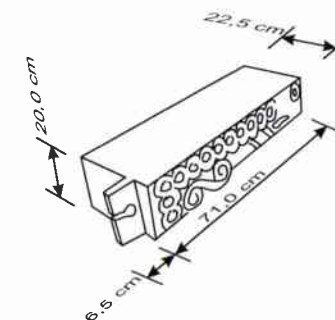
Horizontales Balkenfragment aus Eichenholz vom Fränkischen Fensters des "Großen Speichers". Es handelt sich um den linken Rand des Riegels unter dem Fenster. Verziert ist der Balken mit Renaissanceornamenten.

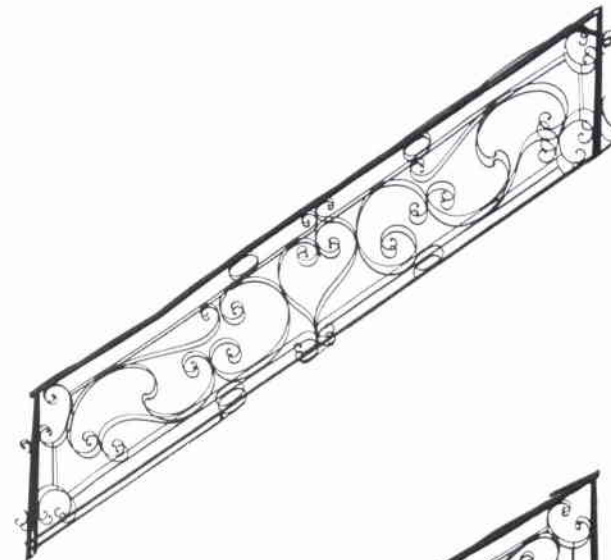
131

Es handelt sich um 5 Teile eines ursprünglich 7-teiligen, barocken Treppengeländers aus dem Haus der Familie von Humbracht, die erst kürzlich dem Museum geschenkt worden sind. Das Haus wurde 1952 abgebrochen. Gewährsmann ist der Geschenkgeber. Bei den vorliegenden Teilen handelt es sich um 4 aufsteigende Elemente und ein waagerechtes Element aus Schmiedeeisen.

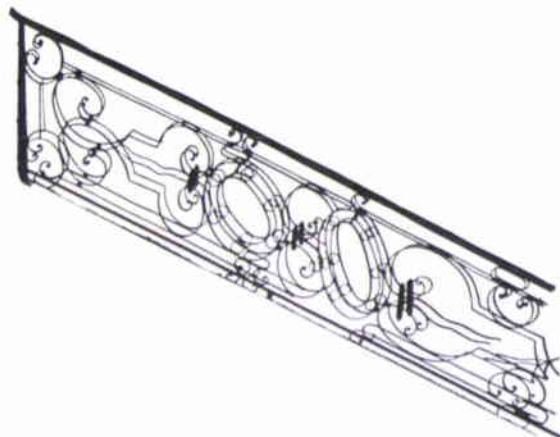
134

Es handelt sich um 5 Teile eines ursprünglich 7-teiligen, barocken Treppengeländers aus dem Haus der Familie von Humbracht, die erst kürzlich dem Museum geschenkt worden sind. Das Haus wurde 1952 abgebrochen. Gewährsmann ist der Geschenkgeber. Bei den vorliegenden Teilen handelt es sich um 4 aufsteigende Elemente und ein waagrechtes Element aus Schmiedeeisen.

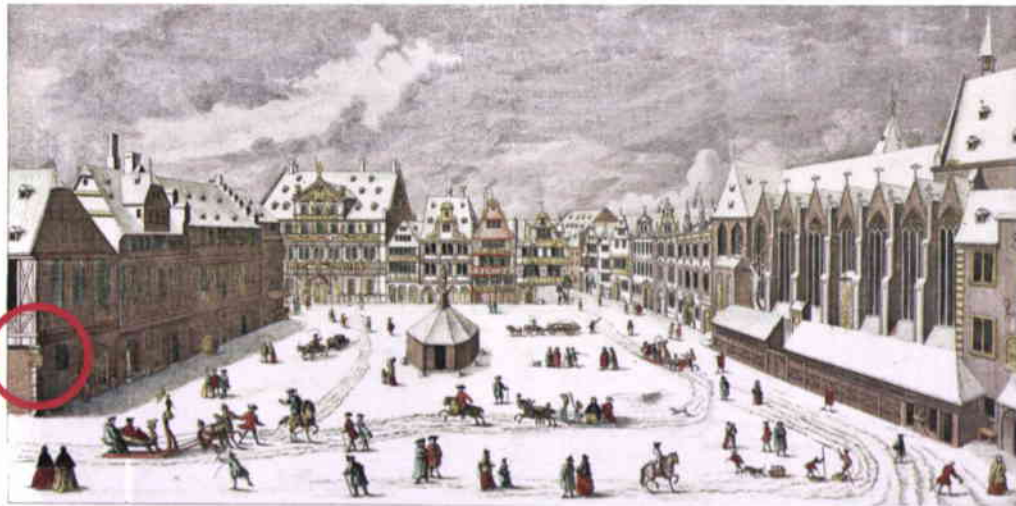
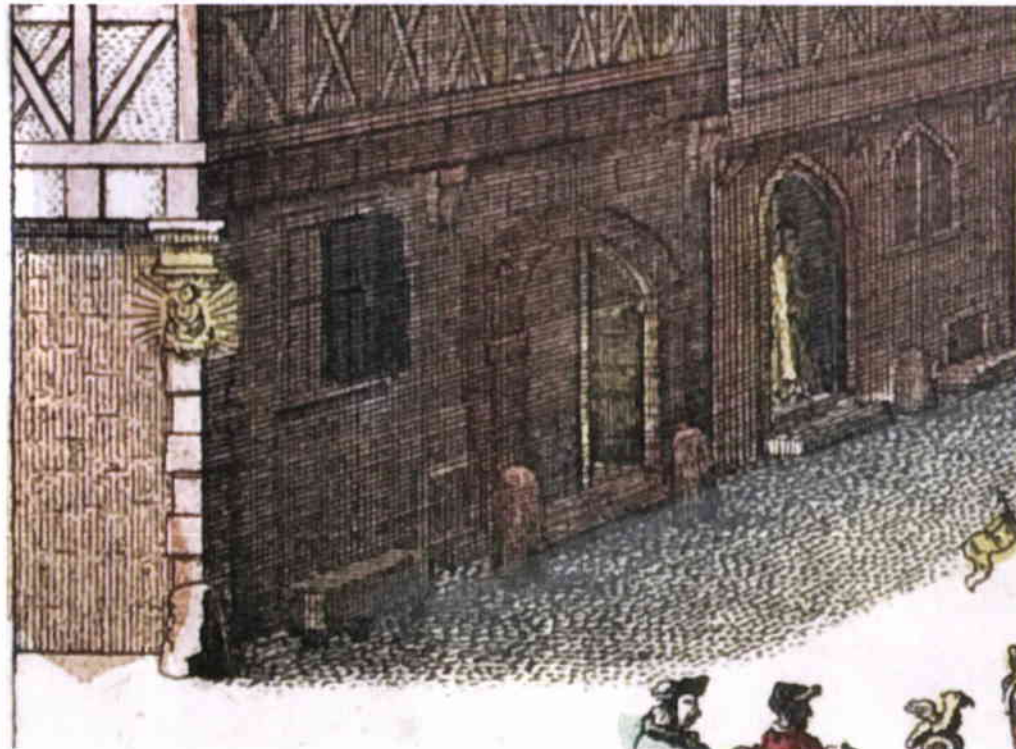
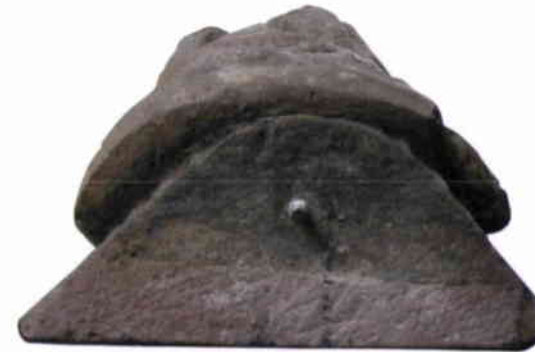
Madonnenfigur mit Kind aus Rot-sandstein vom "Schenkhaus" am Domplatz 5. Die Figur ist farbig gefasst.  
Das Objekt konnte nicht vermessen werden, da es sich an einer schwer erreichbaren Stelle in der Mittelausstellung des Historischen Museums befindet.

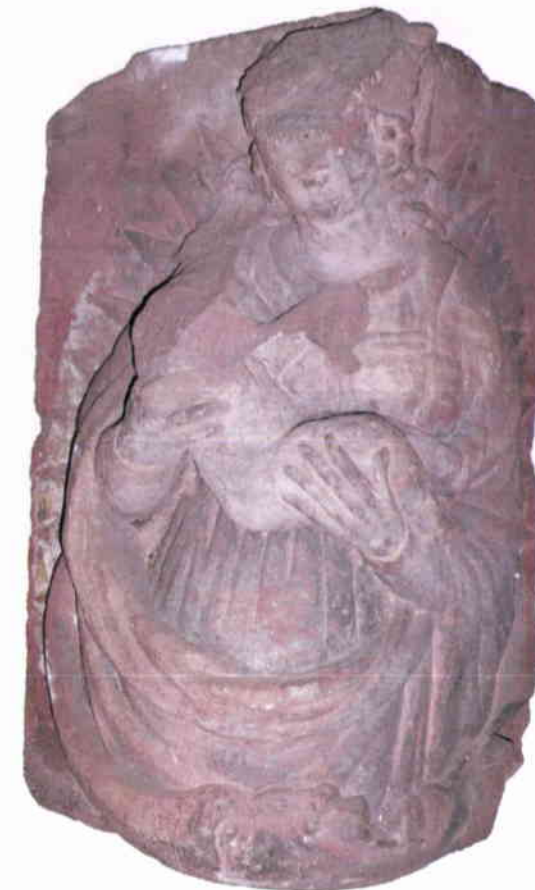
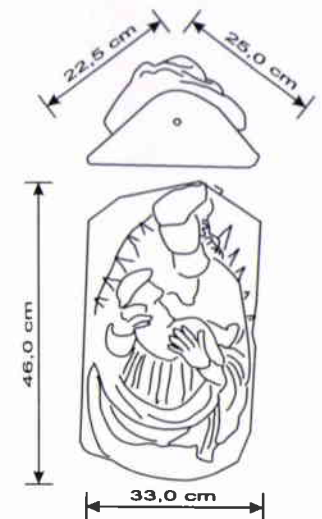
sehr gut ☐ ☒ ☐ ☐ ☐ schlecht

Eckquader Madonna mit Kind aus Rotsandstein auf dreieckiger Grundfläche aus dem Spätmittelalter. Der Kopf der Madonna und der Oberkörper des Kindes sind beschädigt. Teile der alten Befestigung im Form von Eisenkrampen sind erhalten. Die Jahreszahl 1823 sowie die Initialen K.I. bezeichnen das Jahr des Hausabbrisses.

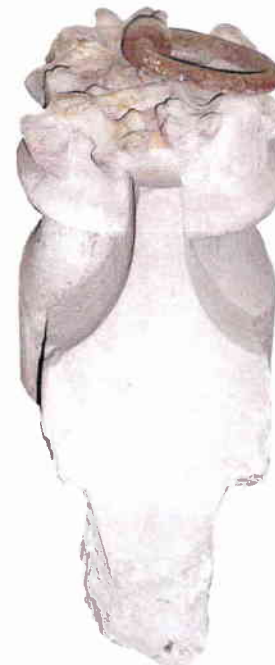
Gotischer Gewölbeschlussstein mit Blattwerk und Eisenring, der laut Kartei aus dem Haus Viole stam-men soll. Am Stein seitlich die Anschlussstücke für die Gewölbe-rippen.

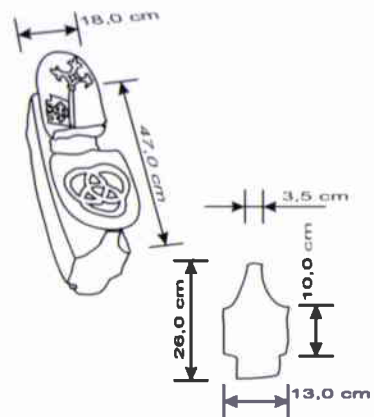
Werkstein aus dem Scheitelpunkt eines spätgotischen Gewölbes mit zwei Wappenschildern. Das erste Schild zeigt einen Schlüssel. Diese Tafel ist gebrochen. Das zweite Schild ist mit drei ineinander verflochtenen Ringen dekoriert.

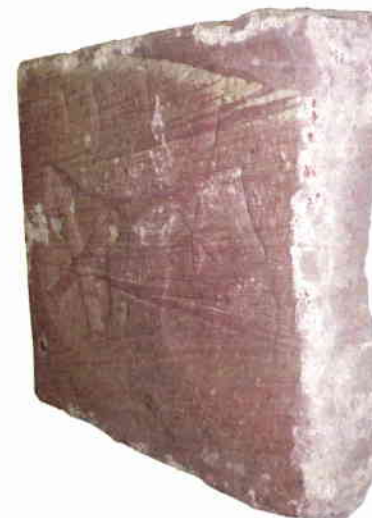
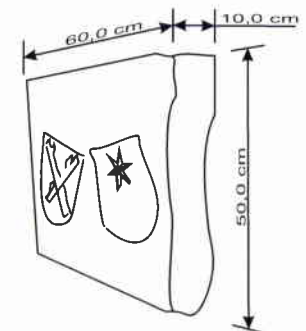
Der heute beschnittene Grundstein des Hauses "Schönstein" wurde bei Kanalarbeiten im Jahre 1958 gefunden. Der Buntsandstein ist mit zwei Wappen und der Jahreszahl 1517 verziert.

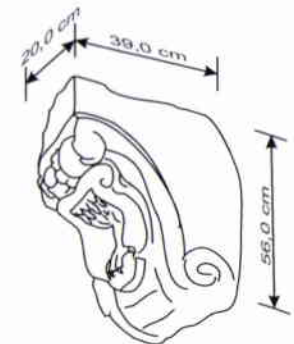
Renaissance Kragstein der dreiseitig bearbeitet ist. Der Stein trägt das Wappen der Familie Uffsteiner. Die hinteren Teile fehlen. Stammt aus dem alten Ecksaal des Erdgeschosses der Senkenberg'schen Stiftung.

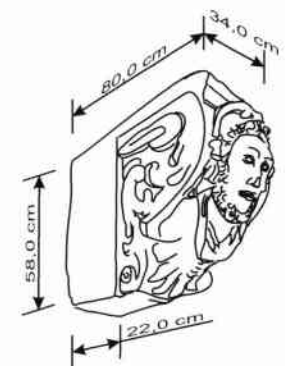
Renaissance Kragstein aus Buntsandstein mit dem Bildniss eines bärtigen Manns. Der untere Teil des Steins sowie die Nase des Kopfes sind beschädigt. Der Stein befindet sich in der Vitrine des Historischen Museums in der Saalgar-  
se.

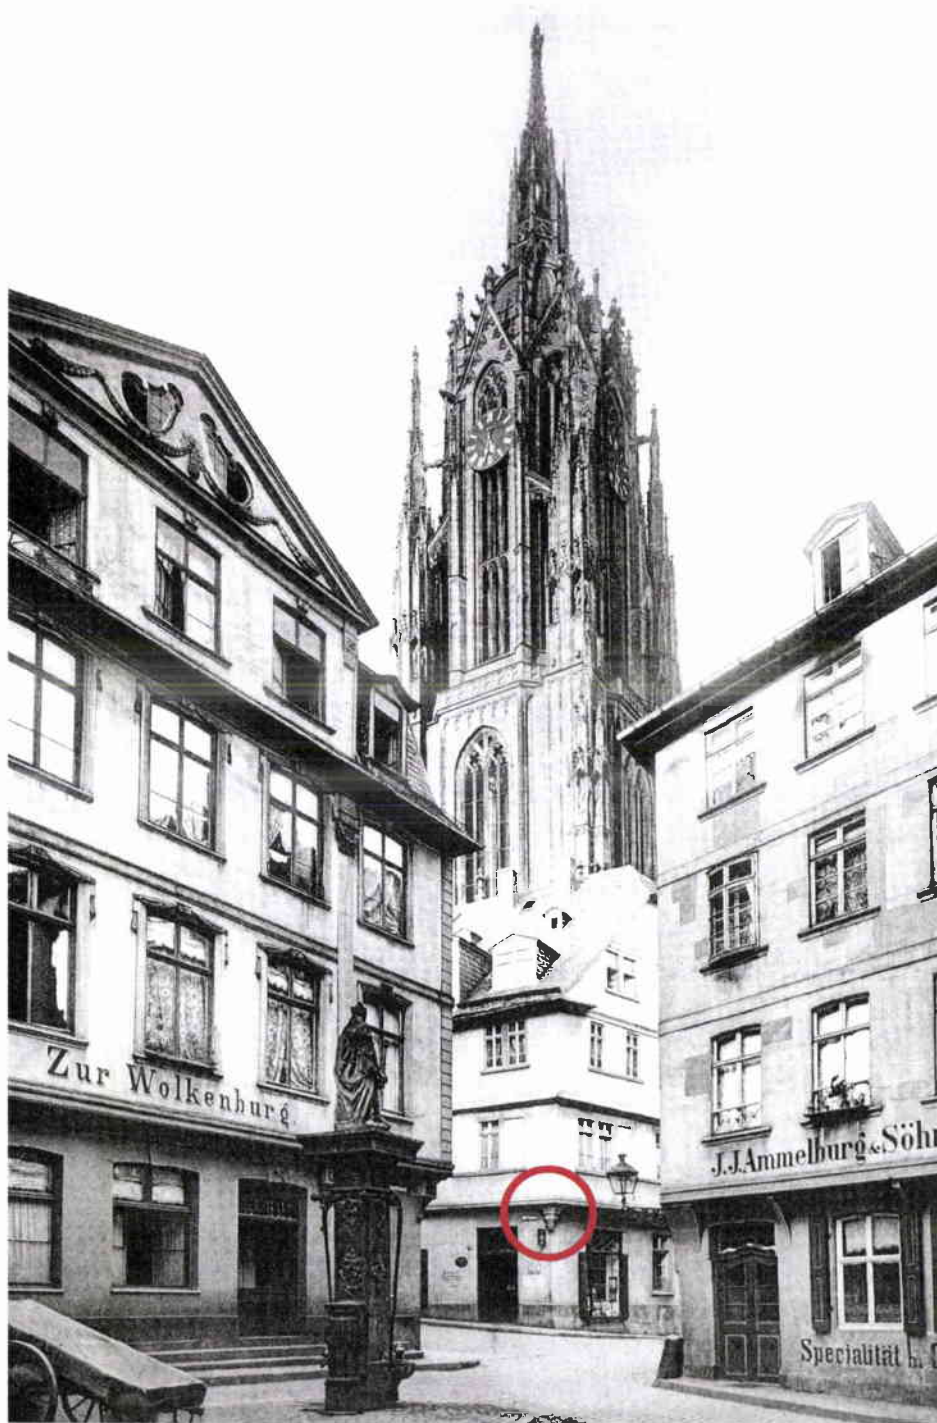
Mittlerer Teil einer 3-teiligen Renaissance-Konsole. Sie stammt von der Ecke des Hauses Steinhammer in der Borgasse. Auf dem Stein sind Farbreste zu erkennen. Dekor: Kissen mit Motiven aus dem Beschlagwerk und Eierstab

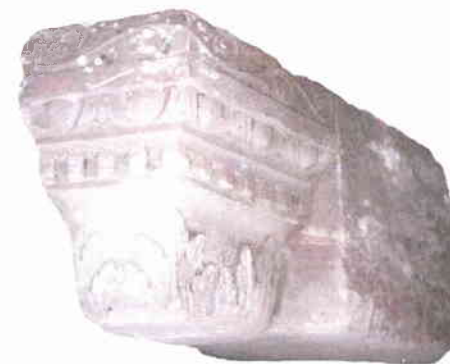
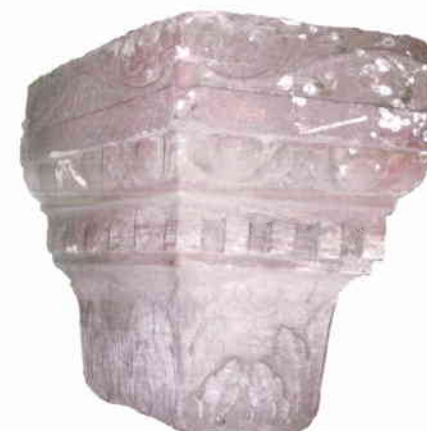
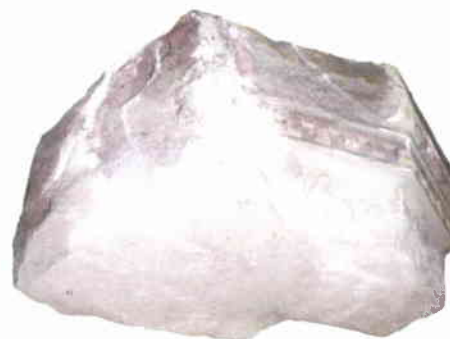
Renaissance Eckkonsole aus Buntsandstein vom Wissenbach'schen Haus. Bei dem Stein handelt es sich um den mittleren Teil der Konsole. In die Konsole ist die Jahreszahl 1651 eingehauen.

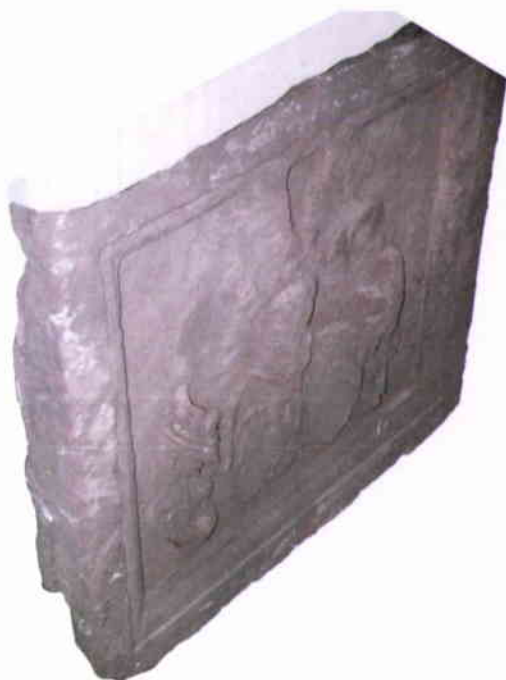
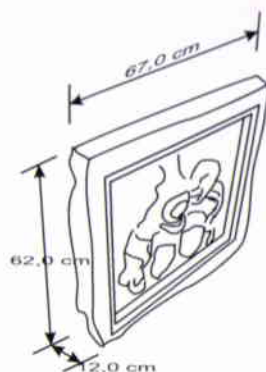
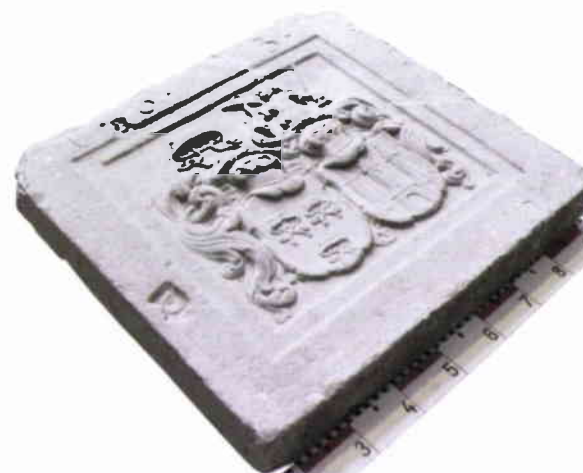
Die Wappentafel aus Buntsandstein soll laut Kartei vom Frankensteiner Hof in der Paradiesgasse stammen. Die Tafel trägt in einem vertieftem Feld zwei Wappen mit Helmzier. Die aus der Karteikarte erwähnte Inschrift konnte aufgrund der Lagersituation nicht in Augenschein genommen werden.

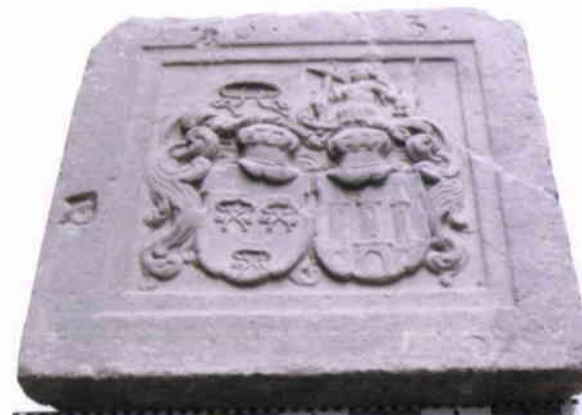
Die Wappentafel aus Buntsandstein trägt ein Allianzwappen. Die ungedeuteten Wappen werden durch die Jahreszahl 1653 ergänzt. Die Tafel war gebrochen und ist repariert worden.

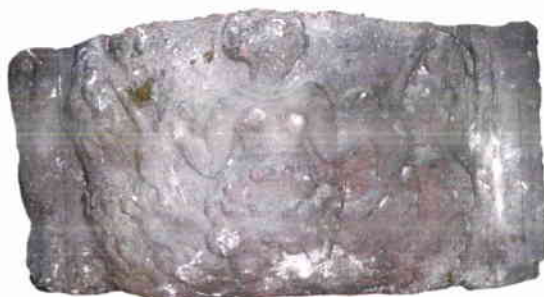
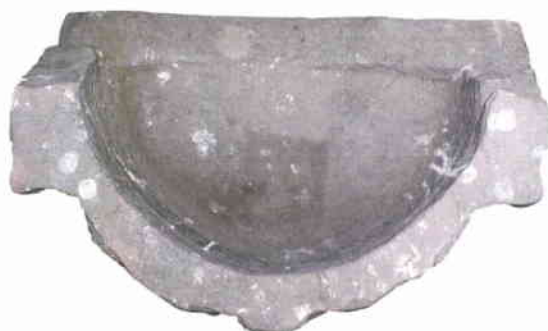
Sandsteinernes, halbrundes Wasserbecken aus Heddernheim, das möglicherweise Teil eines Nischenbrunnens war. Das Dekor des Beckens weist das Bildnis einer Frau mit Blumen sowie florale Motive auf.

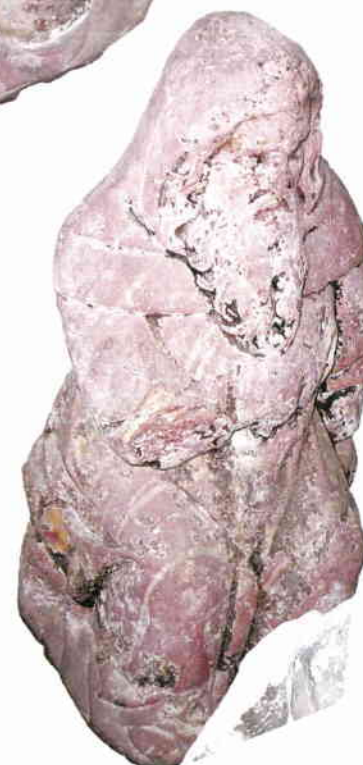
Erhaltungszustand  
sehr gut ☐ ☐ ☒ ☐ ☐ schlecht

Figur eines bärtigen, sitzenden Mönches vom Torbogen des Hauses "Zu den drei Sauköpfen". Die Rückseite ist teilbearbeitet. Die Figur weist Beschädigungen auf: Rechter Arm und Nase fehlen. Auf der Figur haben sich Farbreste erhalten.

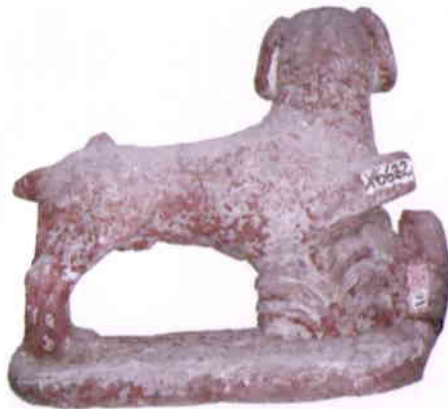
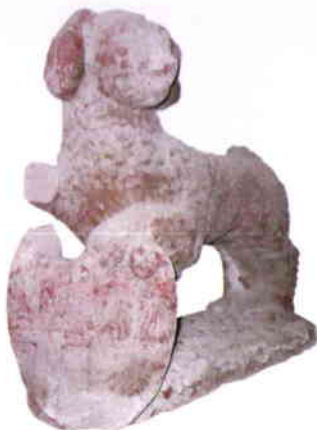
### Erhaltungszustand

sehr gut ☐ ☐ ☐ ☒ ☒ ☐ schlecht

Figur eines Hundes aus Rotsandstein mit dem Wappen der Familie Stalburg. Sie wurde beim Abbruch des Hauses Ecke Neue Kräme und Schnurgasse gefunden. Der ursprüngliche Zusammenhang ist unklar, vielleicht war die Figur Teil eines Brunnens. Vorder- und Rückseite sind bearbeitet. Sie weist Beschädigungen an Schwanz und rechtem Vorderlauf auf.

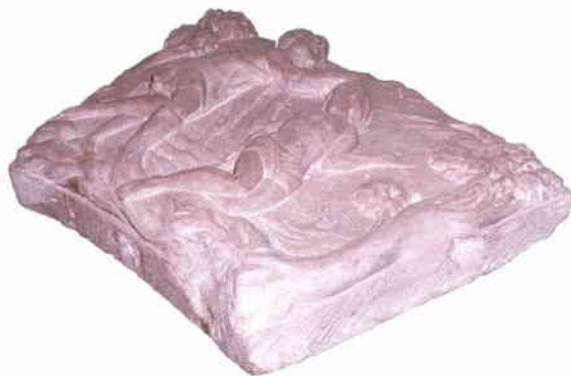
Barocker Volutenkragstein mit floraler Dekoration. Der Stein stammt vom Torhaus des Patershäuser Hofes am Domplatz. Laut Kartei soll es nach dem Krieg noch beide Kragsteine gegeben haben.

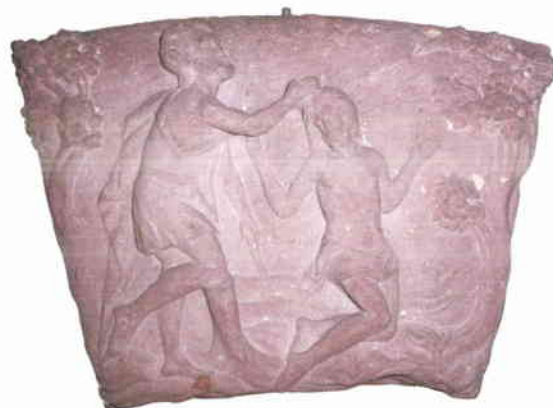
Abgeschnittener barocker Bogenschlussstein aus Buntsandstein mit der Abbildung der Taufe Christi. Die Befestigungen oben und unten stammen aus den 1970er Jahren. Der Stein soll laut Kartei aus der Trier'schen Gasse stammen.

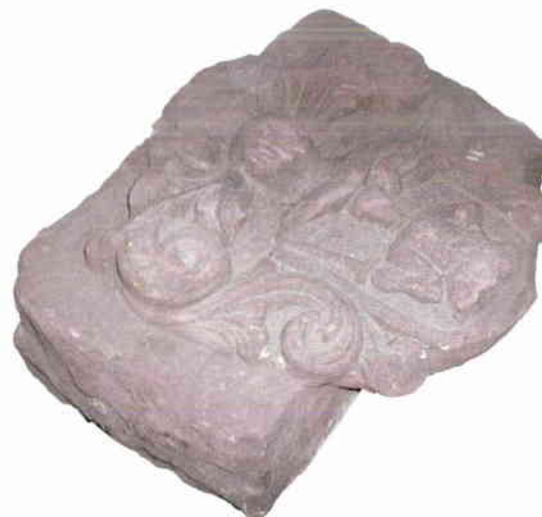
# 155

Schlussstein eines scheitrecten Sturzes (?) aus Rotsandstein mit dem Wappen der Familie Textor aus dem Haus in der Großen Friedberger Gasse; Haus des Stadtschuldheisen Textor (Goethes Großvater). Alte eiserne Aufhängungen sind noch vorhanden.

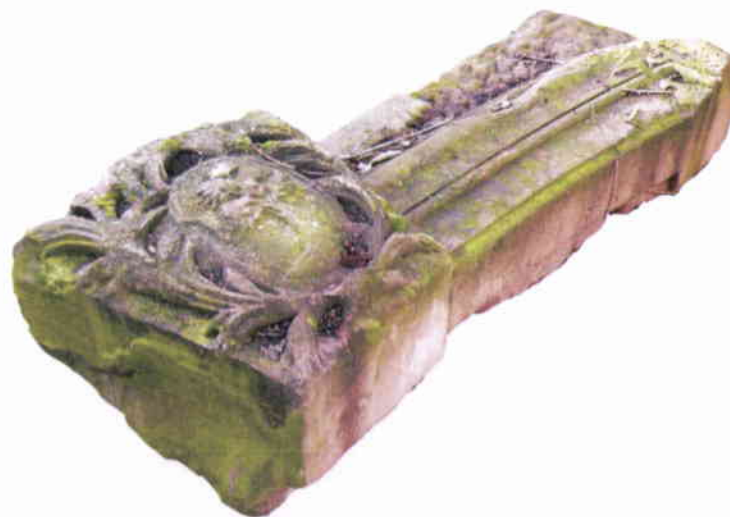
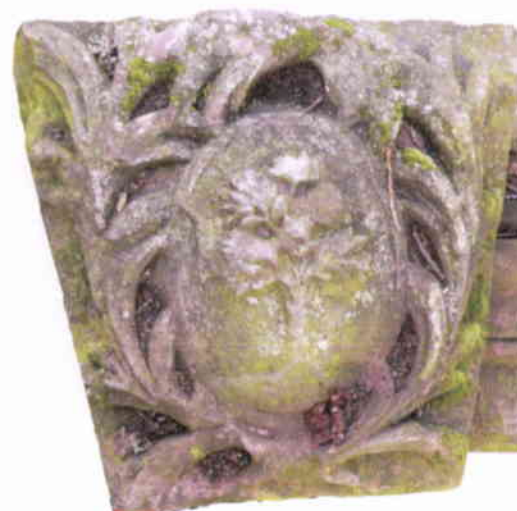
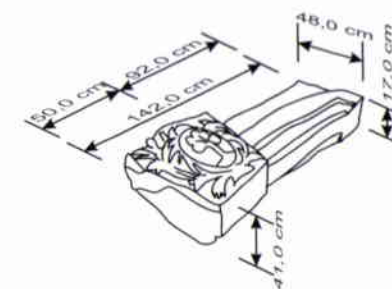
# 156

Oberer Abschluß eines barocken  
Fenstergehändes aus Buntsand-  
stein mit Baum in Agraffe. Der lin-  
ke Teil des Steins ist fast bündig  
abgebrochen. Das ursprüngliche  
lichte Maß der Fensteröffnung  
betrug ca. 170 cm.

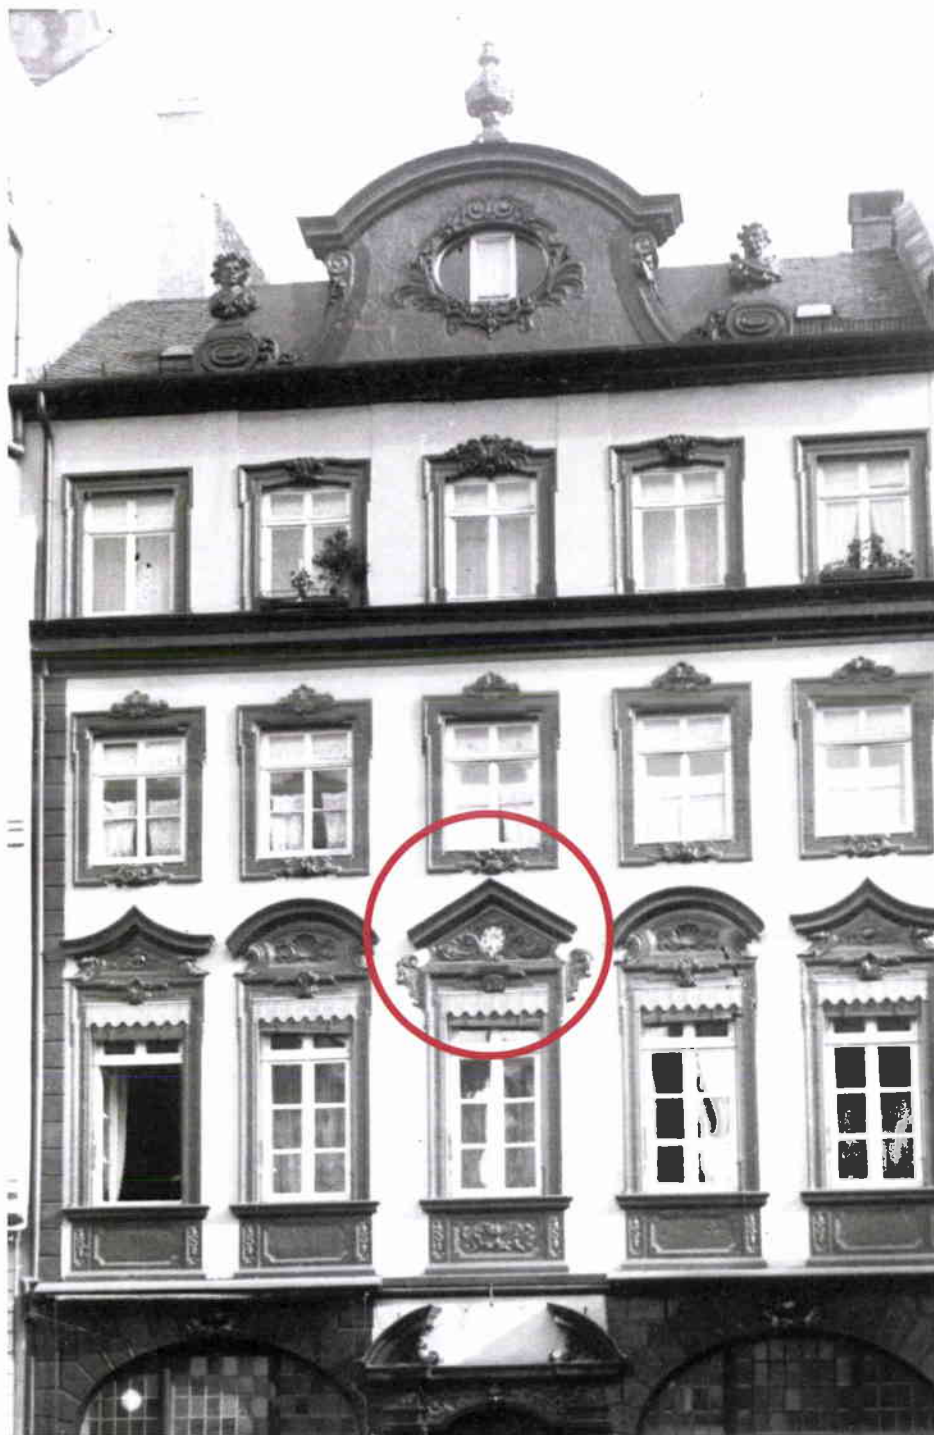
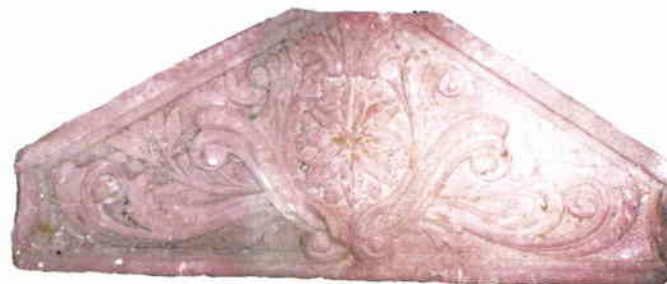
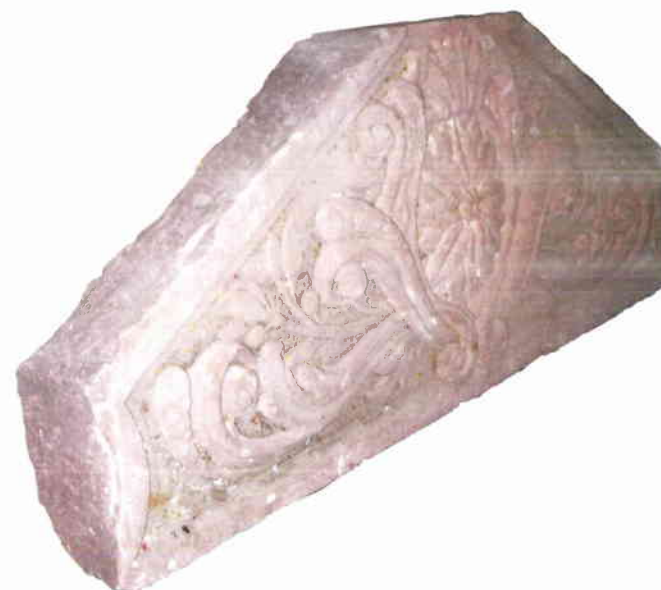
## 157 Giebelfeld 18. Jrdh.

Giebelfeld aus Rotsandstein in Form eines Dreieckgiebels vom 1. Obergeschoss des Hauses zum Wolf in der Fahrgasse. Der obere Abschluss (Verdachung) des Steins fehlt. Es haben sich Farbspuren erhalten.

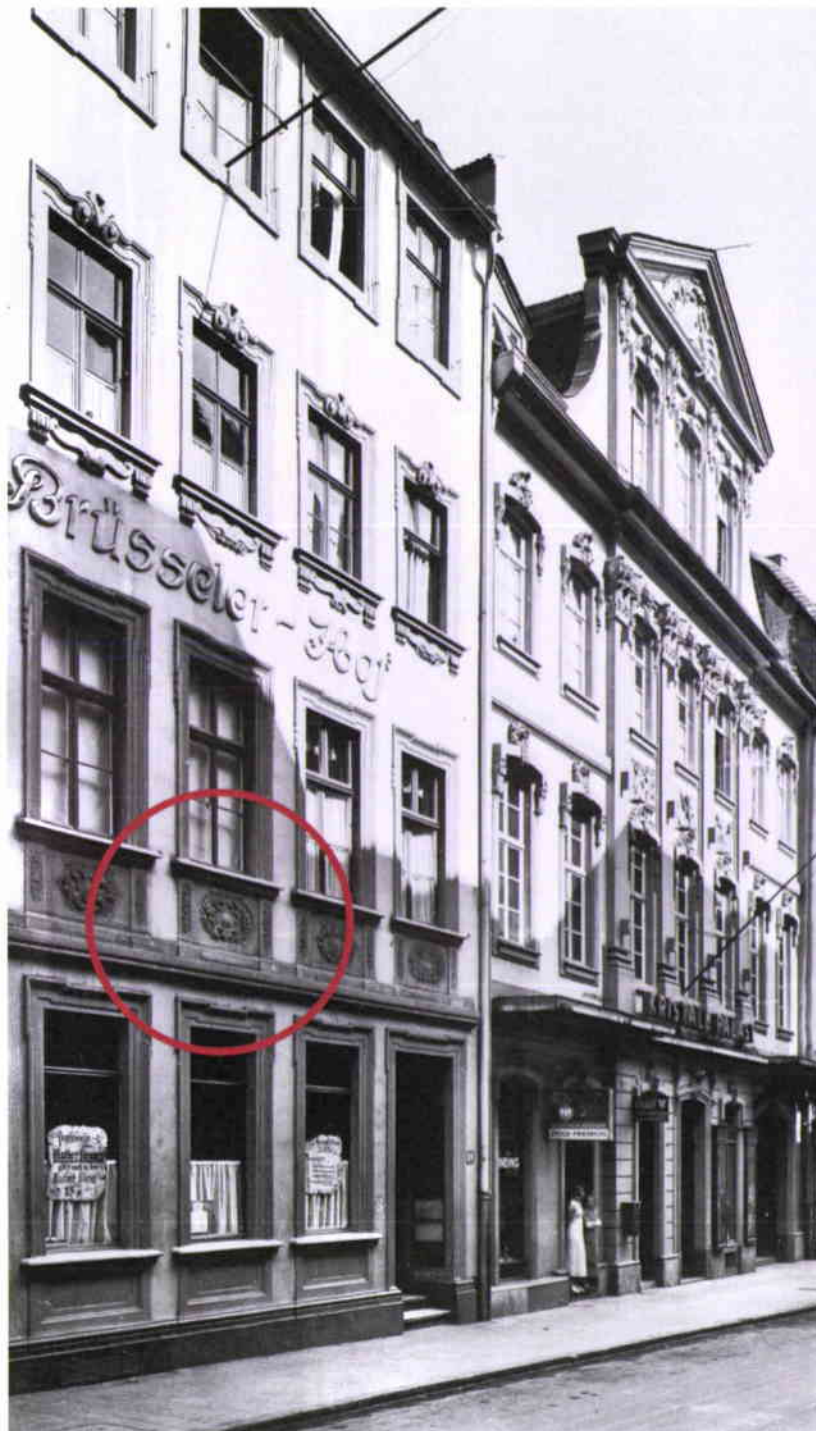
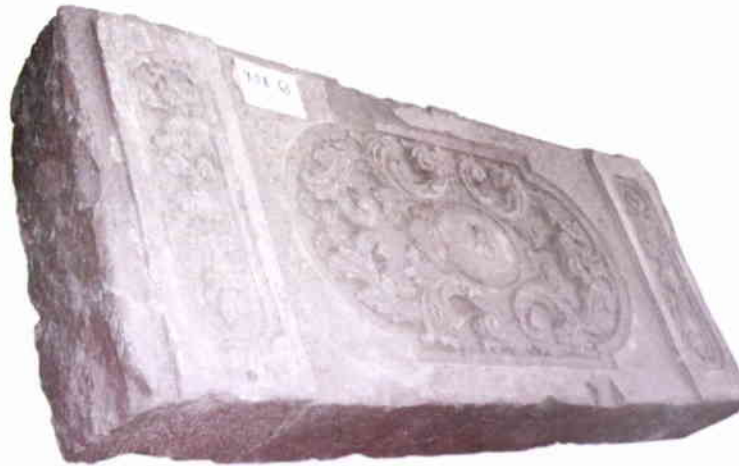
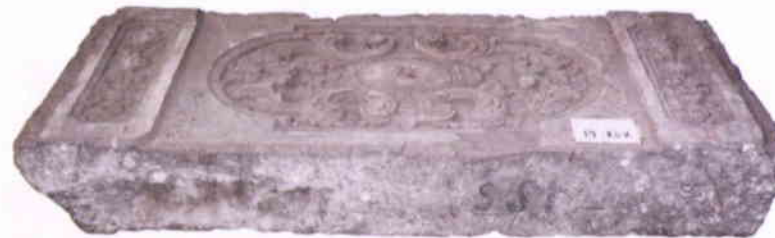
# 158 Brüstungsfeld 18. Jrdh.

Barockes Brüstungsfeld mit mittlerer Kartusche mit Rankendekor aus Buntsandstein vom Brüsseler Hof. Rechts und links sind hochrechteckige Felder mit Fruchtgehängen angeordnet. Der Stein war flächig eingebaut.

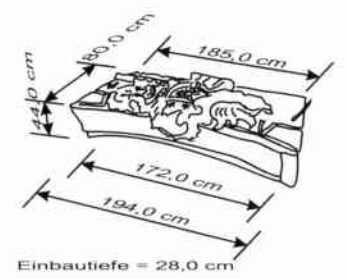
# 159

Türsturz der Rokokofassade vom Gerning'schen Haus mit dem Familienwappen in einer prächtigen Rocaille. Das Wappen ist horizontal geteilt und zeigt oben eine Sonne, unten zwei Sterne. Die Quadrierung des Erdgeschosses ist erkennbar. Im Stein sind drei Eisenhaken für Ausleger vorhanden. Es haben sich Farbreste auf dem Stein erhalten.

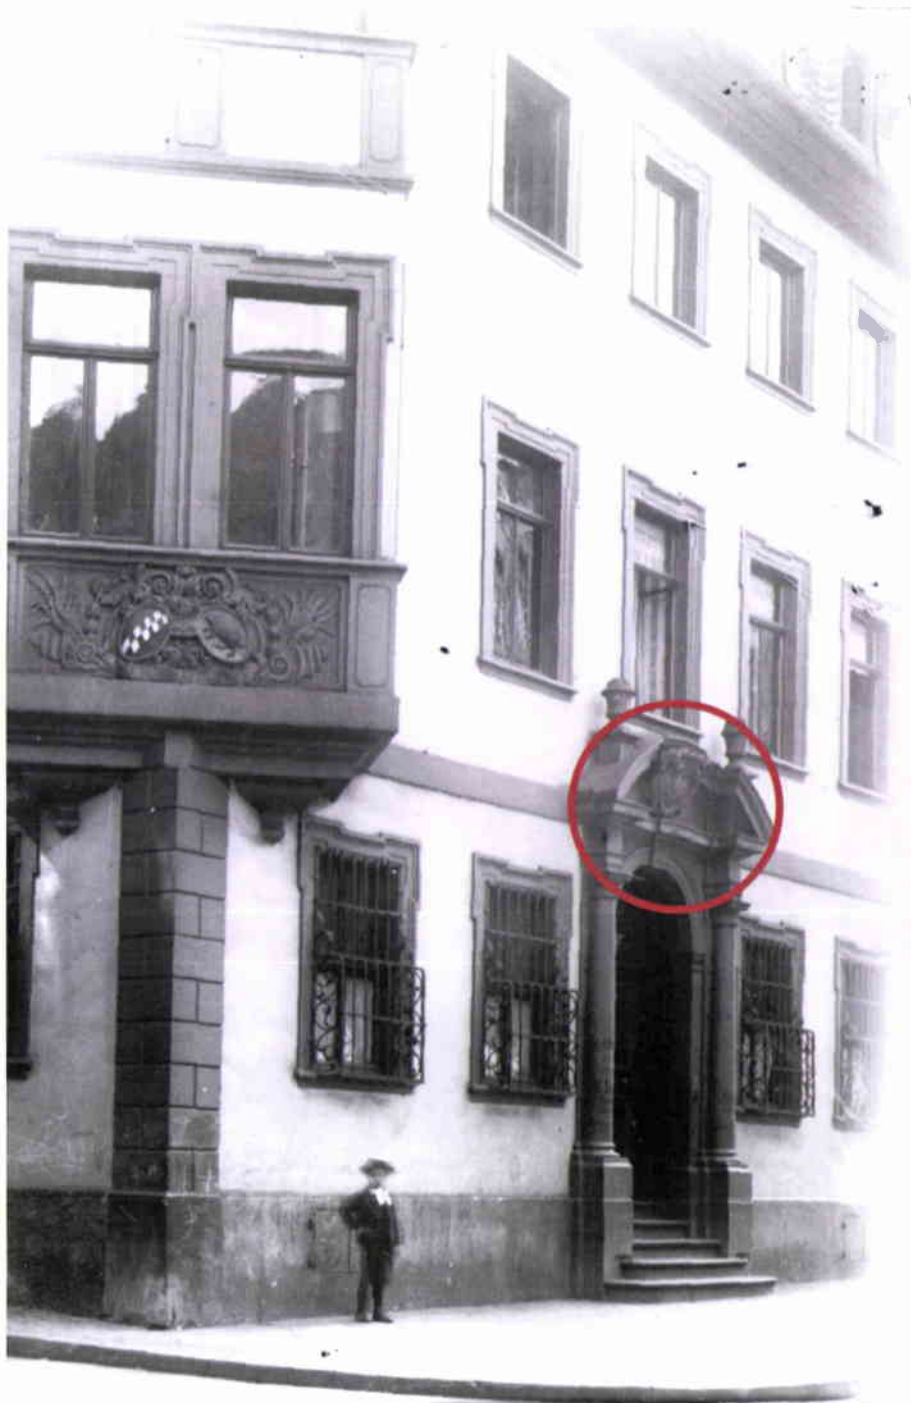
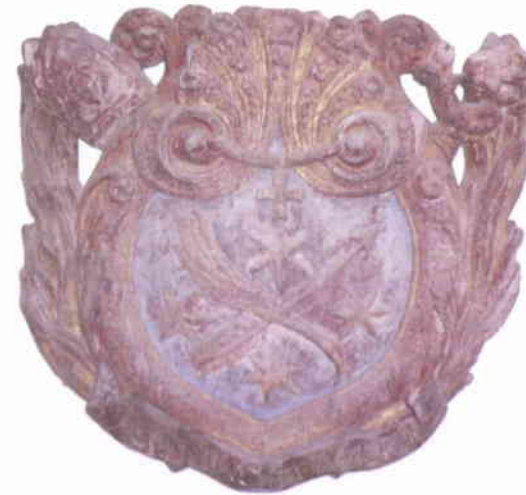
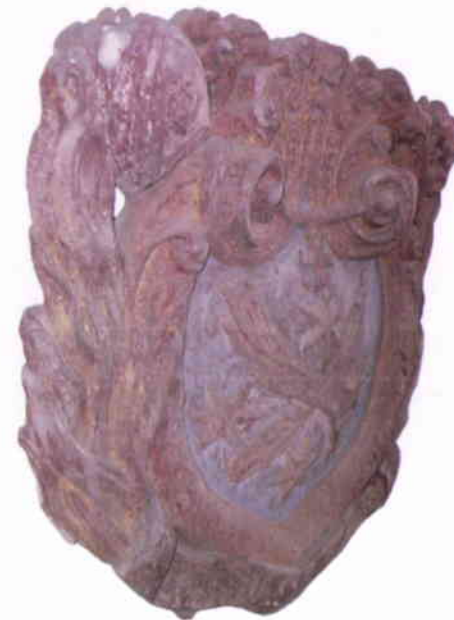
# 160 Wappentafel 18. Jrd.

Wappen mit polychromer, alter Bemalung und Vergoldung aus Rot-sandstein. Die Tafel befand sich über dem Eingangsportal zum Eberbacher Hof. Die alte Befestigung in Form zweier Eisenringe ist erhalten.

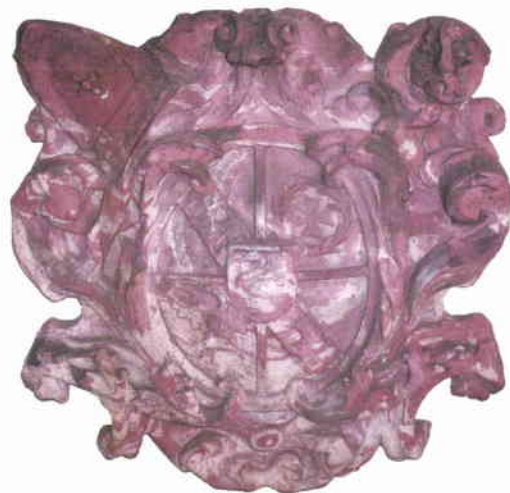
# 161 Wappentafel ca. 1717

Allianzwappentafel des Arnsburger Abtes Antonius Antoni, um 1717 aus Rotsandstein, die vom Arnsburger Hof stammt. Zwei alte Eisenkrampen, die zur Befestigung dienten, sind erhalten.

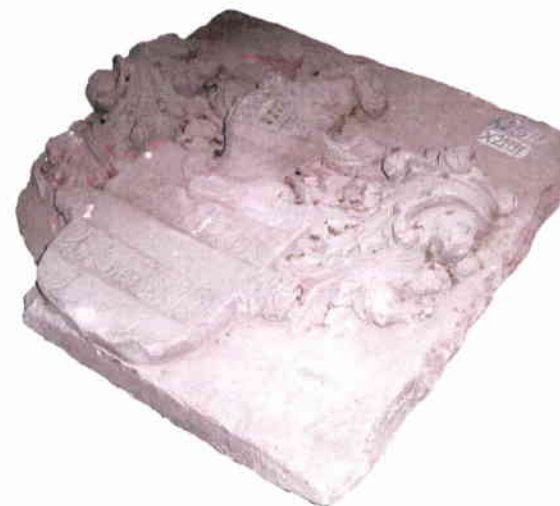
# 162 Wappentafel 18. Jhrd.

Barocke Wappentafel mit Helmzier. Darüber ein Männchen, dessen Kopf heute abgebrochen ist. Das Wappen trägt zwei horizontale Balken mit Schriftbändern "IOH: HENR:" und "BERGKENBRING" sowie die Jahreszahl "1751". Die linke, untere Ecke der Tafel ist abgebrochen. Die Wappentafel soll nach der Kartei aus dem Steinernen Haus stammen.
