Planung Bereich Dom - Römer

# Spolien der Altstadt 1

Dokumentation der im Historischen Museum lagernden Originalbauteile Frankfurter Bürgerhäuser  
Stadtplanungsamt der Stadt Frankfurt am Main - Mai 2008

Studie  
bearbeitet von  
Prof. DW. Dreysse  
Dipl. Ing. Björn Wissenbach  
Mitarbeiter Peter Bierling

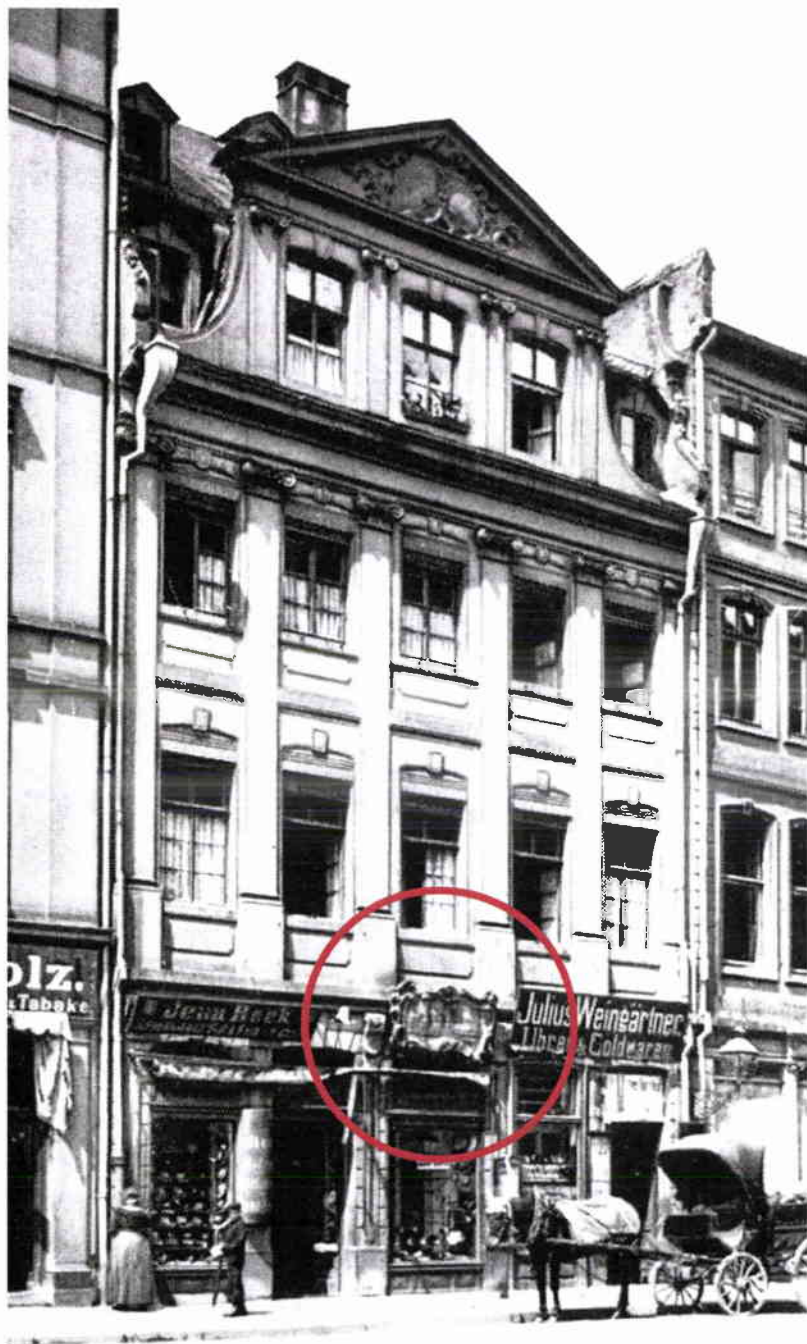
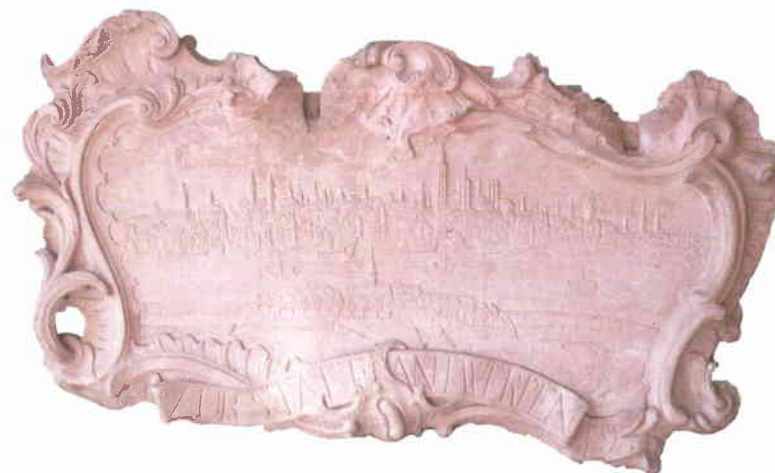
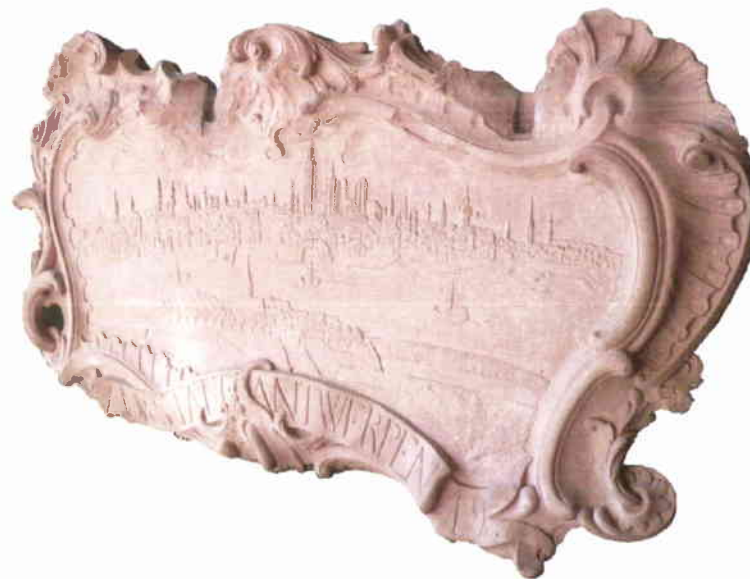
# 164 Hauszeichen 1794

Hauszeichen des Hauses "Stadt Antwerpen", Neue Kräme 5, mit der Stadtansicht von Antwerpen. Aus rotem Sandstein von 1794 in Form einer Rokokokartusche. Befestigt war die Tafel mittels Eisenkrampen.

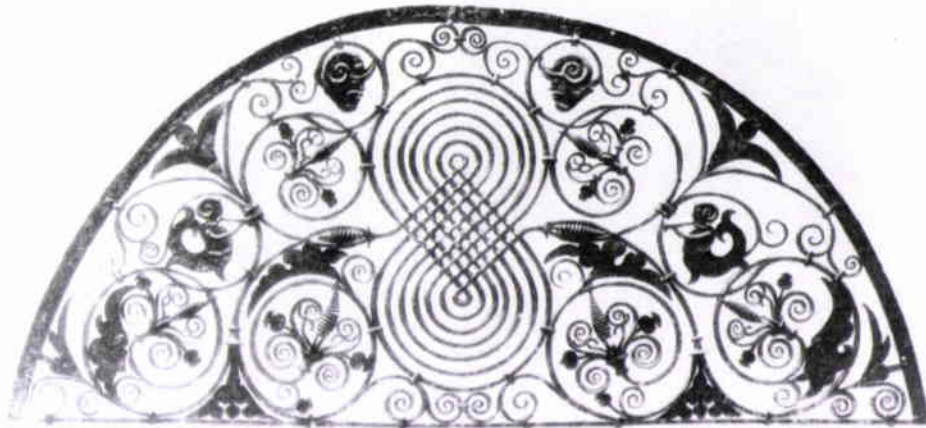
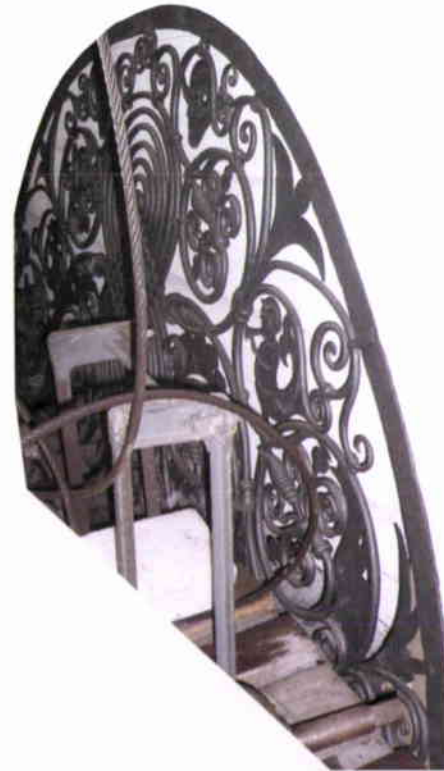
## 165 Fenstergitter 17. Jrhdt.

Segmentbogenförmiges, schmiedeeisernes Fenstergitter aus dem Haus Vorderhorn in der Saalgasse. Das hervorragende Renaissancegitter soll nach einem Entwurf von Albrecht Dürer angefertigt worden sein.

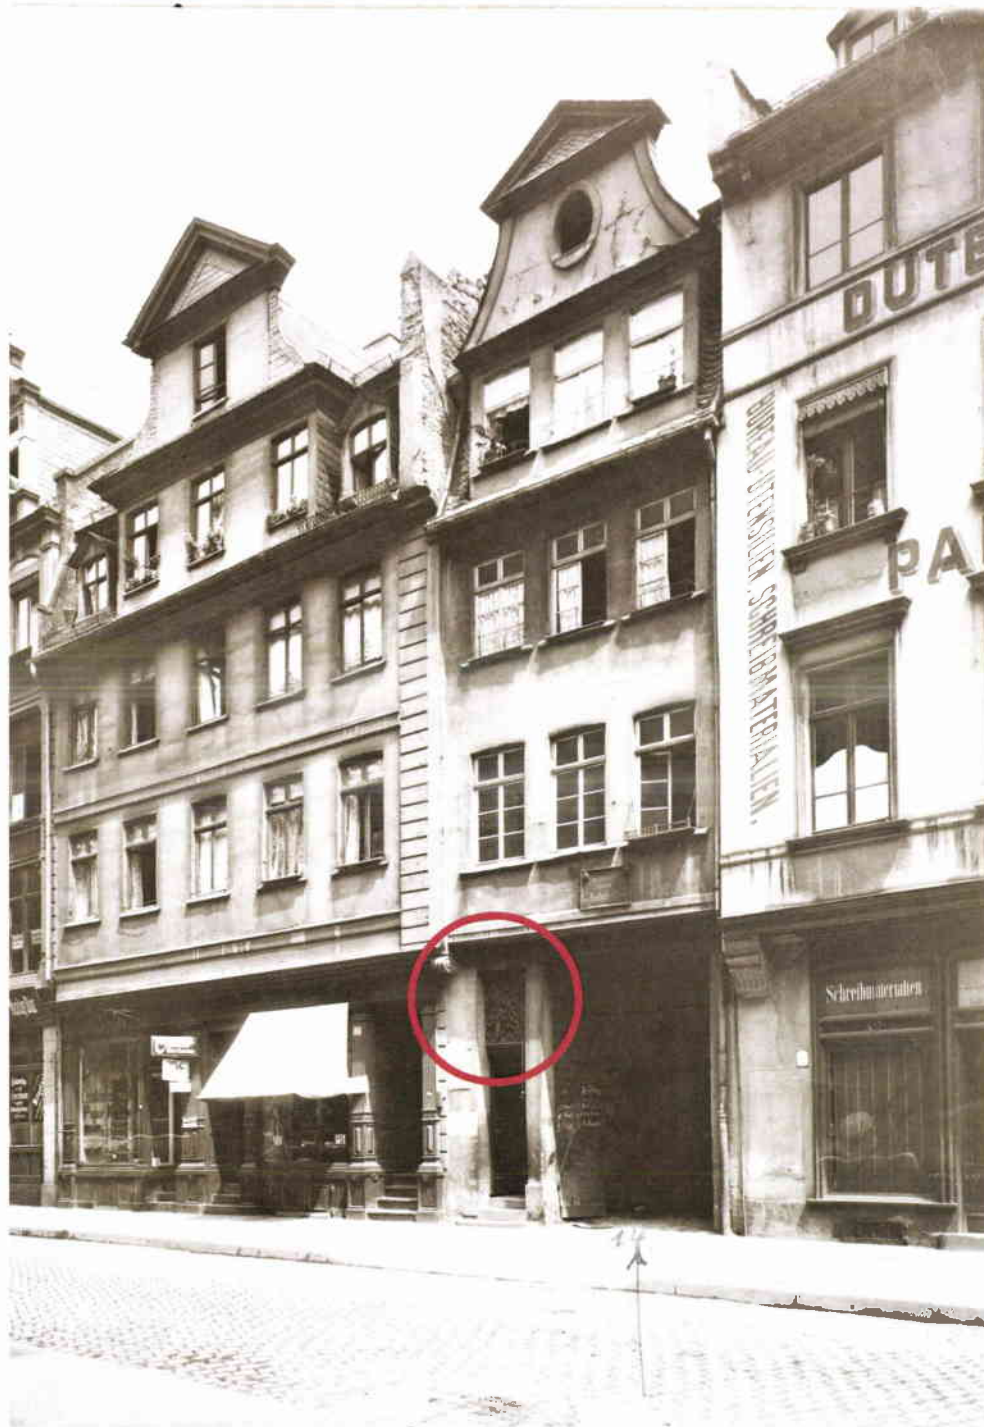
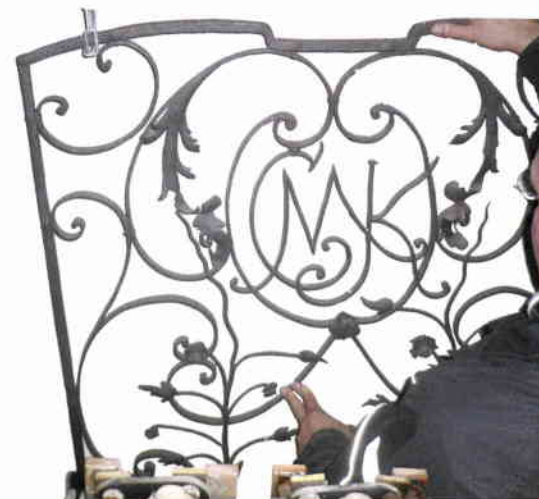
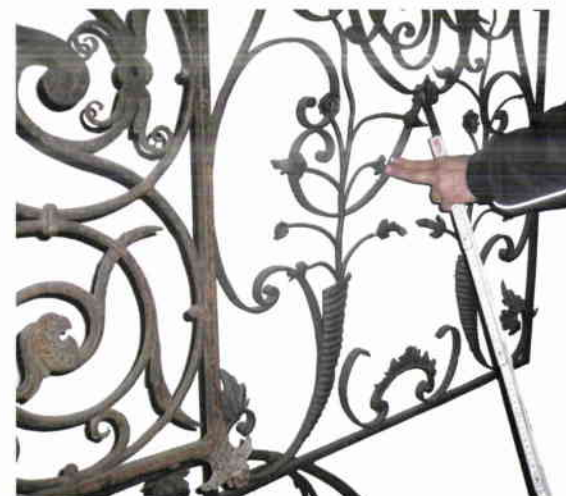
## 166 Türgitter 18. Jrdh.

Das barocke Türoberlichtgitter aus Schmiedeeisen saß im Haus Schäfergasse 14. Das Dekor der Füllung besteht aus zwei Füllhörnern mit Blumen und einer Kartusche mit den Initialen "CMK".

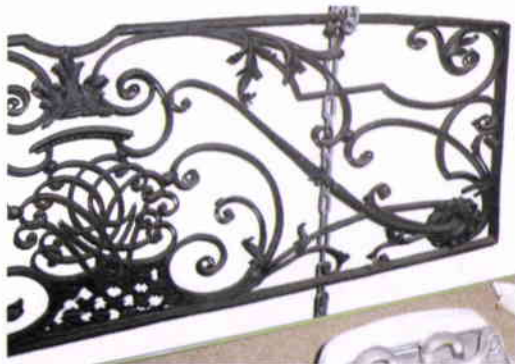
Das barocke Fenstergitter aus Schmiedeeisen saß höchstwahrscheinlich über einer 2-flügeligen Eingangstür. In der Mitte des Gitters befindet sich ein Ornament mit Krone.

Soll aus dem Haus Zum Wedel stammen. Diese Behauptung lässt sich aber nicht belegen.

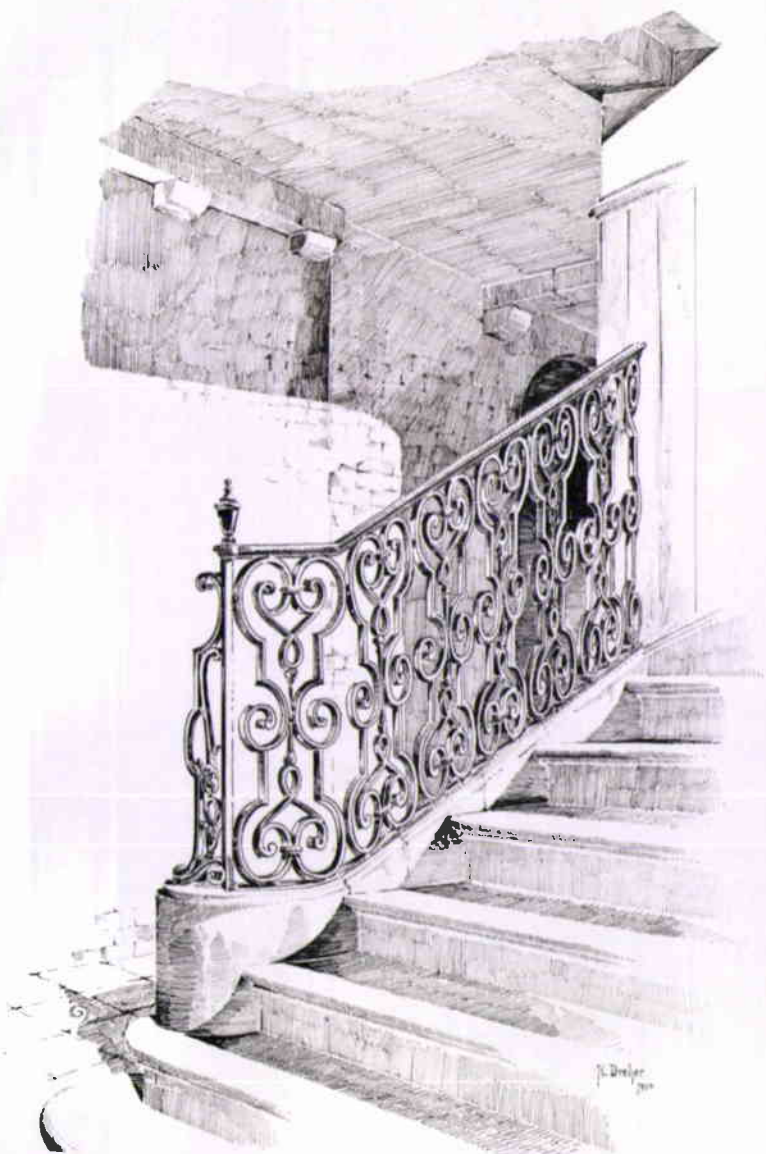
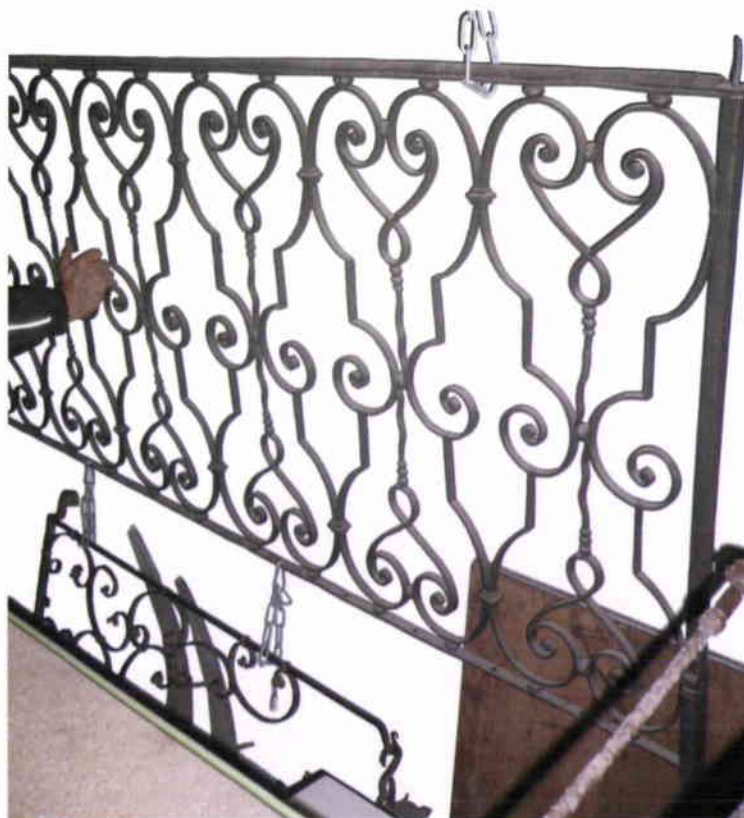
## 169 Brüstungsfeld 18. Jrd.

TREPPENAUFANG  
G  
DES PATRIZIER-HAUSES EKE SCHNUR u. BORNGASSE

Teil eines barocken, waagerechten Treppengeländers aus dem Haus Ecke Born- und Schnurgasse aus Schmiedeeisen. Der Handlauf des Geländers ist noch erhalten. Der seitliche Dorn war möglicherweise zur Befestigung eines Knaufs, wie in der Zeichnung zu sehen, bestimmt.

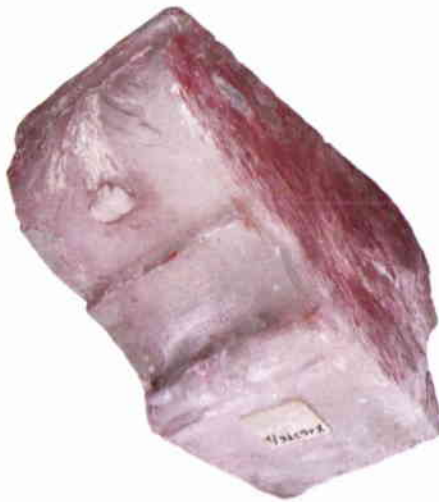
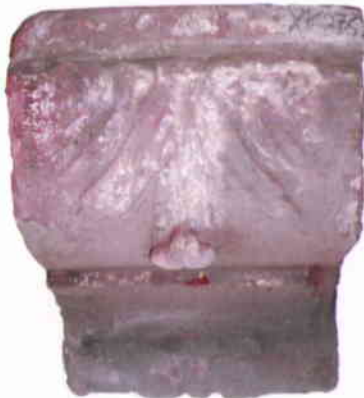
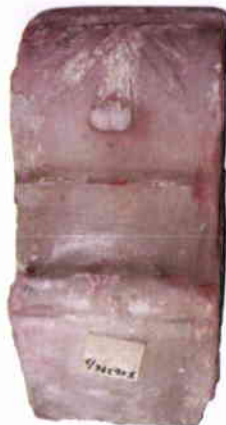
171

sehr gut ☐ ☐ ☒ ☐ ☐ schlecht

Barocker Kragstein aus Buntsandstein. Verziert ist er mit einem Akanthusblatt über einer Spindel. Es haben sich Farbreste erhalten. Aufgrund seiner Abmessungen und der stilistischen Ähnlichkeit kann man vermuten, dass der Stein in der selben Fassade wie Spolie 172 verbaut war.

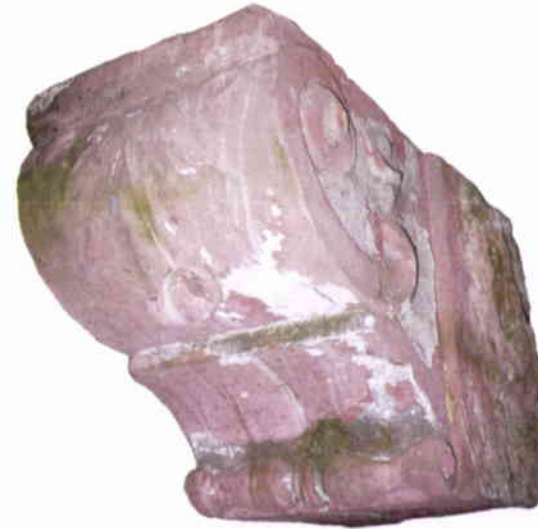
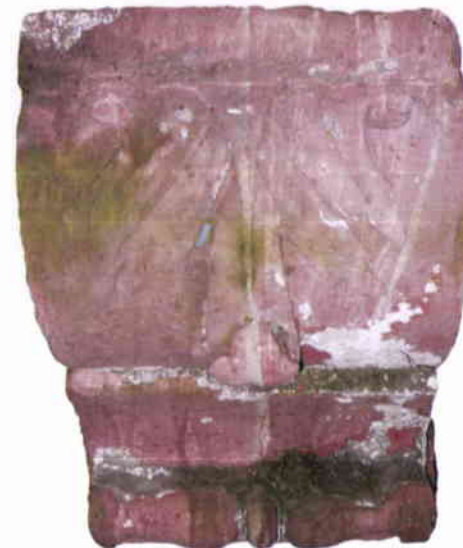
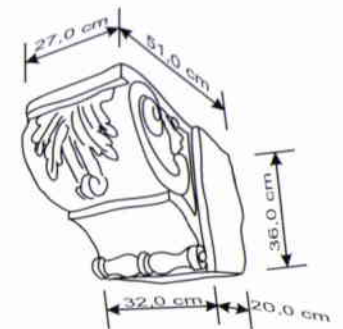
172

sehr gut ☐ ☐ ☐ ☒ ☐ schlecht

Barocker Kragstein aus Buntsandstein von der linken Ecke eines Hauses. Verziert ist der Stein mit einem Akanthusblatt über einer Spindel. Es haben sich Farbreste erhalten. Aufgrund seiner Abmessungen und der stilistischen Ähnlichkeit kann man vermuten, dass der Stein in der selben Fassade wie Spolie 171 verbaut war.

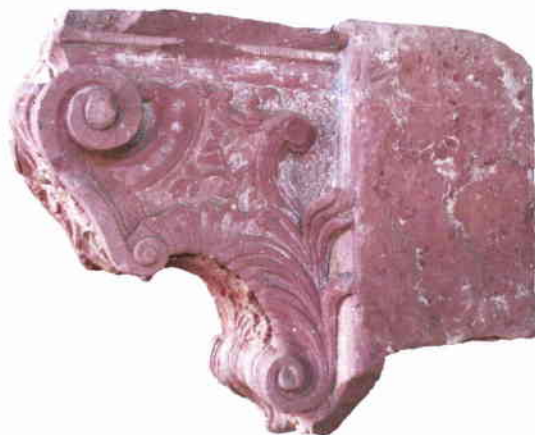
**Spoliengruppe 36**  
**173**  
**Kragstein**  
18. Jrhdt.

Erhaltungszustand  
sehr gut ■■■ □□□□ schlecht

Prachtvoller, barocker Kragstein aus Buntsandstein mit kräftigen Farbspuren aus der Zeit um 1750. Er stammt wahrscheinlich vom selben Gebäude wie der Kragstein Nr. 174.

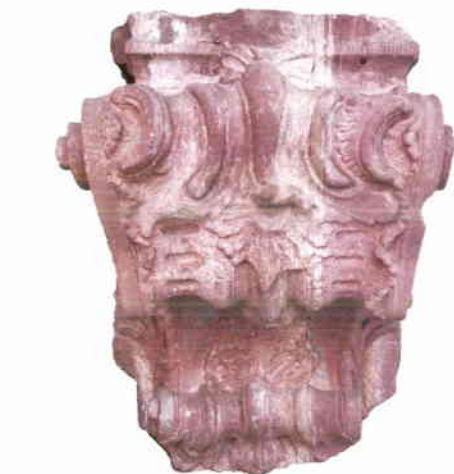
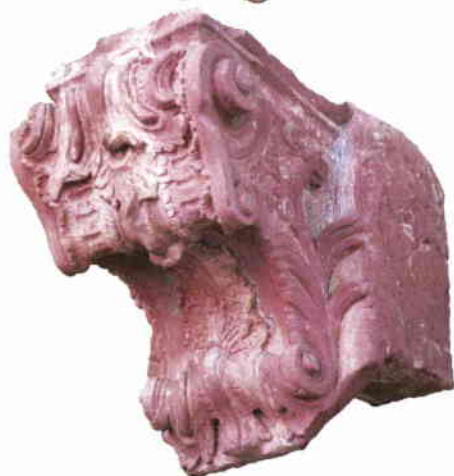
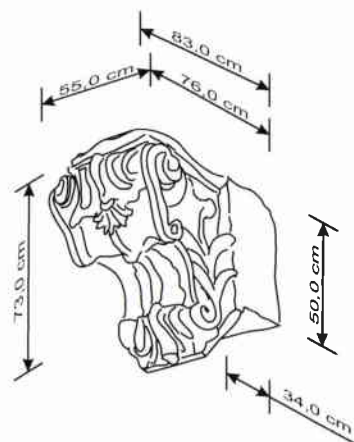
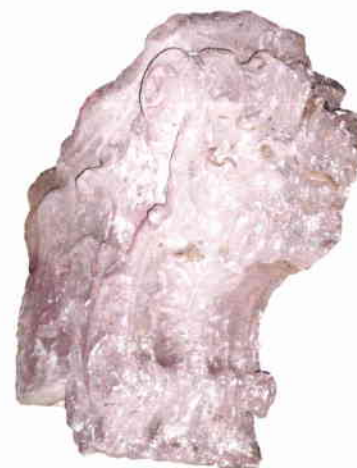
**Spoliengruppe 36**  
**174**  
**Kragstein**  
18. Jrhdt.

Erhaltungszustand  
sehr gut □□ ■ □□□ schlecht

Buntsandsteinerner, barocker Kragstein aus einer Bogenstellung der beidseitig gearbeitet ist, um 1750. Auf dem Kragstein haben sich Farbreste erhalten. Er stammt wahrscheinlich vom selben Gebäude wie der Kragstein Nr. 173.

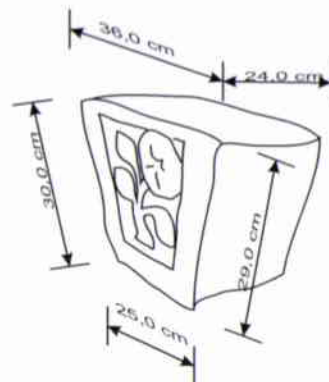
176

Schlussstein mit Apfel, der aufgrund seiner Abmessung wahrscheinlich vom selben Haus stammt wie Nr. 175. Er ist stark beschädigt, so dass man nur noch den Apfel erkennen kann. Er ist in der Untersicht des Bogenschleifsteins mit einer Diamantierung verziert. Eventuell stammt der Stein von einem der folgenden Häuser:

- Großer goldener Apfel  
Großer Hirschgraben 12
- Kleiner goldener Apfel  
Schüppengasse 1
- Goldener Apfel  
Faulpumpe 7

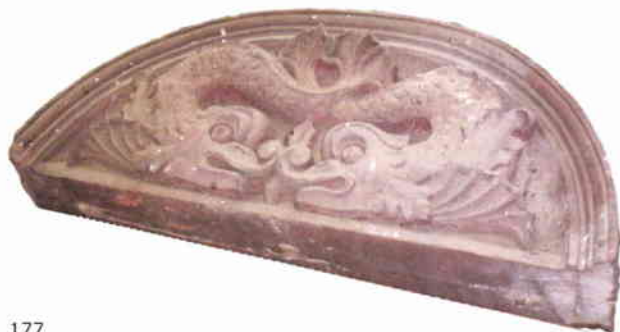
177

sehr gut ☐ ☐ ☐ ☒ ☐ schlecht

Drei klassizistische Buntsandsteinlunetten aus 1. Hälfte des 19. Jrd. Die Lunette sind mit Fischen, die Ihre Schwanzflossen erhoben und gekreuzt haben, verziert. Eines der Stücke ist am Rand stark ausgebrochen.

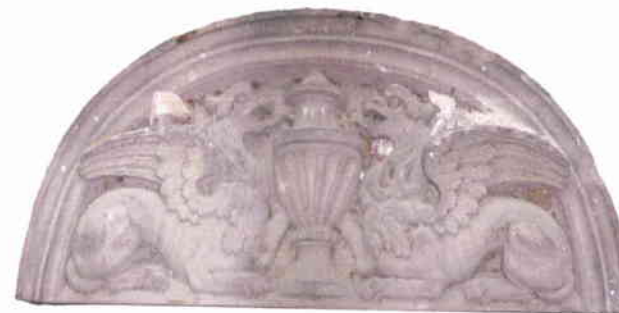
180

Drei klassizistische Lunetten aus Buntsandstein aus der Zeit um 1820. Geschmückt sind die Felder mit jeweils einem Greifenpaar das um eine Vase gruppiert ist. Eine Lunette ist zerbrochen.

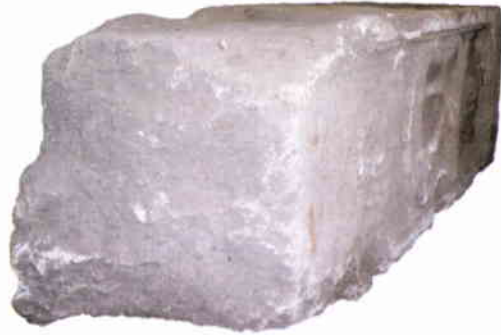
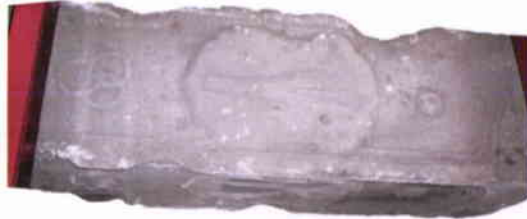
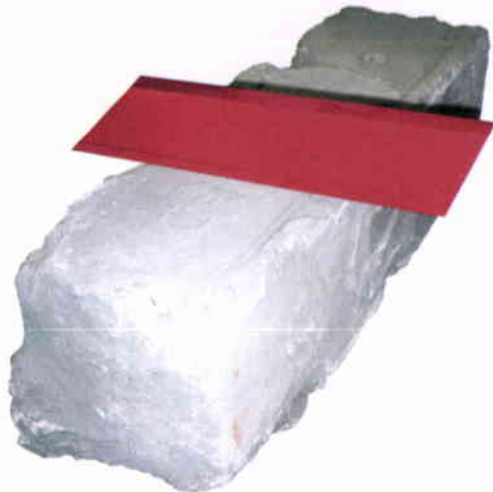
183

sehr gut ☐ ☐ ☐ ☒ ☒ ☐ schlecht

4-seitig bearbeitete Jugendstilstütze aus Kunststein. Der untere Teil ist abgebrochen. Möglicherweise stand sie auf einem Sockel.

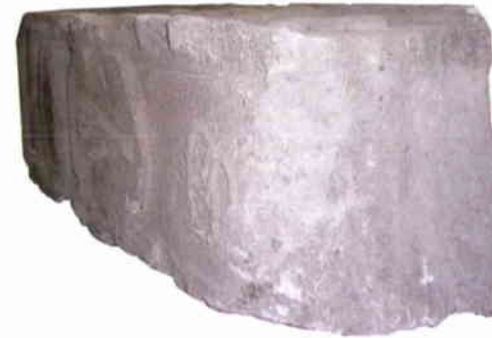
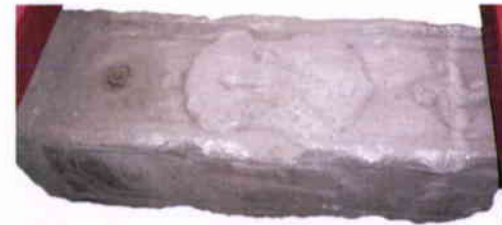
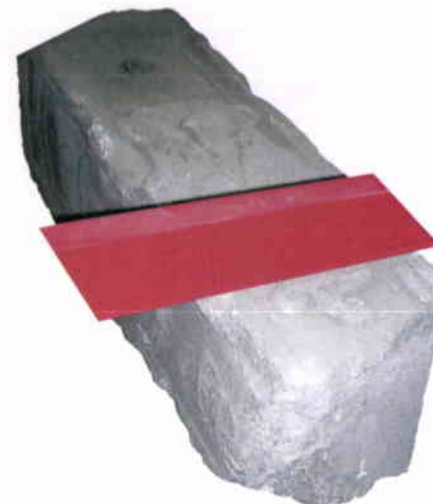
184

sehr gut ☐ ☐ ☐ ☒ ☒ ☐ schlecht

4-seitig bearbeitete Jugendstilstütze aus Kunststein. Der untere Teil ist abgebrochen. Möglicherweise stand sie auf einem Sockel.

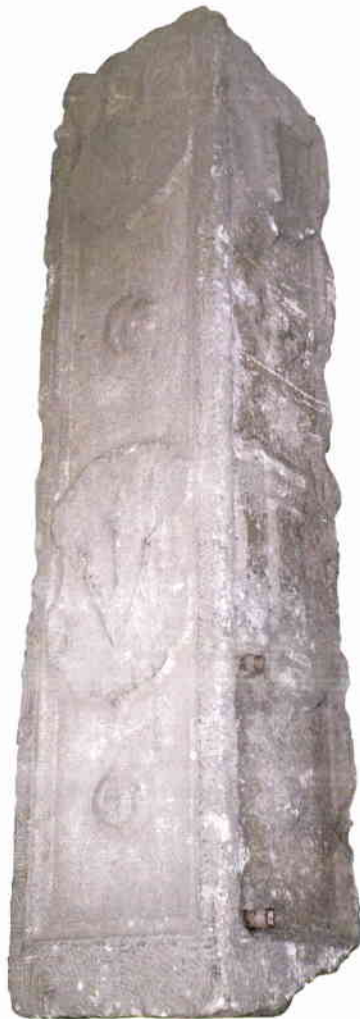
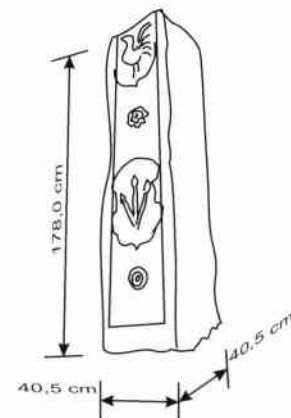
# **Spoliengruppe 40** **185** **Werkstein** **20. Jhrd.**

sehr gut ☐ ☐ ☐ ☒ ☐ ☐ schlecht

4-seitig bearbeitete Jugendstilstütze aus Kunststein. Der unterer Teil ist abgebrochen. Möglicherweise stand sie auf einem Sockel.

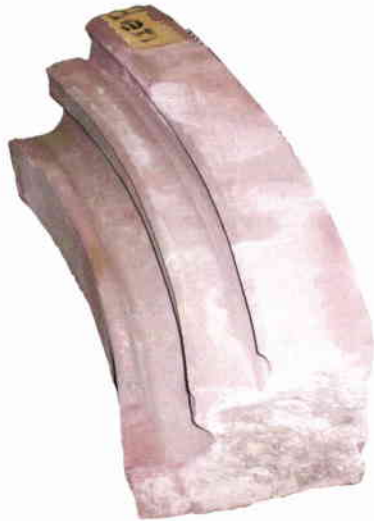
# **Spoliengruppe 41** **187** **Werkstein** 19. Jhrd.

Teilstück eines 5-teiligen neogotischen Bogens aus Rotsandstein. Wahrscheinlich war er im Innenbereich oder wettergeschützt eingebaut. Auf dem Bogen befindet sich eine Schrift aus dem 2. Weltkrieg - "Treppenhaus 5 bis Dachboden". An den einzelnen Teilen sind Mörtelreste vorhanden.

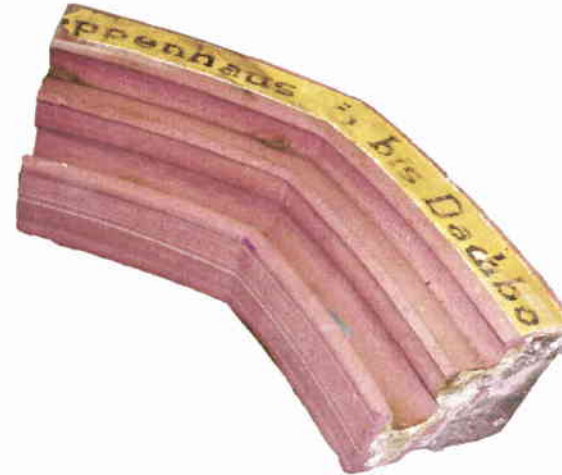
# **Spoliengruppe 41** **188** **Werkstein** 19. Jhrd.

Scheitelstück eines 5-teiligen neogotischen Bogens aus Rotsandstein. Wahrscheinlich war er im Innenbereich oder wettergeschützt eingebaut. Auf dem Bogen befindet sich eine Schrift aus dem 2. Weltkrieg - "Treppenhaus 5 bis Dachboden". An den einzelnen Teilen sind Mörtelreste vorhanden.

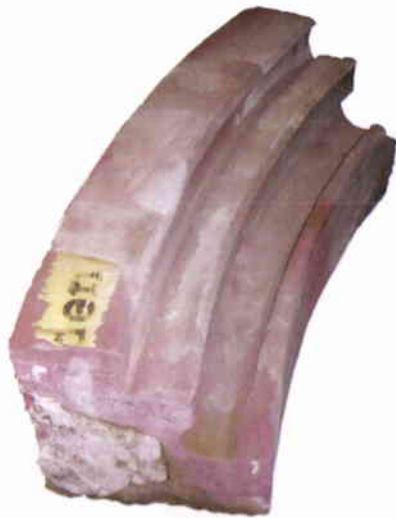
## Spoliengruppe 41

Teilstück eines 5-teiligen neogotischen Bogens aus Rotsandstein. Wahrscheinlich war er im Innenbereich oder wettergeschützt eingebaut. Auf dem Bogen befindet sich eine Schrift aus dem 2. Weltkrieg - "Treppenhaus 5 bis Dachboden". An den einzelnen Teilen sind Mörtelreste vorhanden.

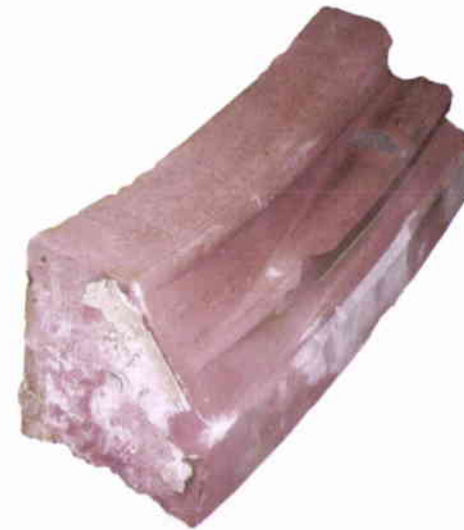
## Spoliengruppe 41

Teilstück eines 5-teiligen neogotischen Bogens aus Rotsandstein. Wahrscheinlich war er im Innenbereich oder wettergeschützt eingebaut. Auf dem Bogen befindet sich eine Schrift aus dem 2. Weltkrieg - "Treppenhaus 5 bis Dachboden". An den einzelnen Teilen sind Mörtelreste vorhanden.

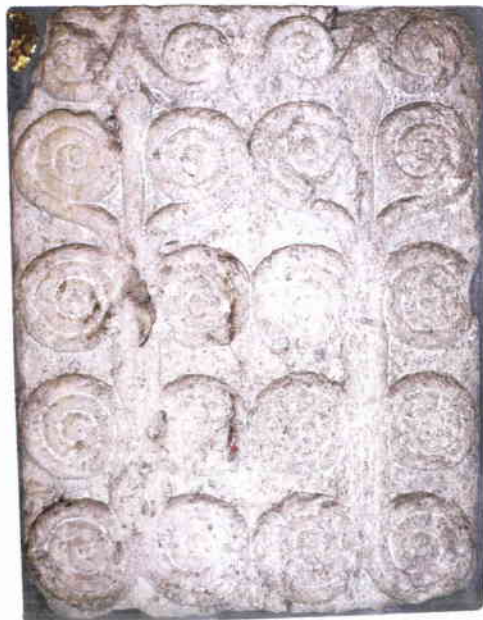
## Spoliengruppe 42

Relieftafel aus Muschelkalk mit Jugendstilornamenten. Über die Platte laufen 2 florale, parallele Schmuckbänder. Über die Tiefe der Platte lässt sich keine Aussage treffen, da sie zur Zeit in der U-Bahnstation Römer verbaut ist.

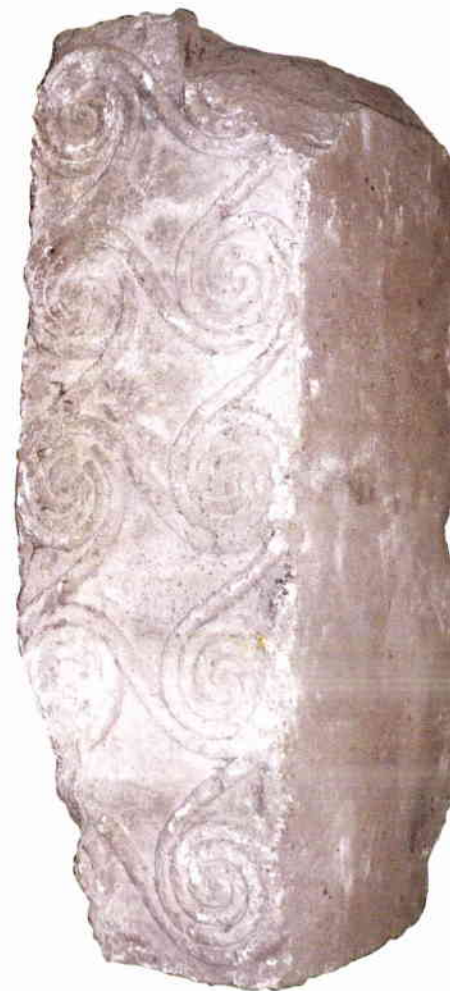
## Spoliengruppe 42

Jugendstil Werksteinblock aus Kunststein. Vermutlich stammt der Stein aus einem der Häuser, die in der Braubachstraße standen. Der Stein ist mit einem zweireihigen Spiralornament verziert. Er weist starke Beschädigungen auf.

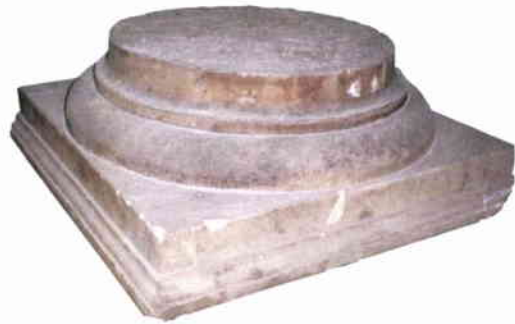
**Spoliengruppe 45**  
**197+198**  
**Kapitell**  
 ?. Jhnd.

Zwei identische Kapitelle toskanischer Ordnung aus Schilfsandstein.

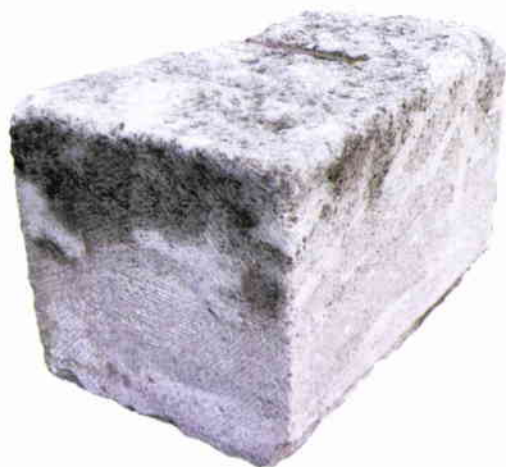
**Spoliengruppe 46**  
**199**  
**Werkstein**  
19.-20. Jhrd.

3-seitig bearbeiteter Quader aus Muschelkalk. Teilweise ist der Stein mit Metallklammern versehen. Es sind Mörtelreste vorhanden. Eventuell aus dem Haus Braubachstr. 27

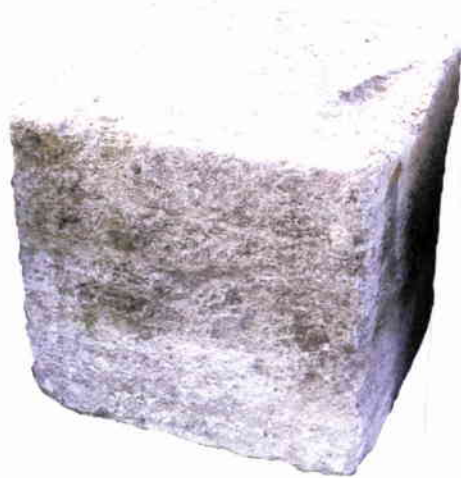
**Spoliengruppe 46**  
**201**  
**Werkstein**  
19.-20. Jrhdt.

Quader aus Muschelkalk.  
Eventuell aus dem Haus Brau-  
bachstr. 27

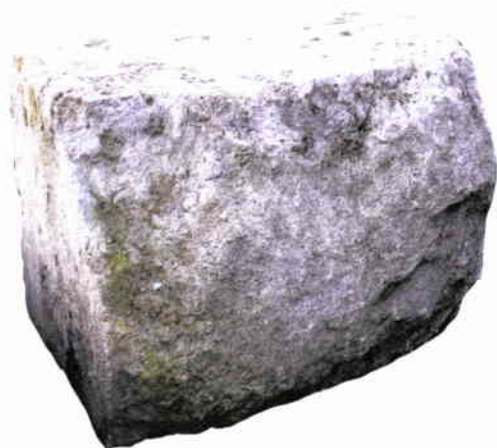
**Spoliengruppe 46**  
**205**  
**Werkstein**  
 19.-20. Jhrd.

Quader aus Muschelkalk.  
 Eventuell aus dem Haus Brau-  
 bachstr. 27

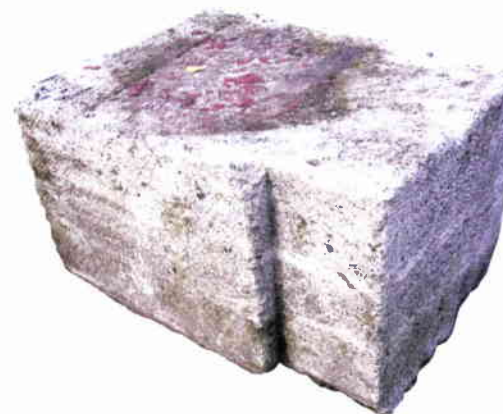
**Spoliengruppe 46**  
**206**  
**Werkstein**  
 19.-20. Jhrd.

Quader aus Muschelkalk.  
 Eventuell aus dem Haus Brau-  
 bachstr. 27

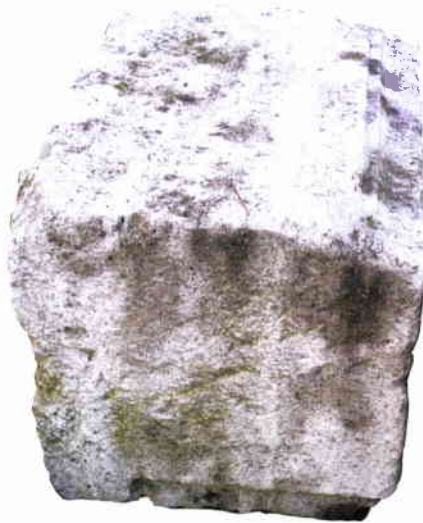
**Spoliengruppe 46**  
**209**  
**Werkstein**  
 19.-20. Jhrd.

sehr gut ☐ ☒ ☐ ☐ ☐ schlecht

Quader aus Muschelkalk.  
 Eventuell aus dem Haus Brau-  
 bachstr. 27

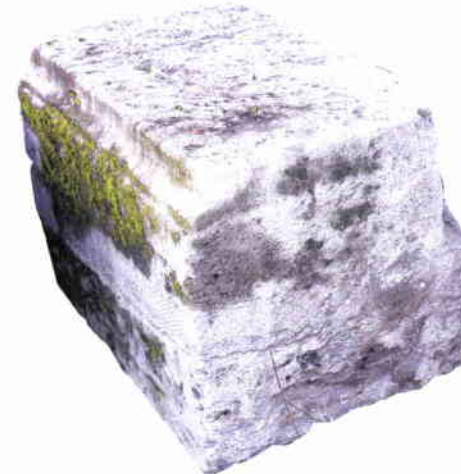
**Spoliengruppe 46**  
**210**  
**Werkstein**  
 19.-20. Jhrd.

sehr gut ☐ ☒ ☐ ☐ ☐ schlecht

Quader aus Muschelkalk.  
 Eventuell aus dem Haus Brau-  
 bachstr. 27

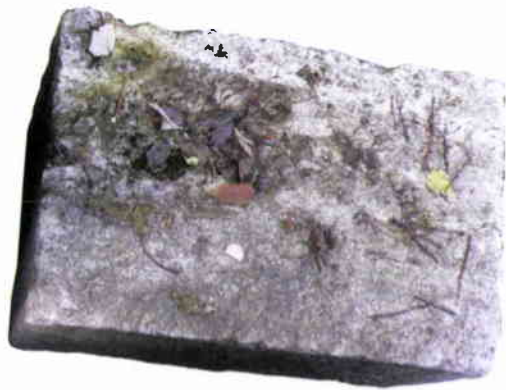
**Spoliengruppe 46**  
**211**  
**Werkstein**  
19.-20. Jhrd.

sehr gut ☐ ☒ ☐ ☐ ☐ schlecht

Quader aus Muschelkalk.  
Eventuell aus dem Haus Brau-  
bachstr. 27

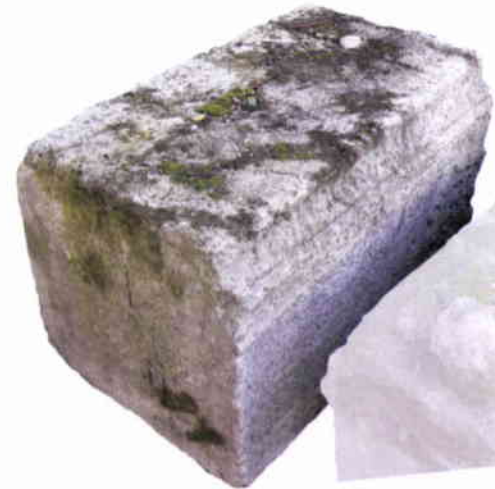
**Spoliengruppe 46**  
**212**  
**Werkstein**  
19.-20. Jhrd.

sehr gut ☒ ☒ ☐ ☐ ☐ schlecht

Quader aus Muschelkalk.  
Eventuell aus dem Haus Brau-  
bachstr. 27

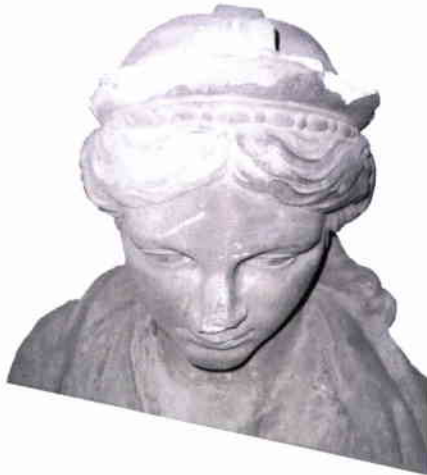
**Spoliengruppe 47**  
**213**  
**Halbbüste**  
 19. Jrdh.

sehr gut ☐ ☒ ☐ ☐ ☐ schlecht

Gründerzeitliche Halbbüste aus Sandstein. Sie wurde im rückwärtigen Bereich abgeschnitten.

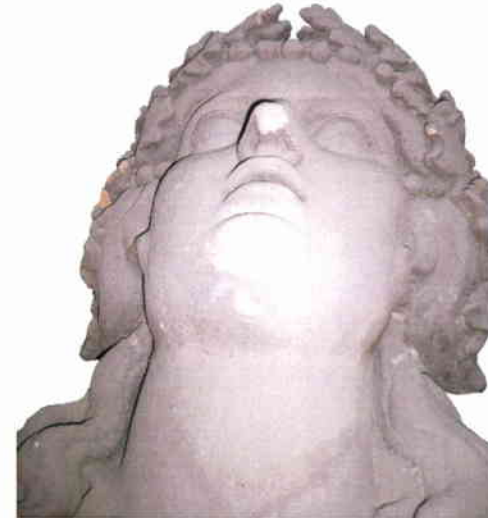
**Spoliengruppe 47**  
**214**  
**Halbbüste**  
 19. Jrdh.

sehr gut ☐ ☒ ☐ ☐ ☐ schlecht

Gründerzeitliche Halbbüste aus Sandstein. Die Büste stellt wahrscheinlich die Germania dar. Sie wurde im rückwärtigen Bereich abgeschnitten.

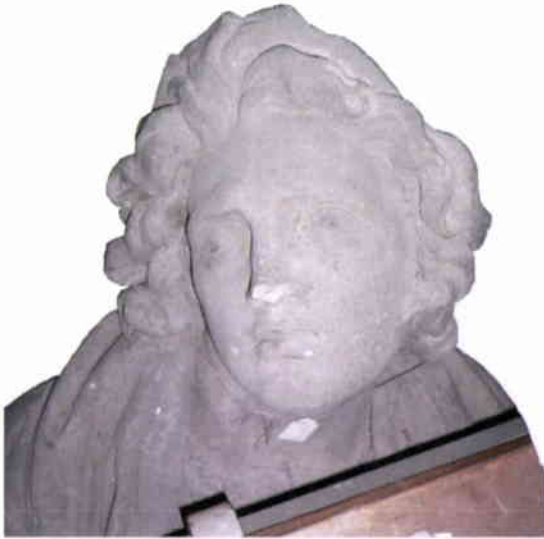
**Spoliengruppe 47**  
**215**  
**Halbbüste**  
 19. Jrdh.

sehr gut ☐ ☒ ☐ ☐ ☐ schlecht

Gründerzeitliche Halbbüste aus Sandstein. Sie wurde im rückwärtigen Bereich abgeschnitten.

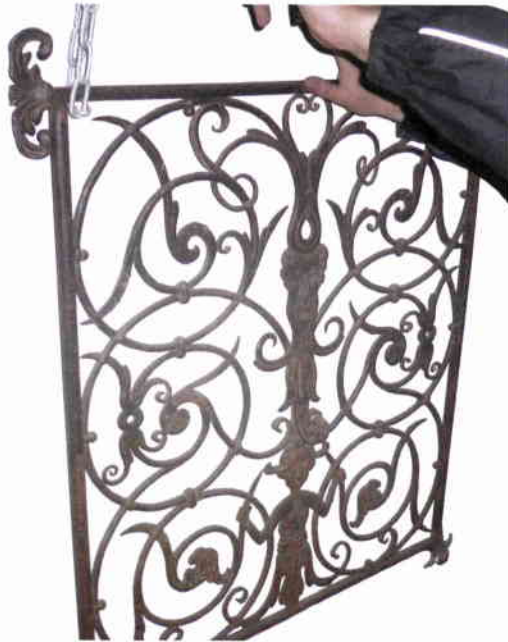
**Spoliengruppe 48**  
**216**  
**Fenstergitter**  
19. Jhrd.

sehr gut ☒ ☐ ☐ ☐ ☐ schlecht

Teil eines hervorragenden Renaissance-treppengeländers oder eines Oberlichtgitters mit einem Schreckmännchen im Dekor. Vermutlich war das Gitter ursprünglich auf einem zweiten Rahmen befestigt.

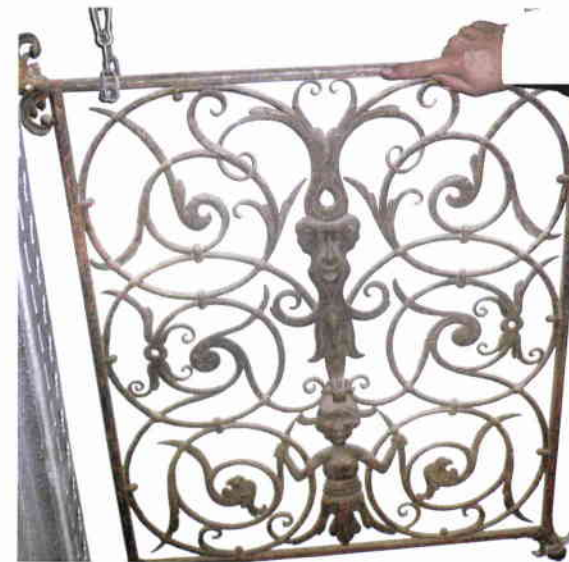
**Spoliengruppe 48**  
**217**  
**Fenstergitter**  
19. Jhrd.

Teil eines hervorragenden Renaissance-treppengeländers oder eines Oberlichtgitters mit einem Schreckmännchen im Dekor. Vermutlich war das Gitter ursprünglich auf einem zweiten Rahmen befestigt.

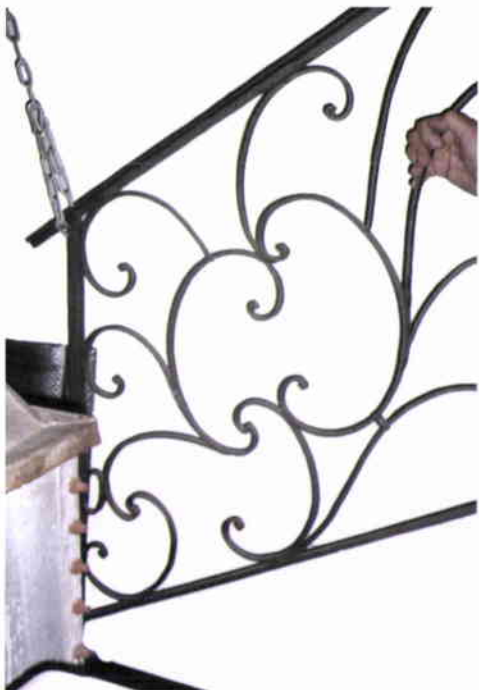
# **Spoliengruppe 49** **218** **Treppengeländer** 18. Jrdh.

sehr gut ☐ ☒ ☐ ☐ ☐ schlecht

Teil eines barocken Treppengeländers vom Lauf einer Treppe aus Schmiedeeisen. Die Laschen und Bohrungen lassen darauf schließen, dass das Element ursprünglich zwischen zwei Pfosten montiert war.

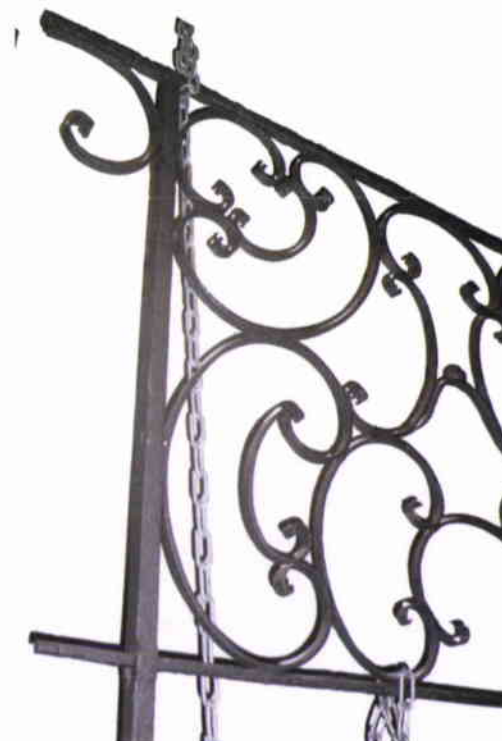
# **Spoliengruppe 49** **219** **Treppengeländer** 18. Jrdh.

sehr gut ☐ ☒ ☐ ☐ ☐ schlecht

Teile eines barocken Treppengeländers aus Schmiedeeisen. Das vorliegende Fragment stammt wahrscheinlich von einem Podest der Treppe.

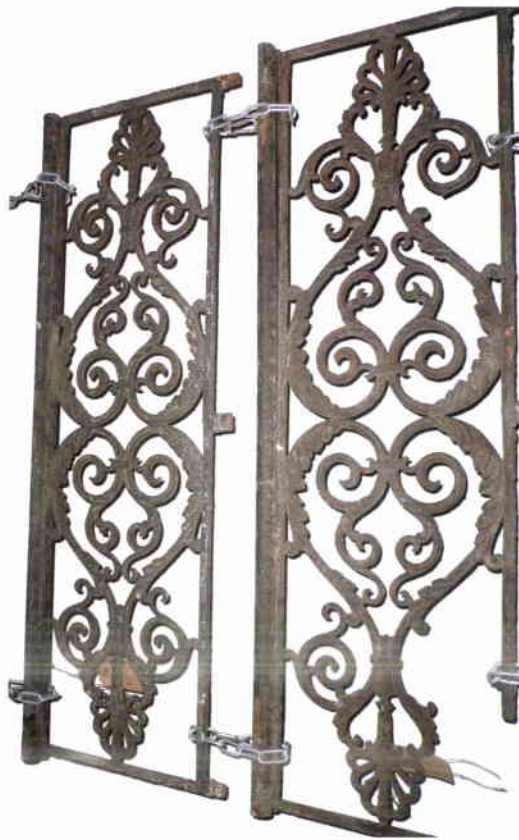
**Spoliengruppe 50**  
**220 - 221**  
**Geländer**  
18.-19. Jhrd.

Zwei Fensterbrüstungsgitter im Stil des Klassizismus aus Eisenguss. Die hölzernen Handläufe sind erhalten. Es sind Farbreste auf den Gittern zu erkennen. Das eine der beiden Gitter ist leicht beschädigt (Teile fehlen).

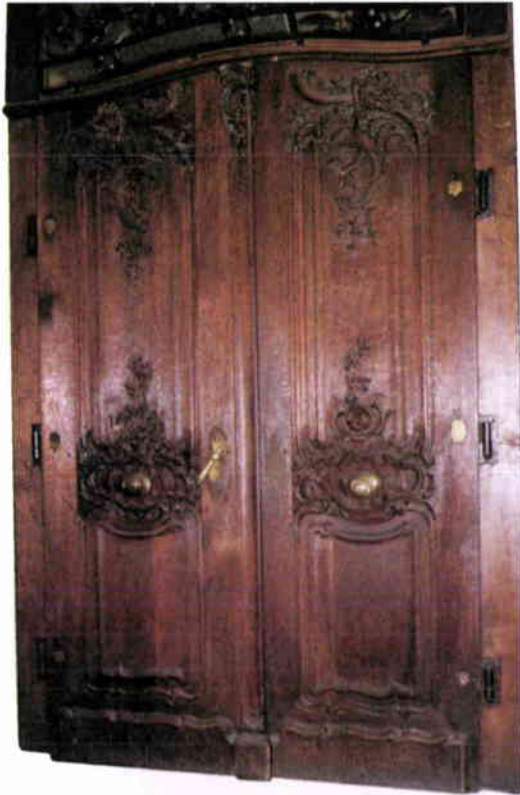
## Spoliengruppe 52 226 Tür 18. Jhrd.

sehr gut ☒ ☒ ☐ ☐ ☐ schlecht

Doppelflügelige geschnitzte Eichenholztür im Rokokostil aus der zweiten Hälfte des 18. Jhrd. Die Tür stammt aus einem Haus in Hanau. Sie war ursprünglich Innen angeschlagen und wurde nachträglich umgebaut. Die Tür hat zwei Knäufen und eine Klinke aus Messing. Die Tür kam zusammen mit einem Oberlichtgitter (Spolie 227) in das Museum.

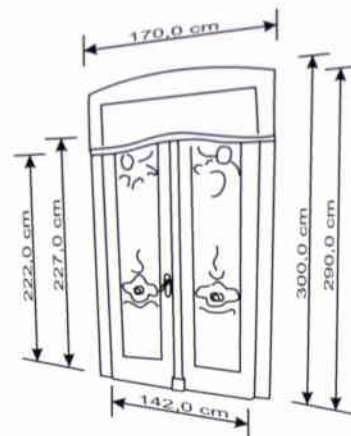
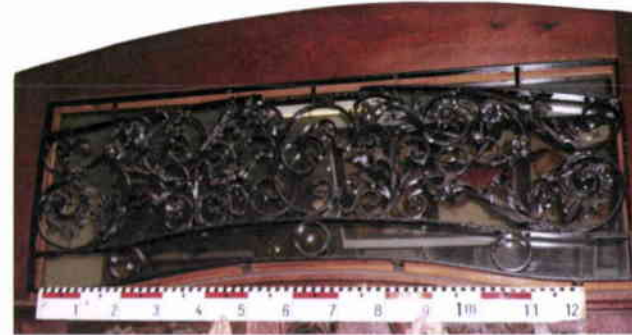
## Spoliengruppe 52 227 Oberlichtgitter 18. Jhrd.

sehr gut ☒ ☐ ☐ ☐ ☐ schlecht

Schmiedeeisernes Schmuckgitter für ein Türoberlicht. Verziert ist es mit Blumenranken und den Initialen "E L". Das Gitter gehört zu der Tür aus Hanau (Spolie 226)

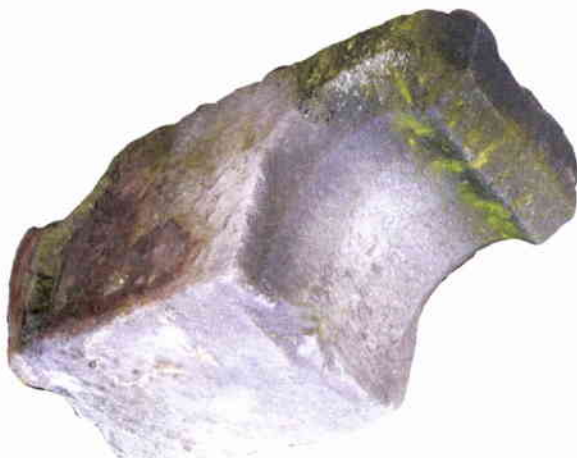
## 228 Kragstein ? Jrdh.

sehr gut ☒ ☒ ☐ ☐ ☐ ☐ schlecht

Schlicht gearbeiteter Kragstein aus Basalt. Vermutlich stammt er aus der Mitte einer Fassade. Der Stein ist zeitlich nicht bestimmbar.

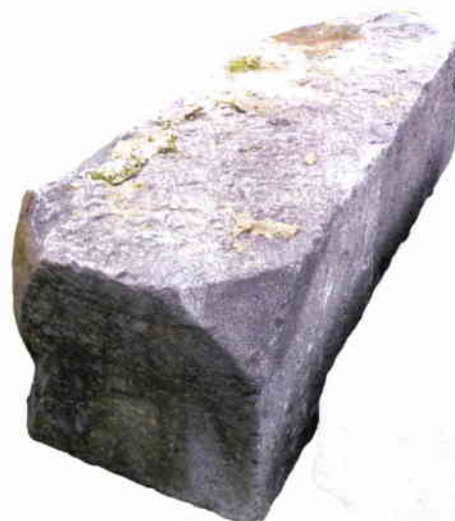
## 229 Werkstein ? Jrdh.

sehr gut ☐ ☒ ☒ ☐ ☐ ☐ schlecht

Basaltquader mit abgeschrägten Ecken, der vermutlich aus einem Gebäudesockel (Braubachstraße 25 / 27) stammt.

Abplattungen  
Kantenlänge ca. 16,0 cm

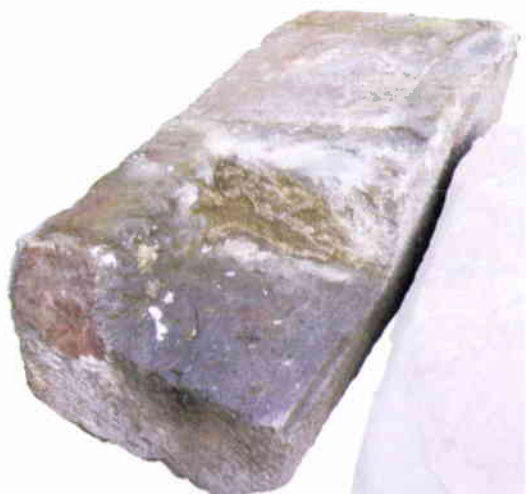
## 230 Werkstein ? Jhrd.

sehr gut ☐ ☒ ☐ ☐ ☐ schlecht

Oberer Teil eines Torgewändes mit geringfügigen Abplatzungen aus Basalt. Zeitlich unbestimmt.

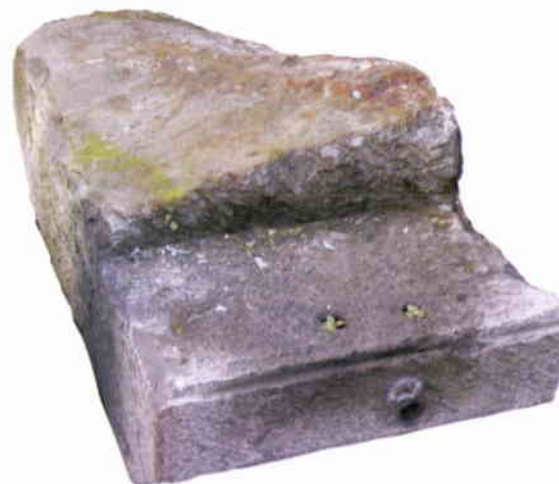
## 231 Werkstein ? Jhrd.

sehr gut ☐ ☐ ☒ ☐ ☐ schlecht

Gewändeteil eines (gotischen?) Bogens aus Basalt, der in einem Hofter saß. Die Front ist gesägt, die Seiten glatt gehauen. 3 Bohrungen für die Anbringung einer Hofterangel sind vorhanden. Das Stück ist mehrfach bestoßen.

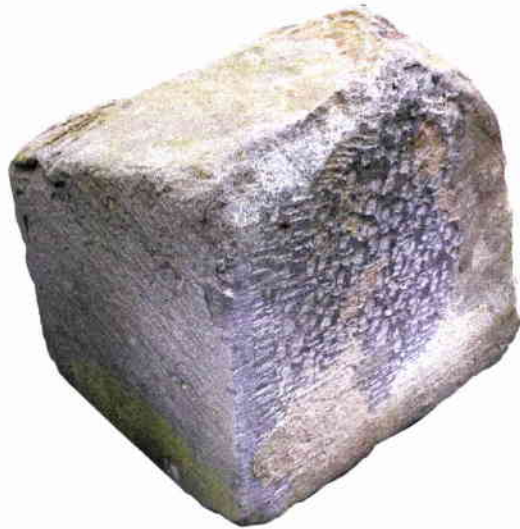
## 232 Werkstein 18. Jhrd.

Stark beschädigtes Werkstück aus Basalt mit Mörtelspuren. Die eigentliche Funktion des Werkstückes ist nicht erkennbar.

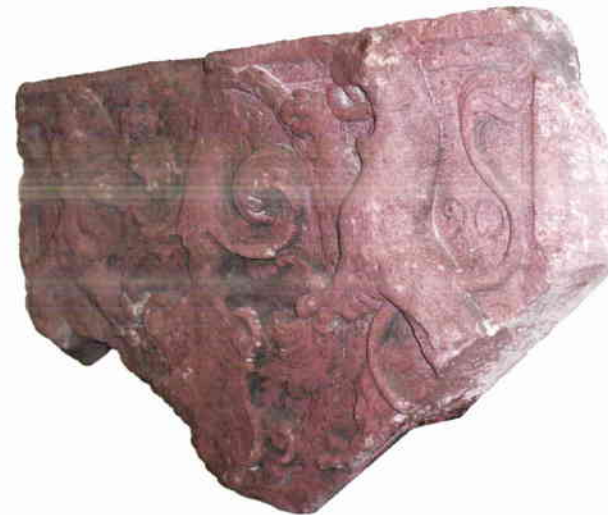
Reliefplatte aus Rotsandstein von 1590. Die Platte saß eventuell zwischen zwei Bogenansätzen eines Erdgeschosses. Auf dem Fragment sind ein Löwe und ein Greif als Wappenhalter abgebildet. Das eigentliche Wappen ist schwer beschädigt und nicht mehr deubar. Über dem mit Rankwerk verzierten Schild sind die Initialen C.I.M. zu lesen. Auf dem Stein haben sich Farbreste erhalten.

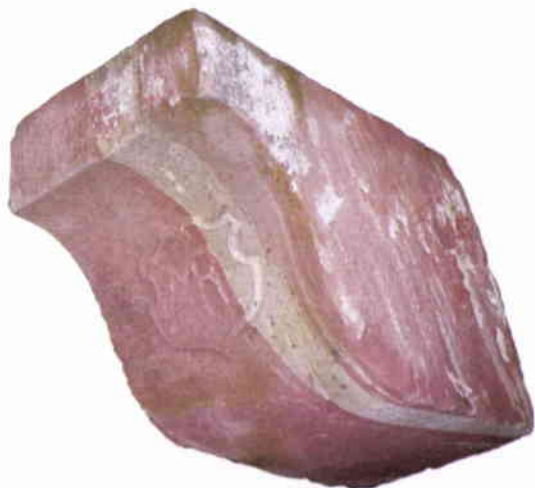
## 234 Kragstein 17.-18. Jrdh.

sehr gut ☒ ☐ ☐ ☐ ☐ schlecht

Schlichter Kragstein aus Bunt-sandstein. Die Hausmarke in Form eines Wappenschildes trägt die Initialen "MR".

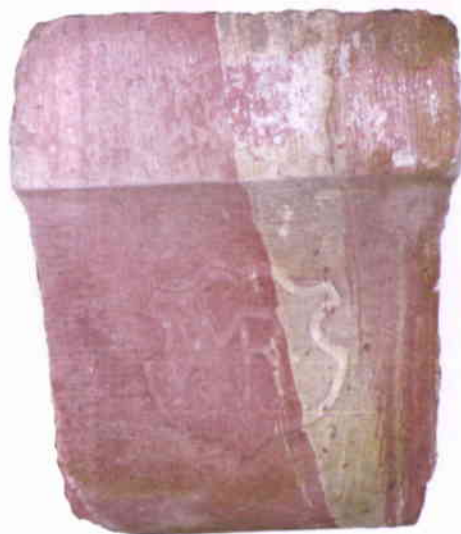
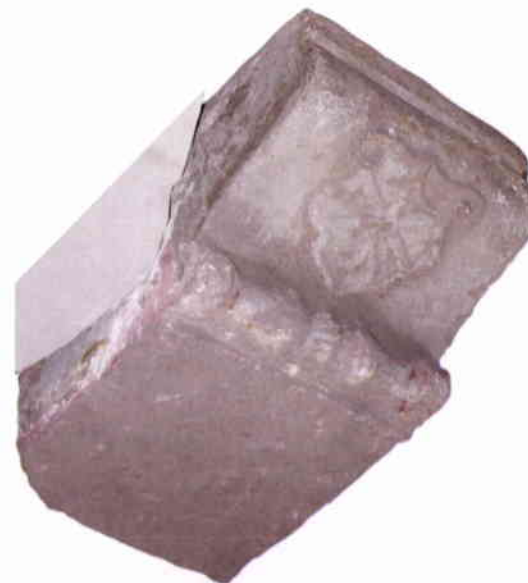
## 235 Kragstein 17. Jrdh.

Renaissanceskragstein aus Rot-sandstein mit Spindel und Hausmarke. Auf dem Stein sind Farbreste zu erkennen. Der Stein weist im Grundriss die Form eines Parallelogramms auf.
