Planung Bereich Dom - Römer

# Spolien der Altstadt 1

Dokumentation der im Historischen Museum lagernden Originalbauteile Frankfurter Bürgerhäuser  
Stadtplanungsamt der Stadt Frankfurt am Main - Mai 2008

Studie  
bearbeitet von  
Prof. DW. Dreysse  
Dipl. Ing. Björn Wissenbach  
Mitarbeiter Peter Bierling

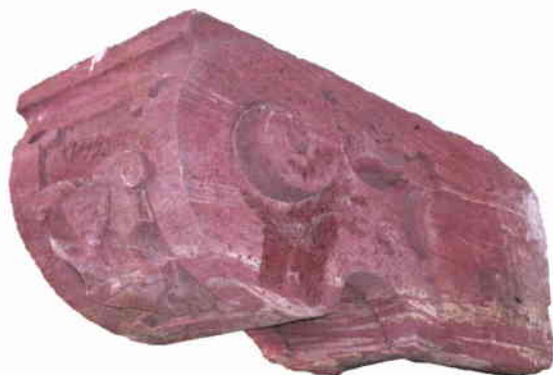
## 236 Kragstein 1608

sehr gut ☐ ☒ ☒ ☐ ☐ ☐ schlecht

Renaissance Kragstein aus rotem Sandstein mit dem Wappen der Familie Uffsteiner. Er soll aus dem 1897 abgebrochenem Haus in der Schüppengasse 9 stammen, was sich jedoch über Fotos eindeutig wiederlegen lässt.

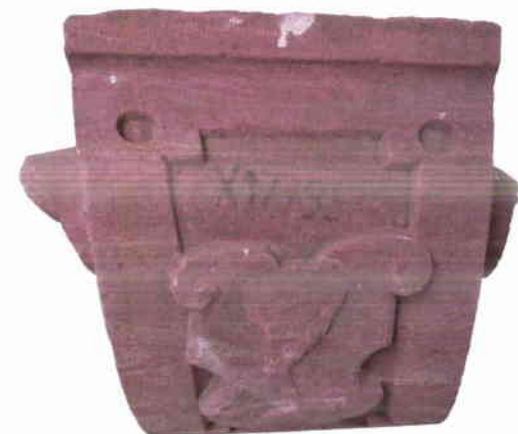
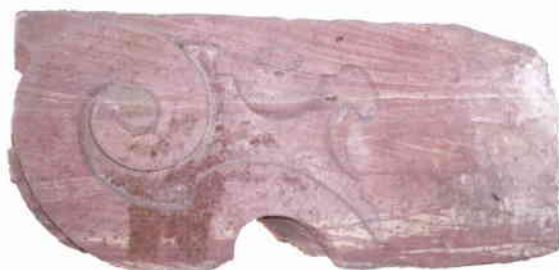
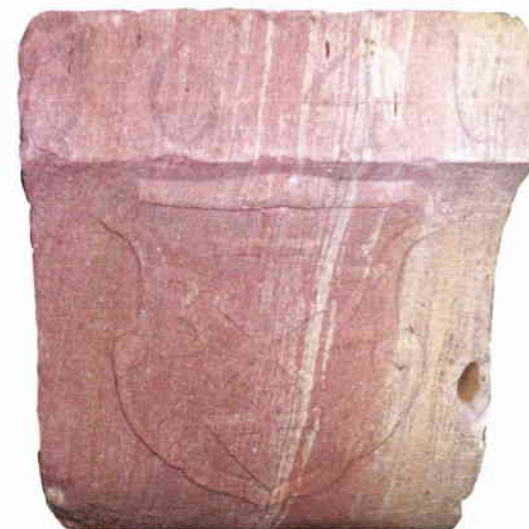
## 237 Kragstein 1641

sehr gut ☒ ☒ ☐ ☐ ☐ ☐ schlecht

Schlichter Kragstein mit Wappenschild aus Buntsandstein. Im Schild ist die Hausmarke mit den Initialen "BZ" zu erkennen. Darüber ist die Jahreszahl "1641" eingehauen.

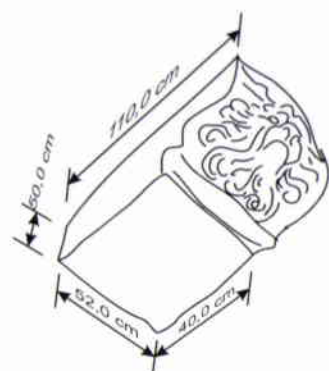
# **239** **Kragstein** 17. oder 18. Jrd.

Fragment eines Kragsteines aus Buntsandstein, der mit einem Knaben- oder Frauenkopf verziert ist. Stammt vermutlich aus der linken Ecke einer Fassade, was sich aus der Blickrichtung des Gesichtes ableiten lässt. Der hintere Teil des Steins ist schwer beschädigt.

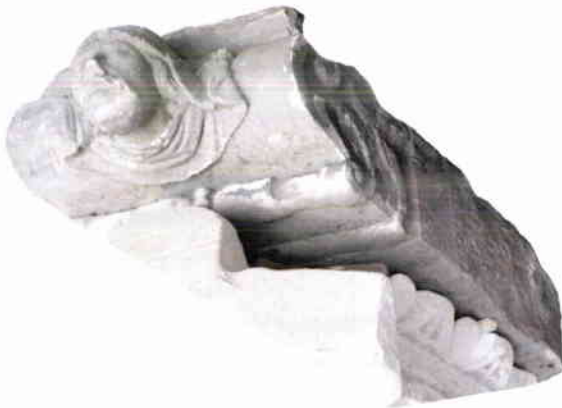
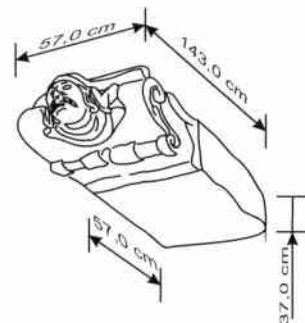
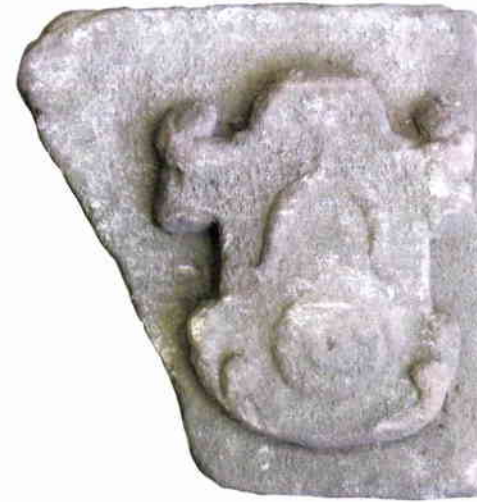
## 241 Kragstein 17. Jhhd.

sehr gut ☐ ☐ ☒ ☒ ☐ schlecht

Ein kleiner Kragstein aus Buntsandstein von der linken Ecke eines Hauses mit einem seitlich angeordneten, nicht zu deutendem Wappen.

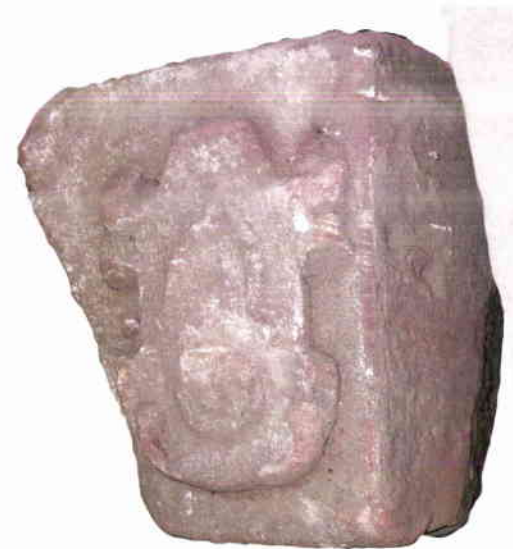
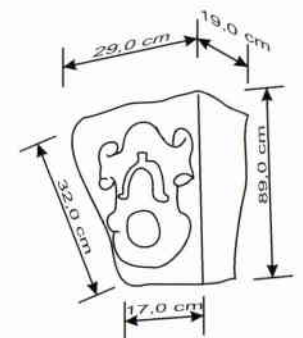
# **242** **Kragstein** **1624**

sehr gut ■■■ □□□□ schlecht

Schlichter Kragstein aus Bunt-sandstein mit Kartusche, auf dem Hammer und zwei gekreuzte Schlüssel zu sehen sind. Der Stein trägt die Initialen "PV" und die Jahreszahl "1624".

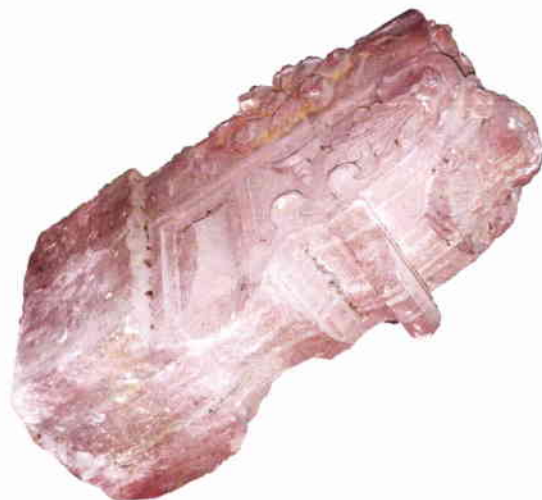
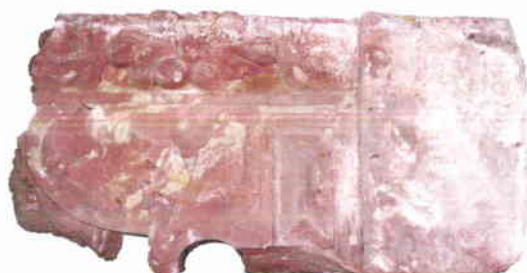
## 243 Kragstein 17. Jhrd.

sehr gut ☐ ☒ ☒ ☐ ☐ ☐ schlecht

Mittlerer Teil eines Renaissancekragsteins aus Buntsandstein. Der Stein trägt das Gesicht einer Frau. Seitlich ist der Stein mit einer Diamantquadrierung und floralen Motiven verziert.

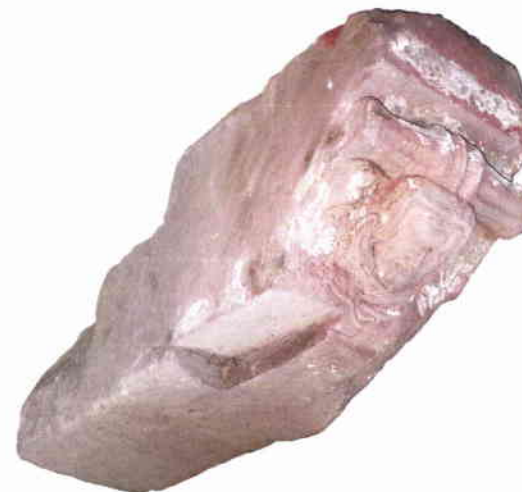
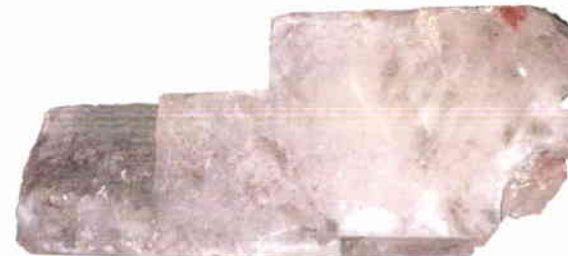
## 244 Kragstein 17. Jhrd.

sehr gut ☐ ☒ ☒ ☐ ☐ ☐ schlecht

Renaissancekragstein von der rechten Seite einer Hausfassade. Er ist mit einem Frauengesicht mit Haube und darüber liegender Spindel verziert. An der Unterseite des Steines ist eine Aussparung vorhanden. Es sind Farbreste erhalten.

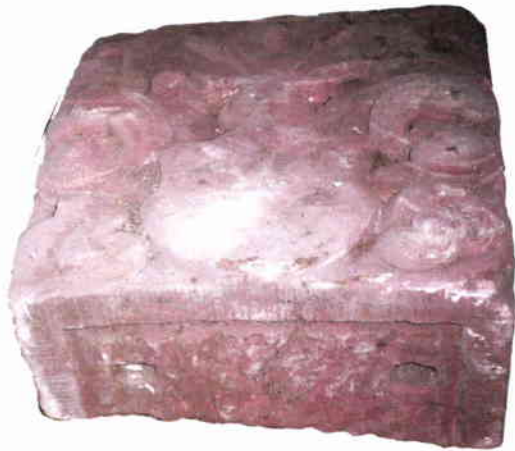
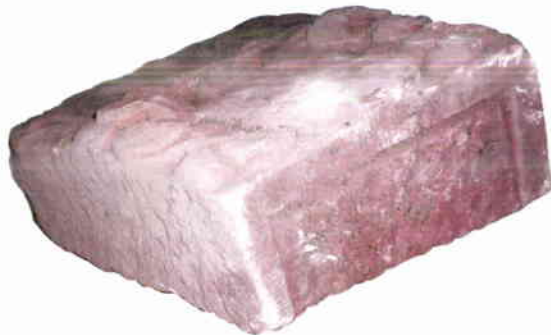
**247**  
**Bogenschlussstein**  
1679

sehr gut ☐ ☐ ☒ ☒ ☐ ☐ schlecht

Bogenschlussstein mit Wappenschild, Helmzier und Kornähren. Im Schild befinden sich die Initialen "G" und "I" oder "F". Über dem Wappen ist die Jahreszahl "1679" eingehauen. Unten am Stein befinden sich Bohrungen, die wahrscheinlich zur Aufnahme von einem Fenstergitter stammen.

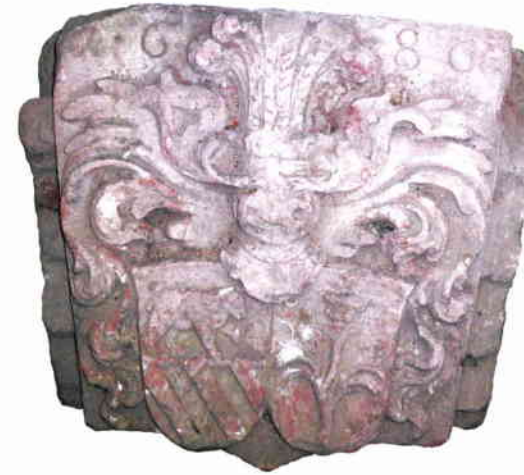
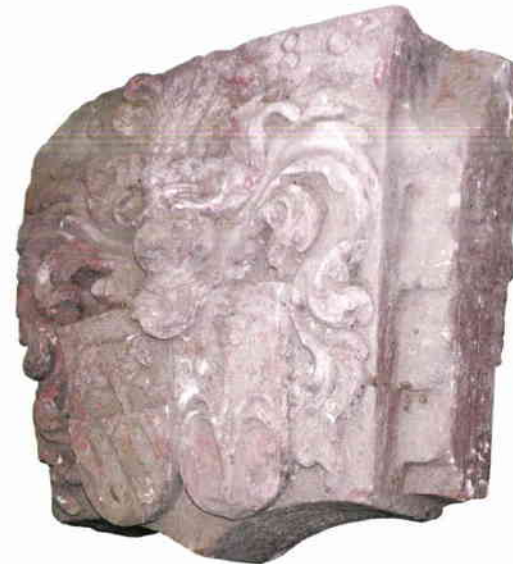
**248**  
**Bogenschlussstein**  
1686

sehr gut ☐ ☒ ☒ ☐ ☐ ☐ schlecht

Agraffe mit Alianzwappen und Helmzier aus Buntsandstein. Der Stein trägt die Jahreszahl "1686". An den Seiten ist die Profilierung des Bogens zu erkennen. Auf dem Stein haben sich Farbreste erhalten.

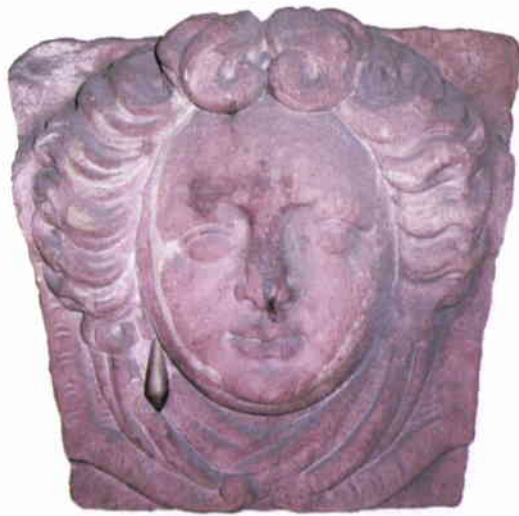
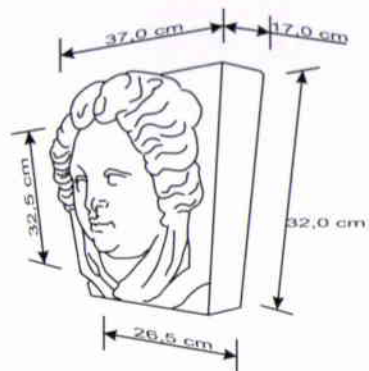
## 249 Bogenschlussstein 17. Jhrd.

sehr gut ■■■■■ schlecht

Bogenschlussstein aus Buntsandstein aus dem 17. Jhrd. Er ist mit dem Antlitz einer Frau verziert. Der Ohrhring aus Messing ist eine moderne Dekoration. Der Stein befindet sich zur Zeit in der U-Bahnstation Römer.

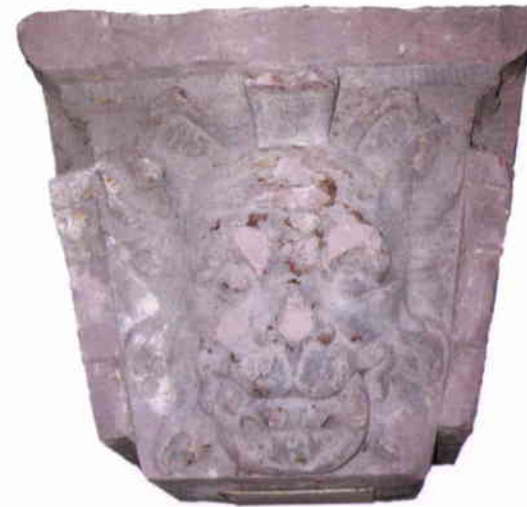
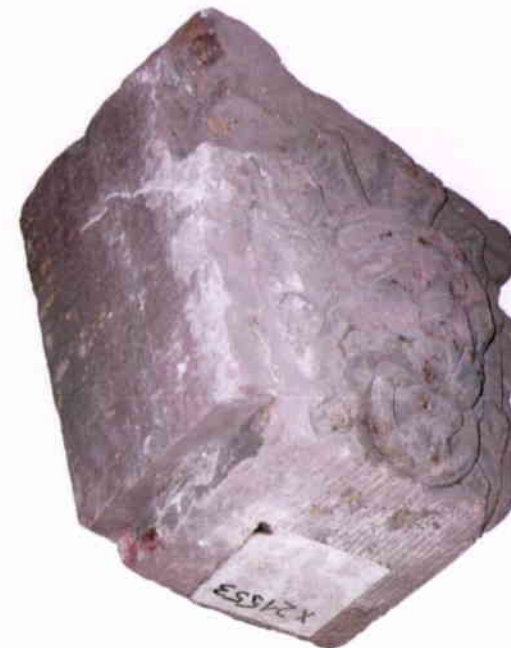
## 250 Bogenschlussstein 17. Jhrd.

sehr gut ■■■■■ schlecht

Der Renaissanceschlussstein aus Buntsandstein ist mit einem Löwenkopf, mit Ring im Maul, verziert. Seitlich sind die Ansätze der profilierten Gewändebögen zu erkennen. Der Stein diente oben als Konsole.

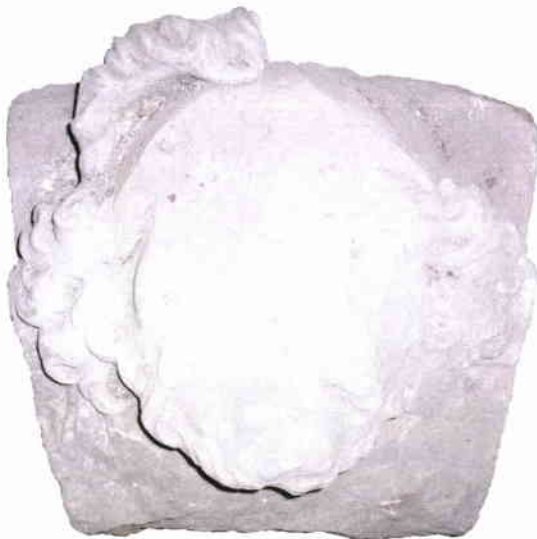
## 251 Bogenschlussstein 17. Jhrd.?

Erhaltungszustand  
sehr gut ☐ ☐ ☐ ☒ ☐ ☐ schlecht

Bogenschlussstein aus Rotsandstein mit dem Antlitz eines bärtigen Mannes. Das Gesicht ist stark beschädigt.

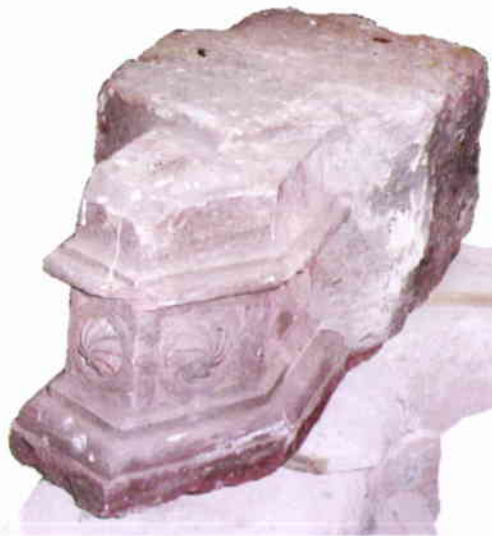
## 253 Eckkonsole

Bei dem Stück aus Buntsandstein handelt es sich um den unteren Teil eines 3-teiligen, polygonalen Renaissancekonsolsteins. Seitlich ist der Stein mit Diamantierungen verziert. An der Front ist er mit Rosetten geschmückt.

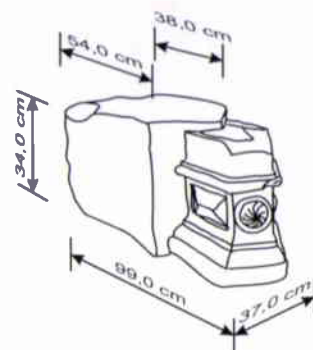
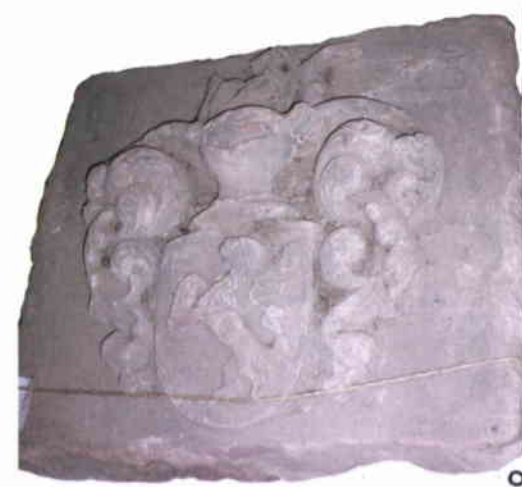
## 254 Wappenstein

Wappentafel aus Buntsandstein. Im Schild ein Löwe, der ein Buch oder einen Bienenstock trägt, darüber die Helmzier mit der Jahreszahl 1623.

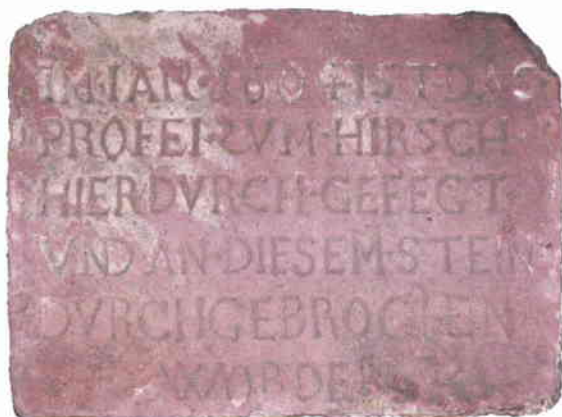
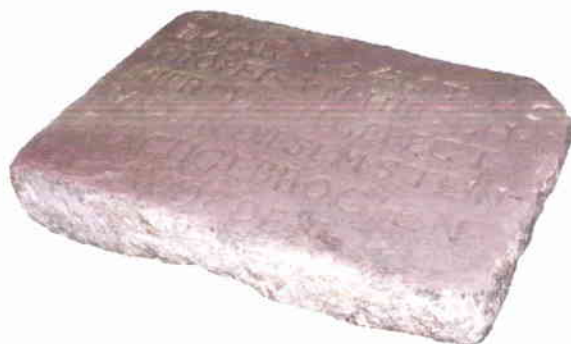
## 255 Profeitafel 1604

Profeitafel des Hauses "Zum Hirsch" aus rotem Sandstein. Die Tafel trägt die Inschrift "IM IAR 1604 IST PROFEI ZUM HIRSCH HIER DURCHGEFEGT UND AN DIESEM STEIN DURCHGEBROCHEN WORDEN".

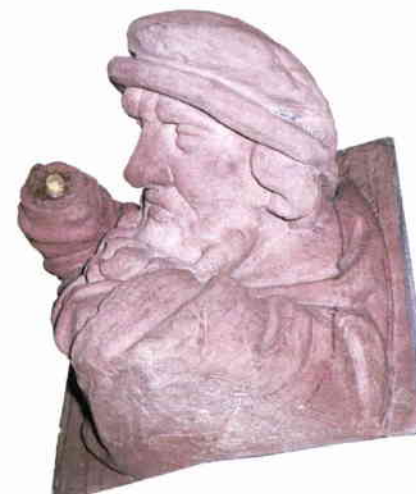
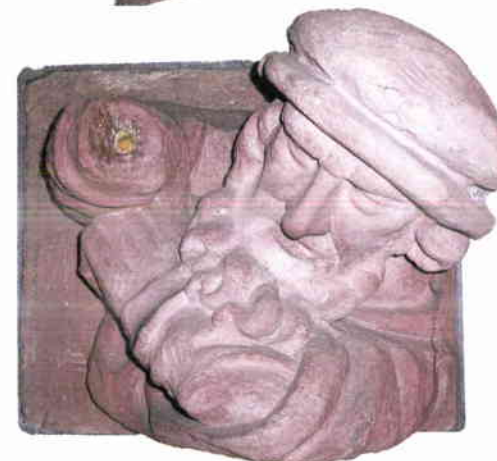
## 256 Werkstein 17. Jrdh. ?

Figürlich gearbeiteter Werkstein mit dem Bildnis eines bärtigen Mannes mit Kappe aus rotem Sandstein, der auf den Arm gestützt ist. Die rechte Hand der Figur ist abgebrochen. Das Bildnis erinnert an Baumeisterportraits des Spätmittelalters. Zur Zeit ist der Stein in der U-Bahnstation Römer verbaut.

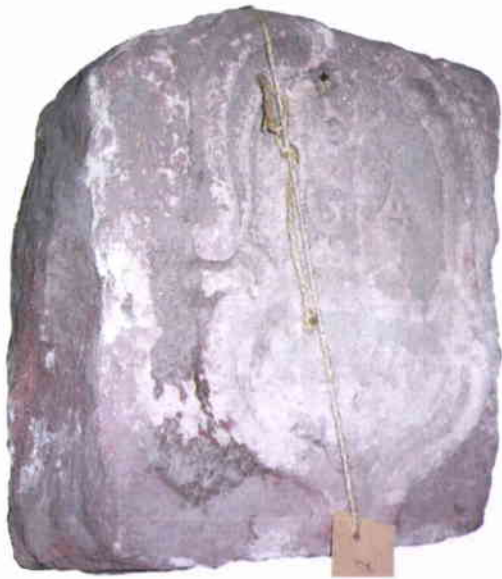
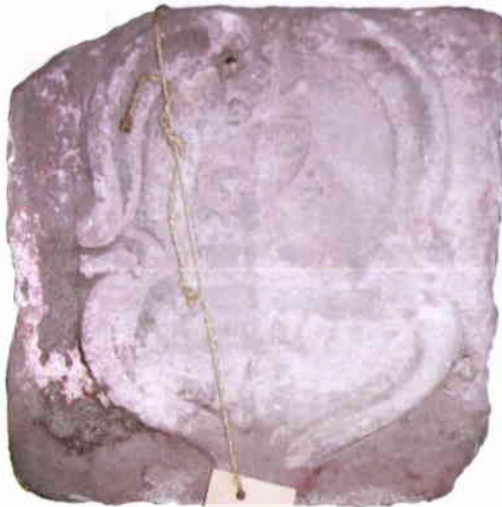
## 257 Werkstein 1677

Werkstein aus Buntsandstein mit Kartusche in der die Hausmarke und die Initialen "GA" sowie die Jahreszahl 1677 zu erkennen sind.

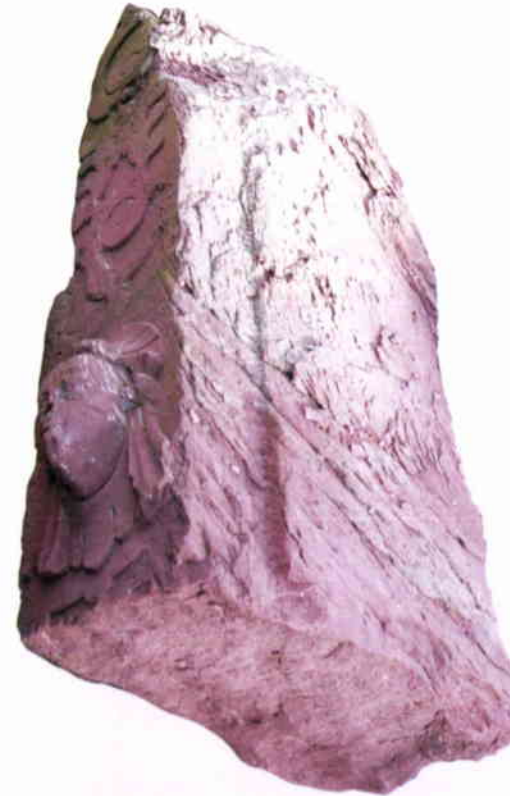
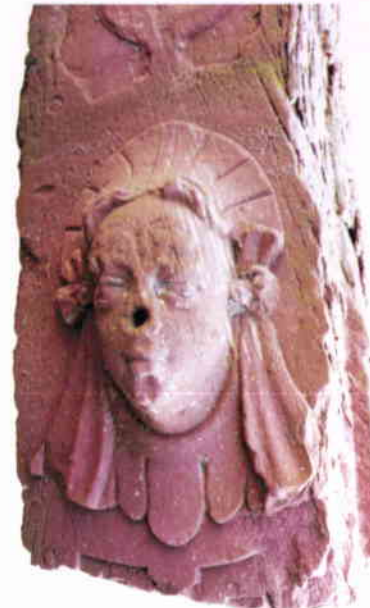
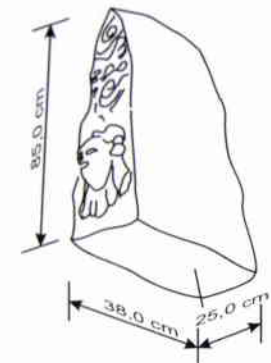
## 258 Werkstein ca. 17. Jhrd.

Stark verwittertes Werkstück aus Buntsandstein. Eventuell gehört das Stück zu einem Renaissance-Fensterelement. Verziert ist der Stein mit einem Frauengesicht mit Kopfschmuck, darüber Motive des Beschlagwerks.

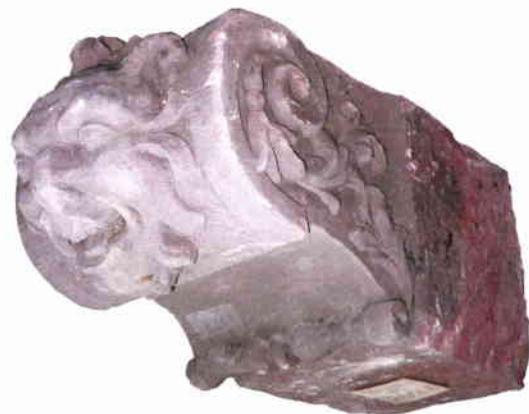
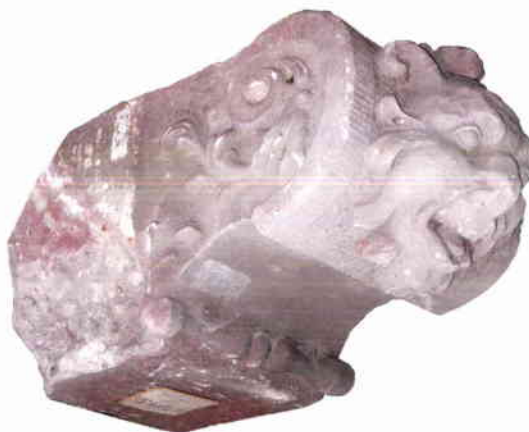
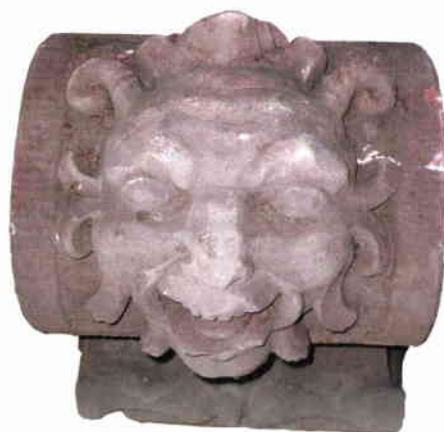
## 259 Kragstein 18. Jrdh.

Barocker Kragstein aus Buntsandstein aus der Mitte eines Hauses. Der Stein ist mit einem Satyrkopf verziert. Seitlich ist er mit Volutenmotiven geschmückt.

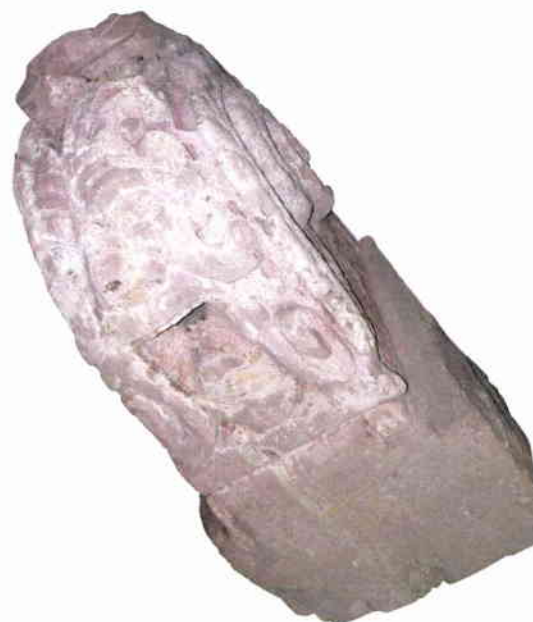
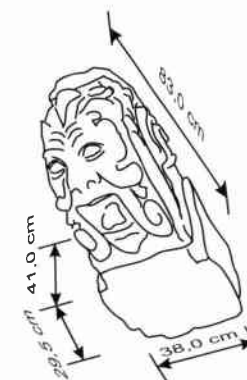
## 260 Kragstein 18. Jrdh.

Barocker Kragstein aus der Mitte einer Hausfassade, der beidseitig bearbeitet ist. Vorne eine Grotteskenmaske mit Satyr, der den Mund aufsperrt. Seitlich Volutendekor. Die linke Seite des Steins ist stark beschädigt. Er wurde nachträglich gekürzt. Es haben sich Reste der Bemalung erhalten.

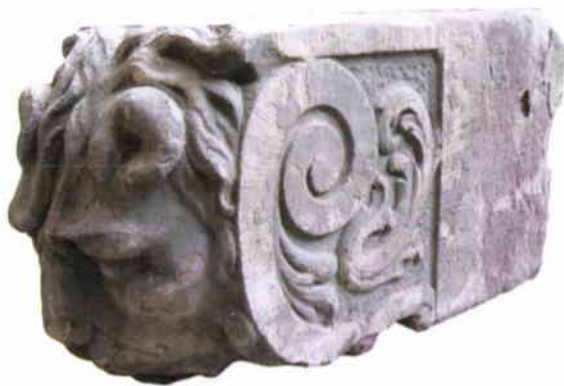
## 261 Kragstein 18. Jhrd.

Barocker Kragstein aus Rotem Sandstein aus der Mitte einer Fassade. Verziert ist er vorne mit einem Löwenkopf und seitlich mit Voluten. Auf dem Stein sind Farbreste vorhanden.

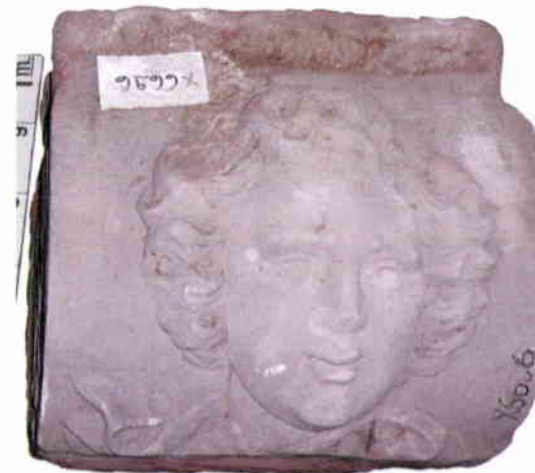
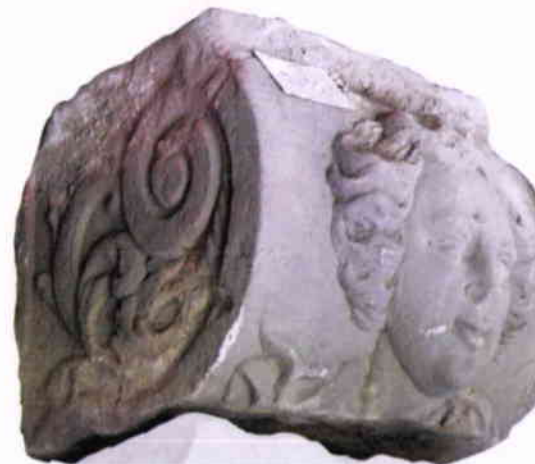
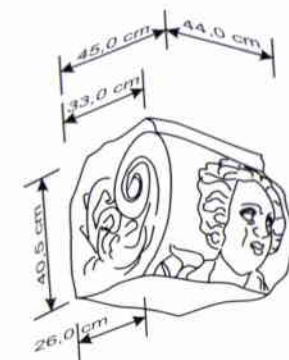
## 262 Kragstein 18. Jhrd. ?

Laut Kartei handelt es sich bei dem barocken Buntsandstein um das 3-seitig bearbeitete, obere Fragment eines Pfeilers eines Hauses in der Stelzengasse. Zu sehen ist Gesicht und Halsansatz einer Frau sowie einige Gewandfalten. Seitlich ist der Stein mit Voluten und floralen Motiven verziert.

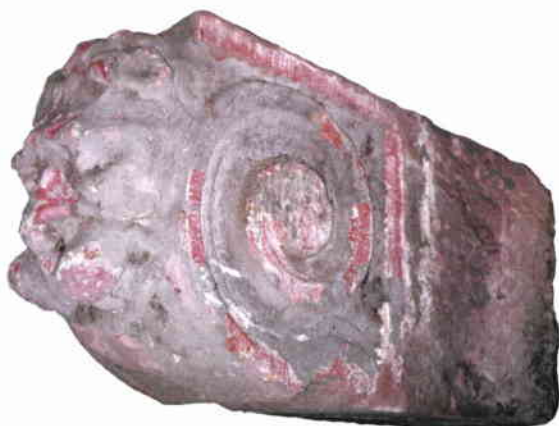
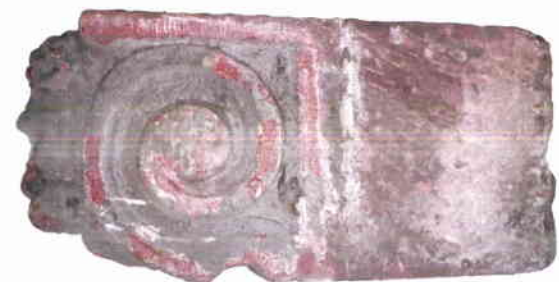
## 263 Kragstein 18. Jrdh.

Barocker Kragstein aus Rotsandstein der ursprünglich in der Mitte einer Fassade saß. Verziert ist der Kragstein mit einem Löwenkopf und seitlichen Voluten. Es haben sich Farbreste erhalten.

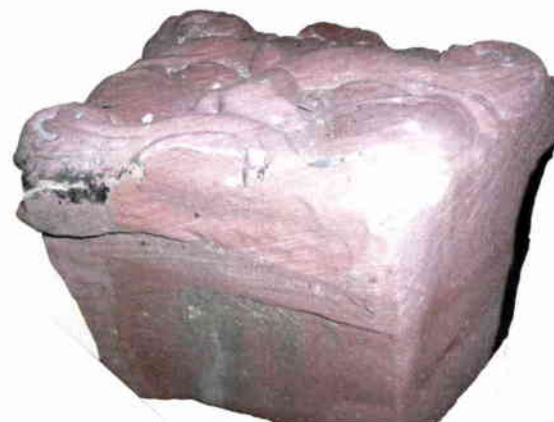
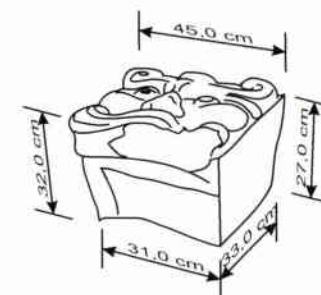
## 264 Bogenschlussstein 18. Jrdh.

Stark verwitterter Bogenschlussstein mit Groschenmaske aus Buntsandstein, der auffällig flach gearbeitet ist. Auf dem Stein sind Farbreste erkennbar.

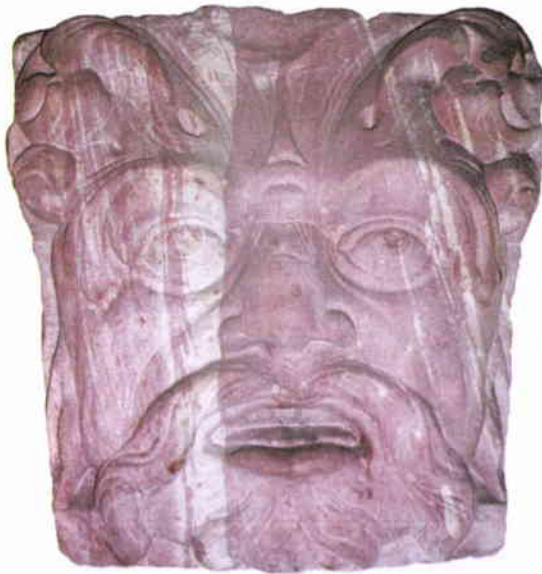
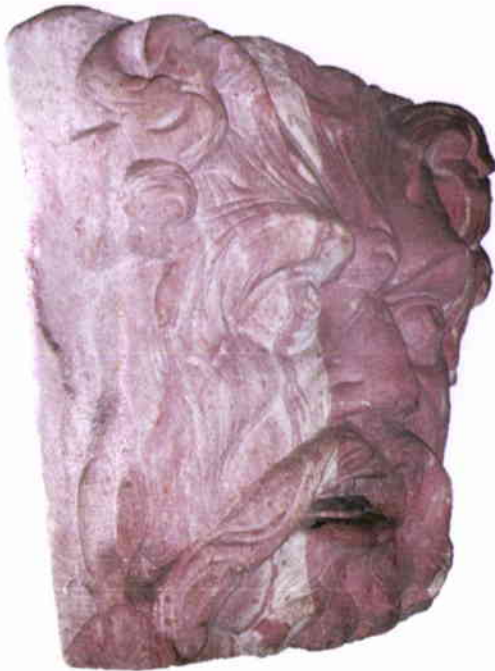
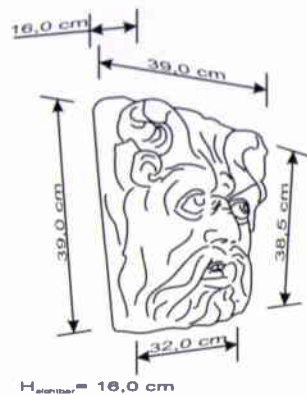
**265**  
**Bogenschlussstein**  
17. - 18. Jrd.

Abgeschnittener Bogenschlussstein aus Buntsandstein mit Grotteskenkopf. Über die tatsächliche Tiefe des Steins lässt sich keine Aussage treffen, da er zur Zeit in der U-Bahnstation Römer verbaut ist.

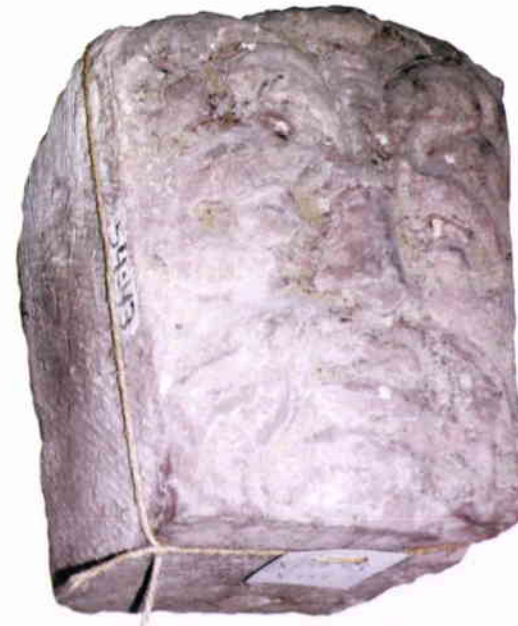
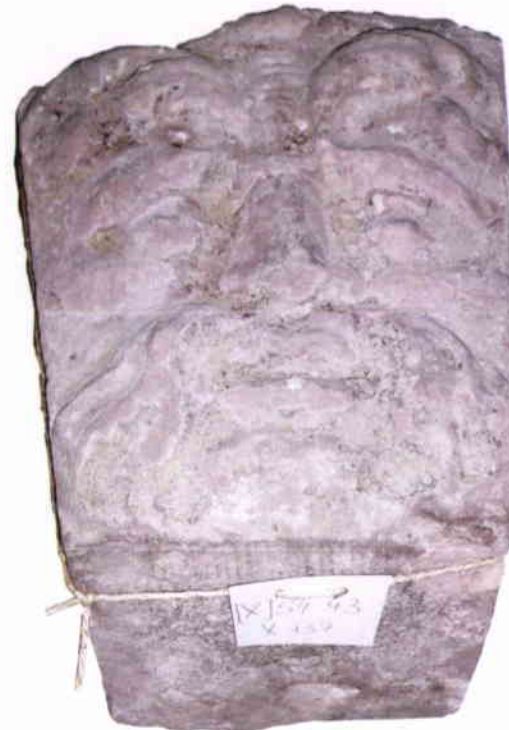
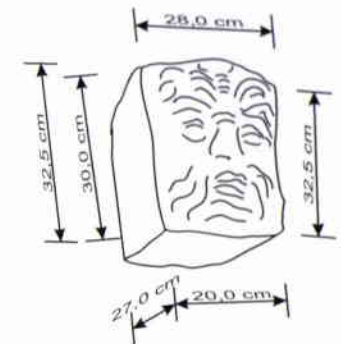
**266**  
**Bogenschlussstein**  
18. Jrd.

Barocker Bogenschlussstein mit flach gearbeitetem Grotteskenkopf. Reste der ursprünglichen Bemalung sind vorhanden.

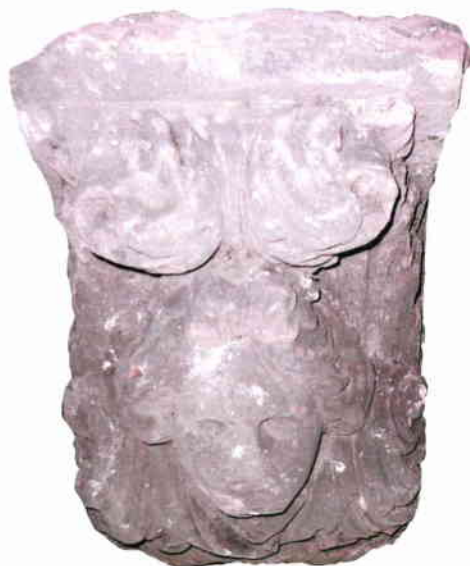
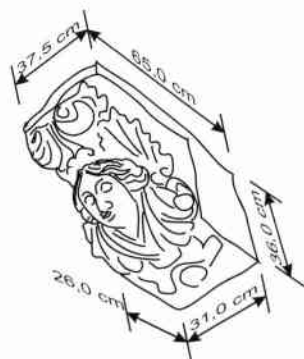
## 267 Portalschlussstein 18. Jhrd.

Ein Bogenschlussstein eines Portals mit gleichzeitiger Kragfunktion aus Buntsandstein. Das Stück ist mit dem Gesicht einer Frau verziert. Es weist Abrieb und diverse Abplatzungen auf. Nach der Kartei stammt der Stein ursprünglich aus der Barfüßerkirche und soll nach dem Abbruch im Portal des Porzellanhofes eingebaut worden sein.

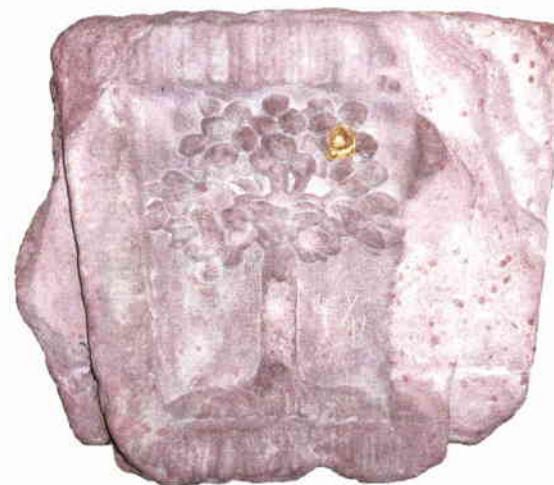
## 268 Bogenschlussstein 17. - 18. Jhrd.

Der abgeschnittene barocke Bogenschlussstein aus Buntsandstein zeigt im Spiegel einen Apfelbaum. Der Stein fungierte wahrscheinlich als Hauszeichen. Er weist Beschädigungen auf. Ob es sich bei der Vergoldung des Apfels um eine Originalverzierung handelt, konnte nicht geklärt werden. Über die tatsächliche Tiefe des Steins lässt sich keine Aussage treffen, da er zur Zeit in der U-Bahnstation Römer verbaut ist.

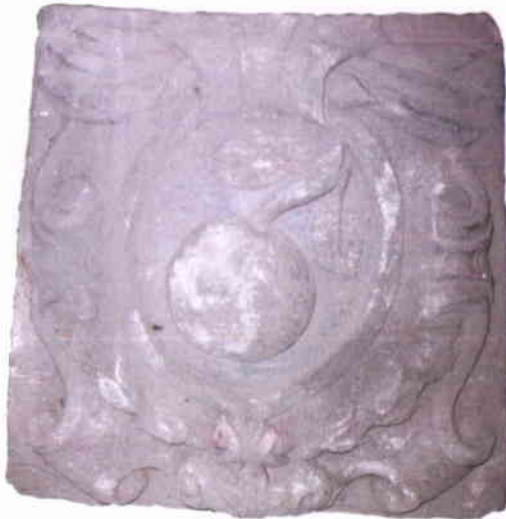
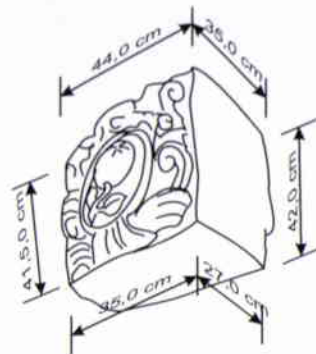
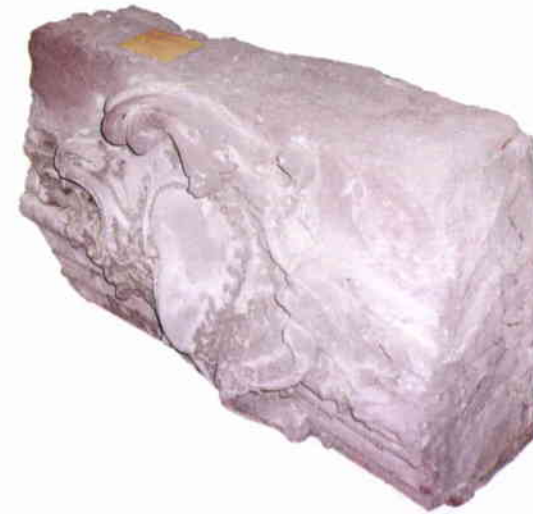
Erhaltungszustand  
sehr gut ☒ ☐ ☐ ☐ ☐ schlecht

Agraffe aus Buntsandstein, den eine Kartusche mit Apfel zielt. Auf der Rückseite ist der Fenster- oder Türanschlag zu erkennen. Auf dem Stein haben sich Farbreste erhalten.

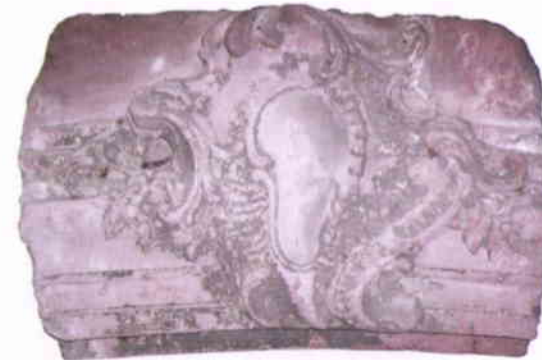
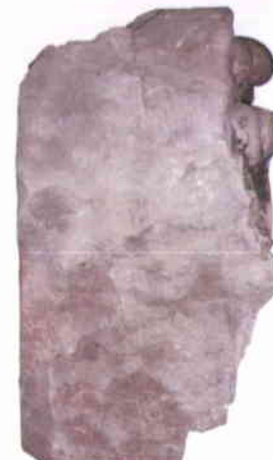
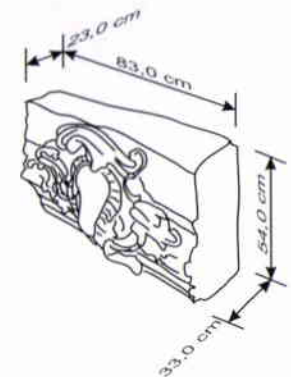
## 270 Bogenschlussstein 18. Jhrd.

Erhaltungszustand  
sehr gut ☐ ☒ ☐ ☐ ☐ schlecht

Bogenschlussstein mit Rokokokartusche in Form einer Rocaille aus Buntsandstein. Die Rückseite des Steins ist glatt gearbeitet. Auf dem Stein haben sich Farbreste erhalten.

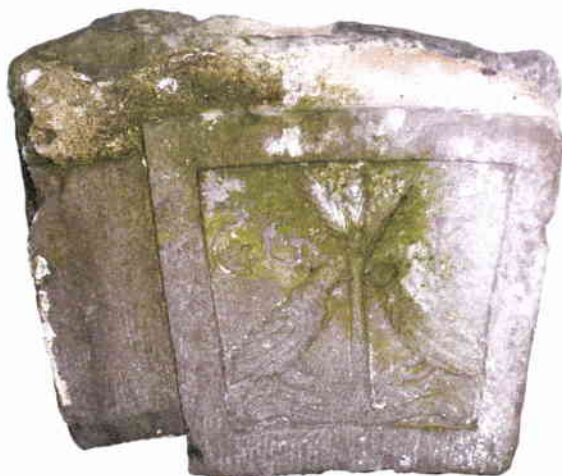
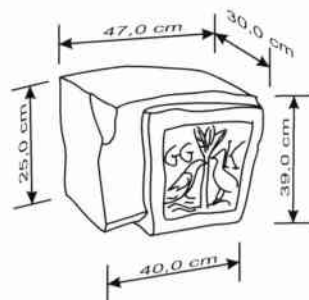
## 271 Bogenschlussstein 17. - 18. Jhrd.

Erhaltungszustand  
sehr gut ☐ ☒ ☒ ☐ ☐ ☐ schlecht

Werkstück von einem einfachen Gewände mit Bogenschlussstein aus Basalt. Im Spiegel eine Palme mit 2 Vögeln (Tauben?), außerdem die Initialen "GGK"

Einbautiefe = 26,5 cm

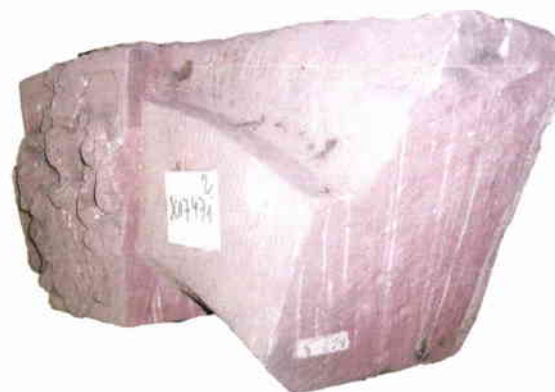
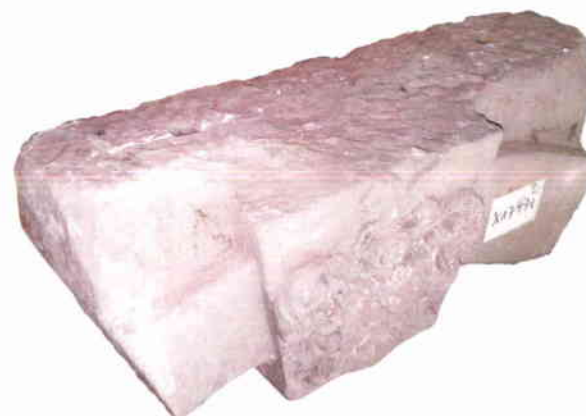
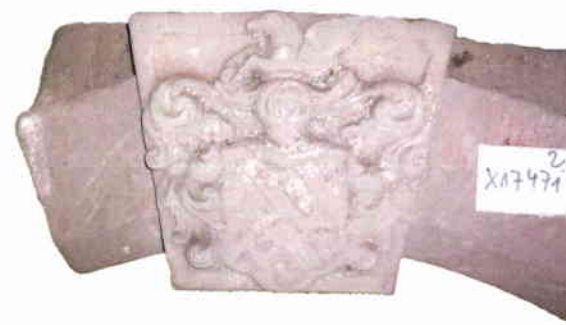
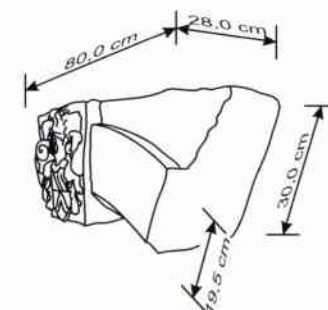
## 272 Bogenschlussstein 18. Jhrd.

Erhaltungszustand  
sehr gut ☐ ☒ ☒ ☐ ☐ ☐ schlecht

Agraffe mit Wappen und angesetztem Bogenteil. Im Schild ein geflügeltes Pferd. Farbreste sind vorhanden.

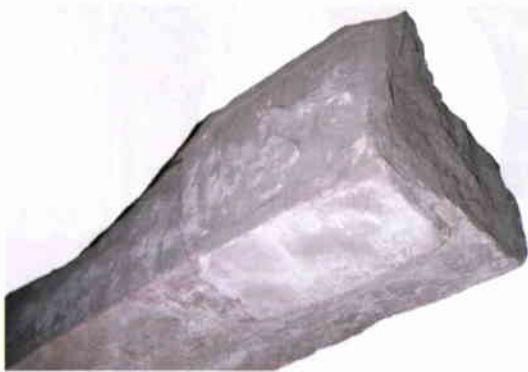
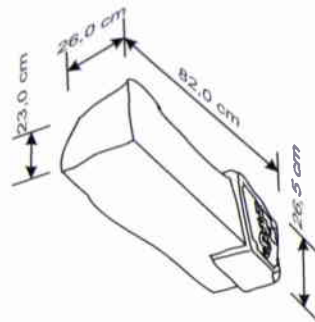
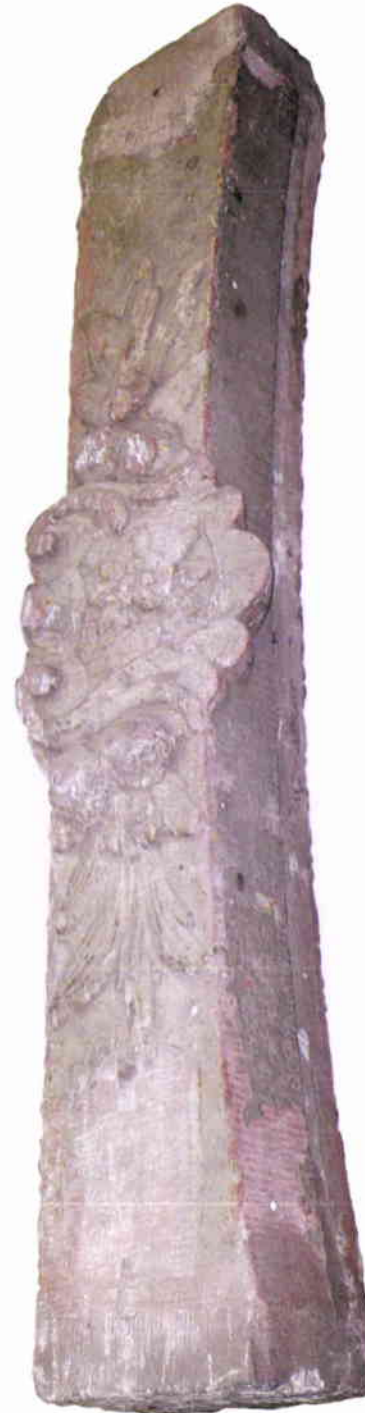
## 273

sehr gut ☐ ☐ ☐ ☒ ☐ ☐ schlecht

Fragment eines Tür- oder Fenstersturzes aus Buntsandstein. Links und Rechts sind Teile abgebrochen. In der Agraffe ein Arm, der einen Schlüssel hält. Weiterhin die Initialen "H.L." und die Jahreszahl "1738". Farbreste sind erhalten.

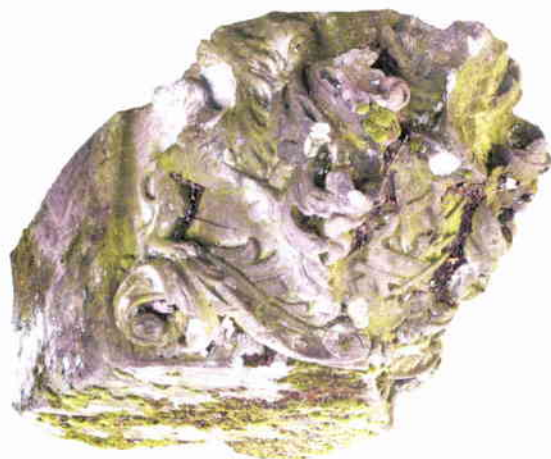
## 274

Tür- oder Fenstersturz aus Buntsandstein. Verziert ist er mit Kartusche mit Blüten, eventuell ist dies die Darstellung des Hausnamens. Gesäumt wird das Wappen von floralen Motiven. Farbreste sind vorhanden.

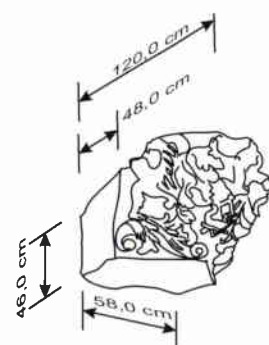
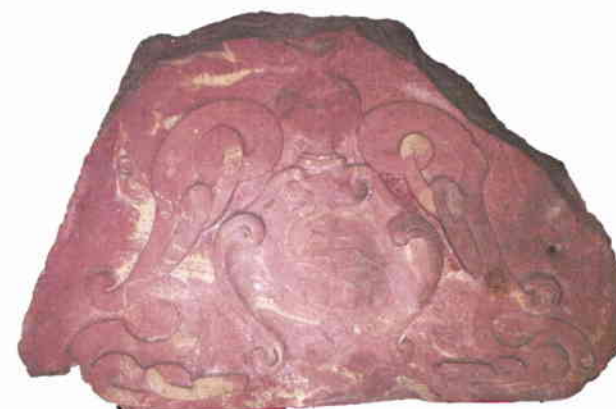
# 275

sehr gut ☐ ☒ ☐ ☐ ☐ schlecht

Unterer Teil einer barocken Eckkonsole aus Buntsandstein. Im Schild ein Hobel, ein Winkel und eine Zange, was auf einen Schreiner hindeuten könnte. Das Schild ist flankiert von Greifen. Blaue und weiße Farbreste haben sich erhalten.

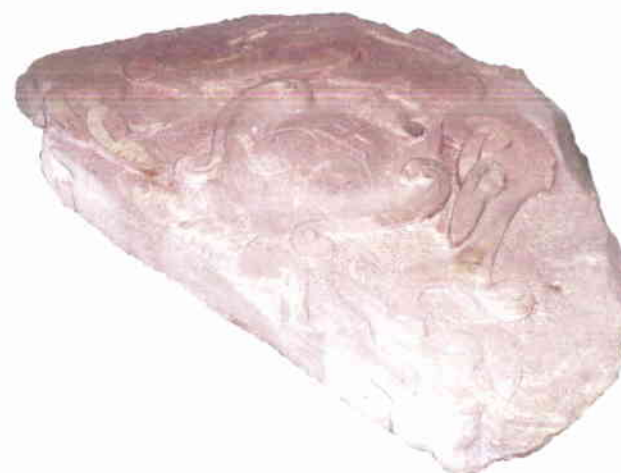
Bruchstück eines Giebfeldes; ehemals gerahmt von einem Dreiecksgiebel aus Rotsandstein. In der Kartusche die Initialen "I.M." und die Händlermarke Spieß mit Widerhaken.

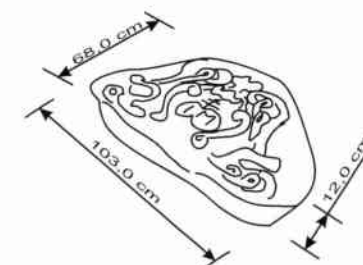
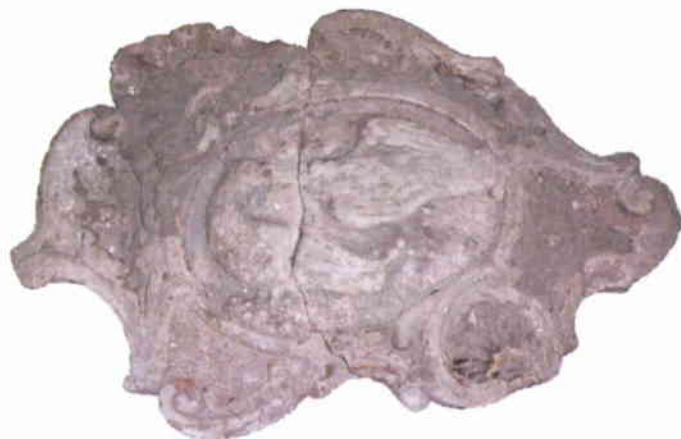
# 276

sehr gut ☐ ☐ ☐ ☒ ☐ schlecht

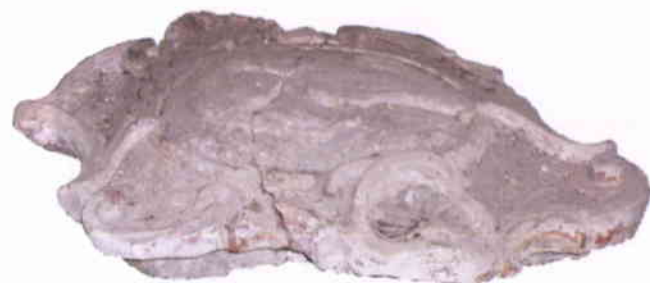
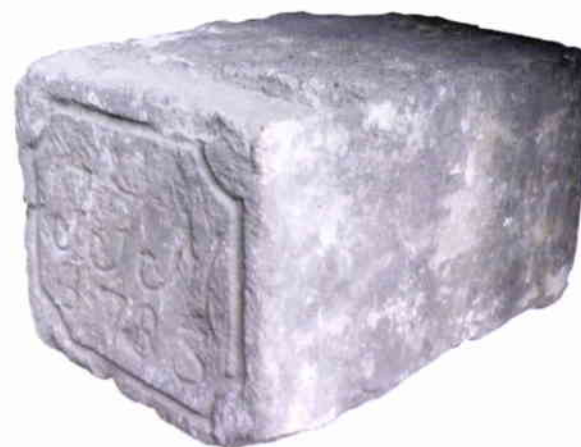
# **2757** **Hauszeichen** 18. Jhrd.

sehr gut ☐ ☐ ☒ ☒ ☐ ☐ schlecht

Bei dem Werkstein aus Rotsandstein handelt es sich um ein Hauszeichen in Form einer Rokokokartusche mit zwei Vögeln. Es haben sich Farbreste erhalten. Am Stück ist deutlich eine Klebestelle zu erkennen.

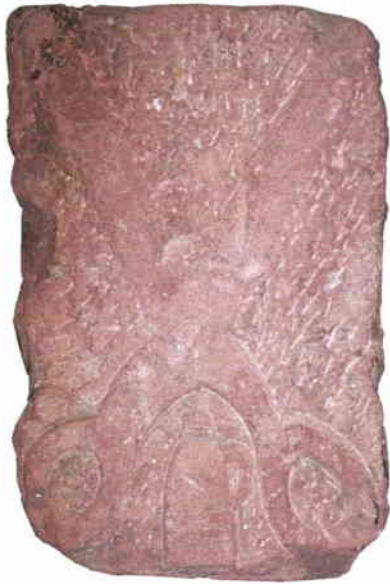
# **278** **Werkstein** 18. Jhrd.

Barocker Werkstein mit den Initialen und der Jahreszahl "JJM 1783" im Spiegel mit eingezogenen Ecken. Am Stein sind Mörtelreste vorhanden.

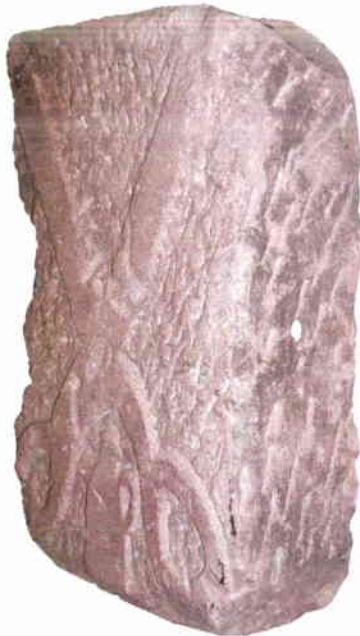
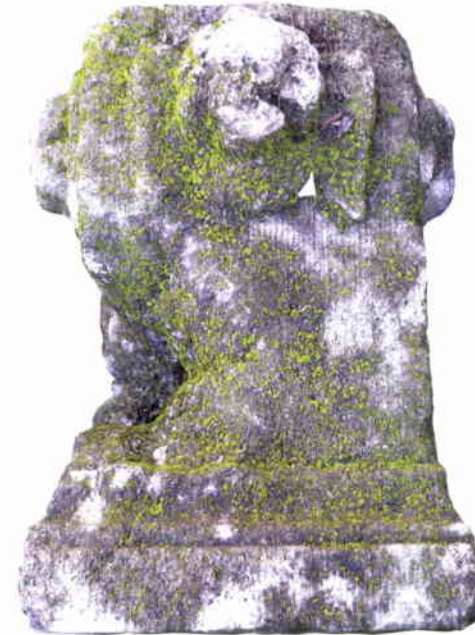
Werkstein mit dem Hauszeichen  
Schere und Fingerhut aus Rot-  
sandstein.

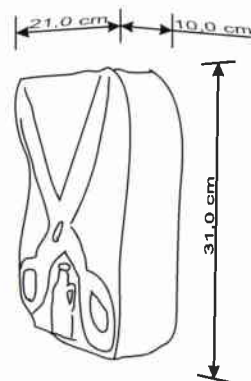
## 279 Werkstein mit Hauszeichen 18. Jhrd.

sehr gut ☒ ☐ ☐ ☐ ☐ schlecht

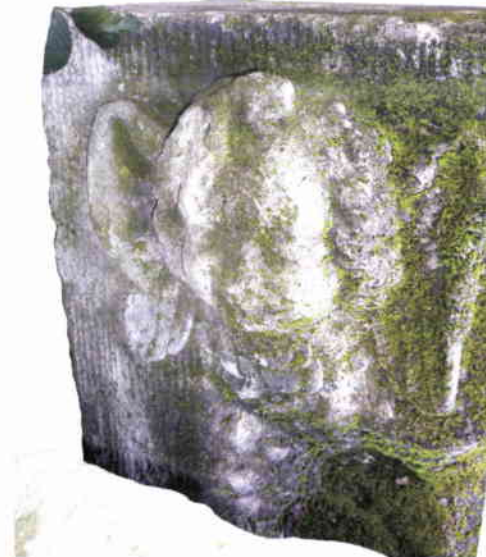
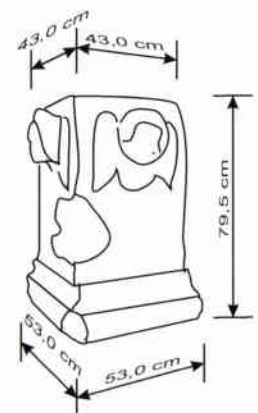
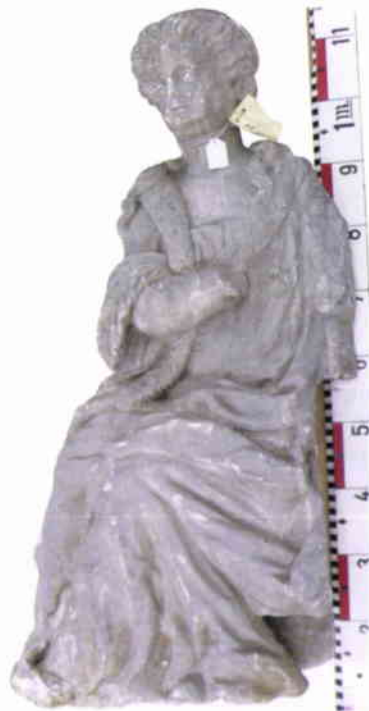
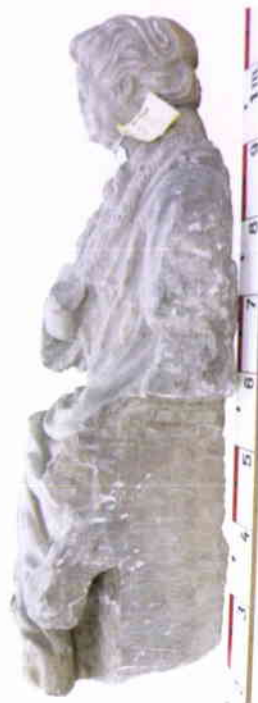
## 280 Werkstein 19.-20. Jhrd.

sehr gut ☐ ☐ ☒ ☐ ☐ schlecht

Werkstück aus Muschelkalk. Der  
Quader ist dreiseitig mit Maskarons  
verziert. Eventuell stammt  
der Stein aus einem Haus in der  
Braubachstraße und war dort als  
Basis eines Pfeilers oder einer Säule  
eingesetzt.

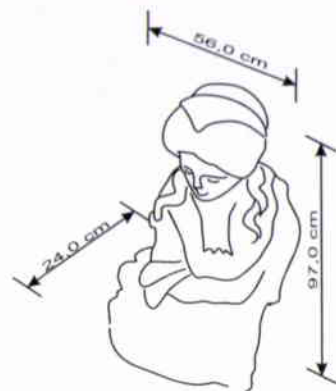
## 281 Skulptur 18. Jhrd.

sehr gut ☐ ☐ ☒ ☐ ☐ schlecht

Die weibliche Figur stammt wahrscheinlich von einem barocken Portal mit Sprenggiebel und ist vermutlich aus Lahnmarmor. Die Rückseite ist bearbeitet. Der linke Arm und die rechte Hand fehlen.

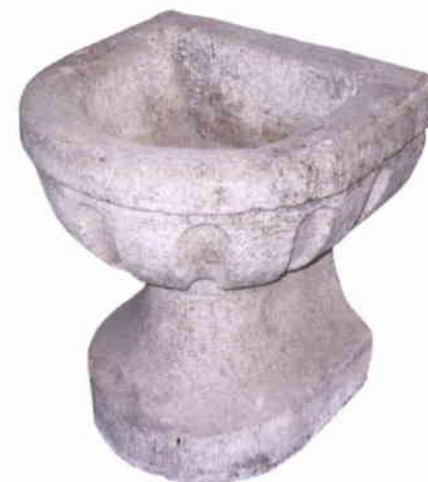
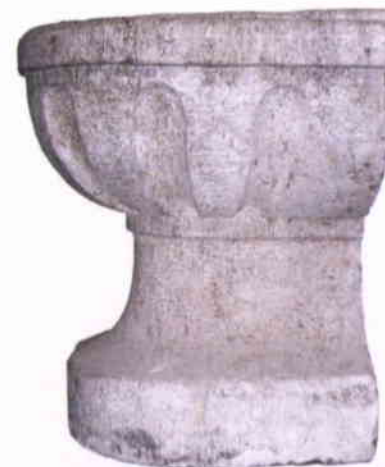
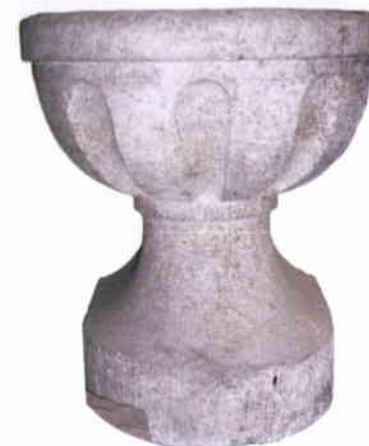
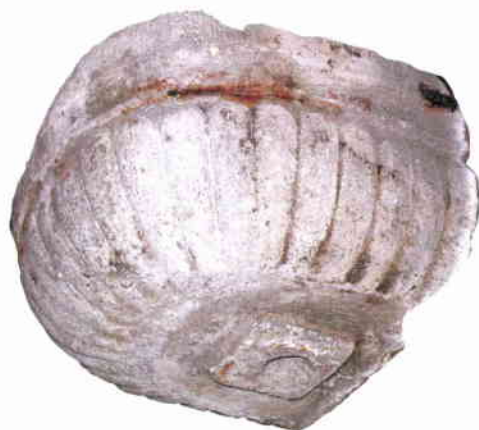
## 282 Brunnenbecken 18. Jhrd.

sehr gut ☒ ☐ ☐ ☐ ☐ schlecht

Brunnenbecken aus Muschelkalk(?), der von einem Pumpenbrunnen stammt. Das Becken ist hervorragend erhalten.
