Planung Bereich Dom - Römer

# Spolien der Altstadt 1

Dokumentation der im Historischen Museum lagernden Originalbauteile Frankfurter Bürgerhäuser  
Stadtplanungsamt der Stadt Frankfurt am Main - Mai 2008

Studie  
bearbeitet von  
Prof. DW. Dreysse  
Dipl. Ing. Björn Wissenbach  
Mitarbeiter Peter Bierling

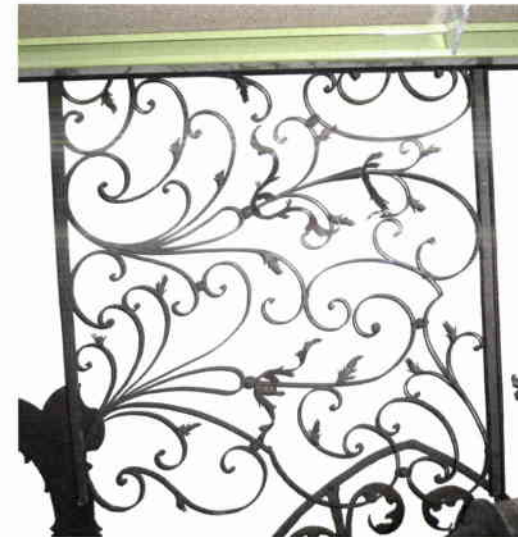
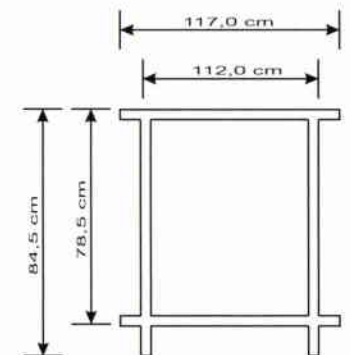
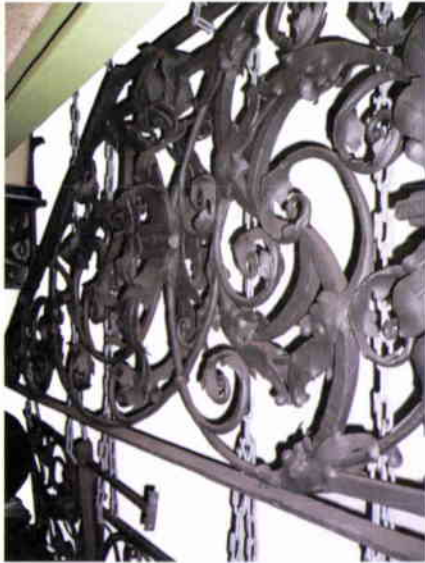
Erhaltungszustand  
sehr gut ☐ ☒ ☐ ☐ ☐ schlecht

Teilstück eines barocken Treppengeländers aus Schmiedeeisen. Das Gitter stammt aus der zweiten Hälfte des 18. Jhrd.

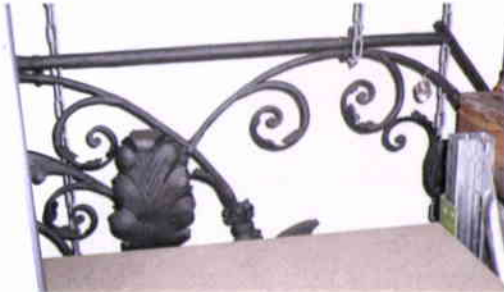
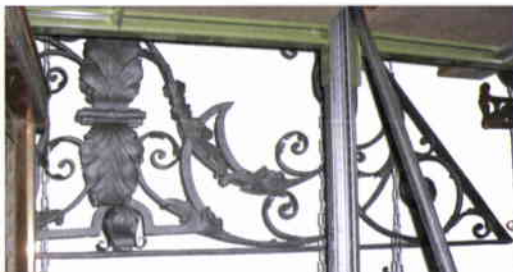
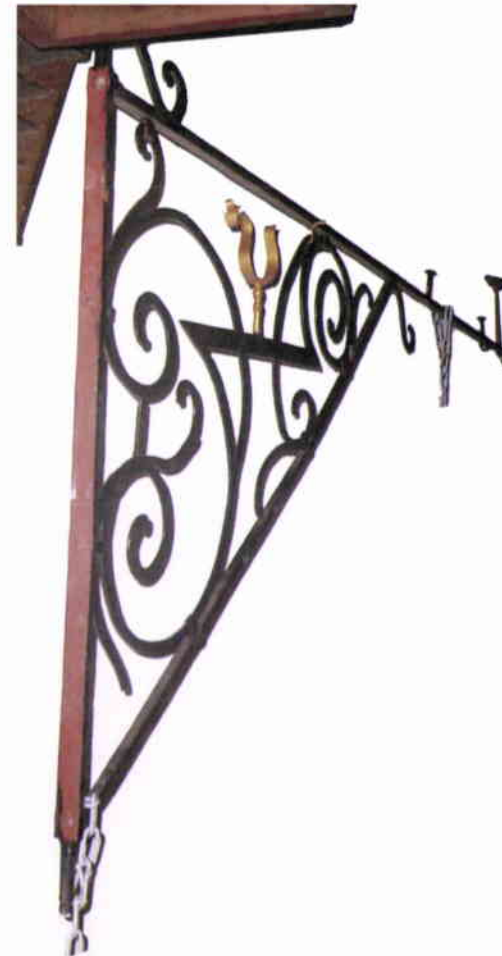
## 288 Gitter 17. - 18. Jhrd.

sehr gut ☐ ☒ ☐ ☐ ☐ schlecht

Ein asymmetrisches, barockes Oberlichtgitter einer Tordurchfahrt. Das große Gitter ist aus Schmiedeeisen gefertigt.

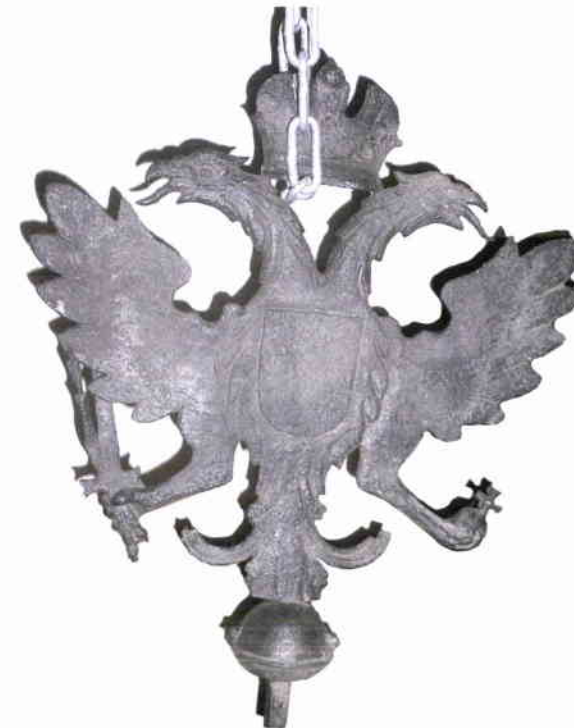
## 294 Brunnenbekrönung 18. Jrdh.

Erhaltungszustand  
sehr gut ☐ ☒ ☐ ☐ ☐ schlecht

Habsburger Doppelkopfadler, der möglicherweise von einem Weinbrunnen zur Kaiserkrönung stammt. Bemalung und Vergoldungen sind hervorragend erhalten.

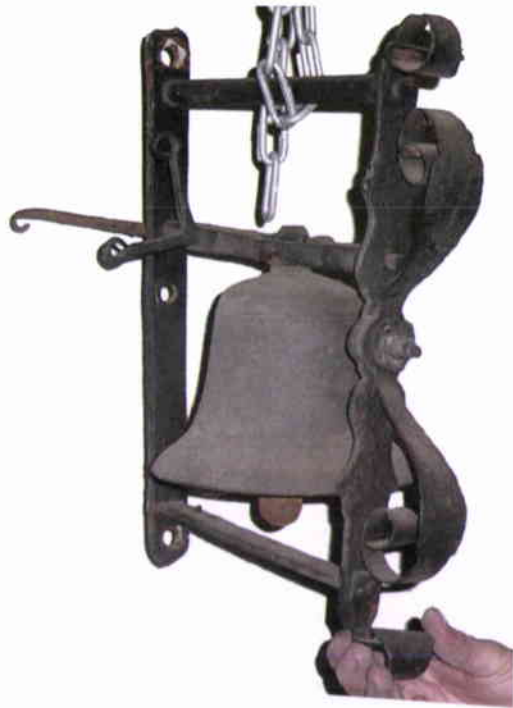
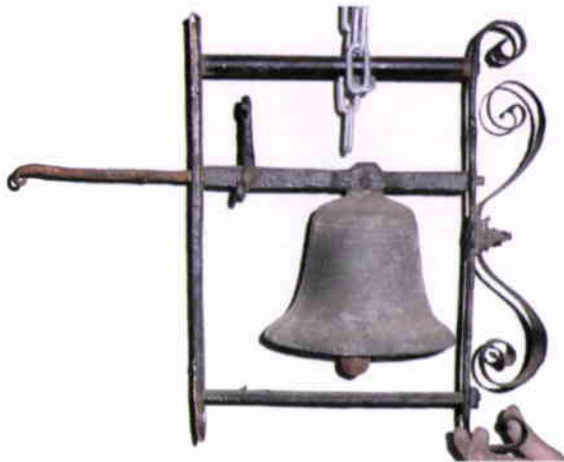
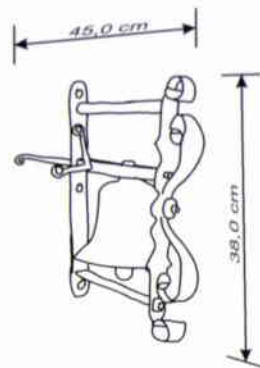
sehr gut ☐ ☐ ☒ ☐ ☐ schlecht

Eine Türglocke mit Gestell aus Schmiedeeisen bzw. Guss. Der Zug zum Läuten der Glocke fehlt.

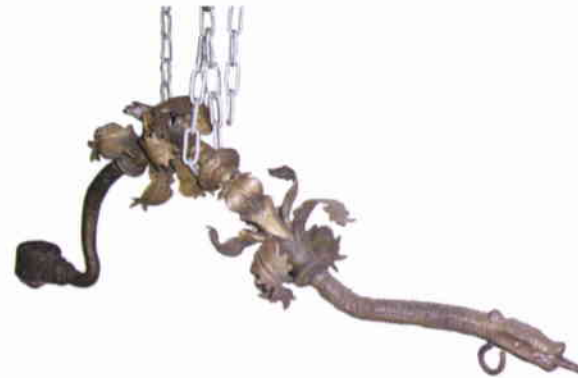
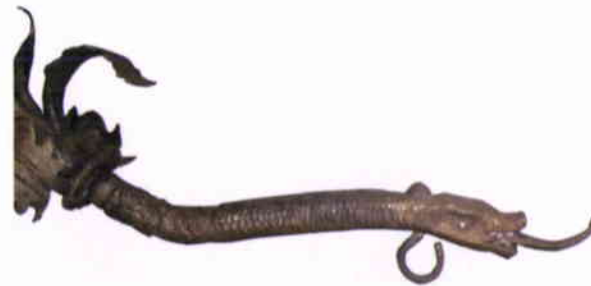
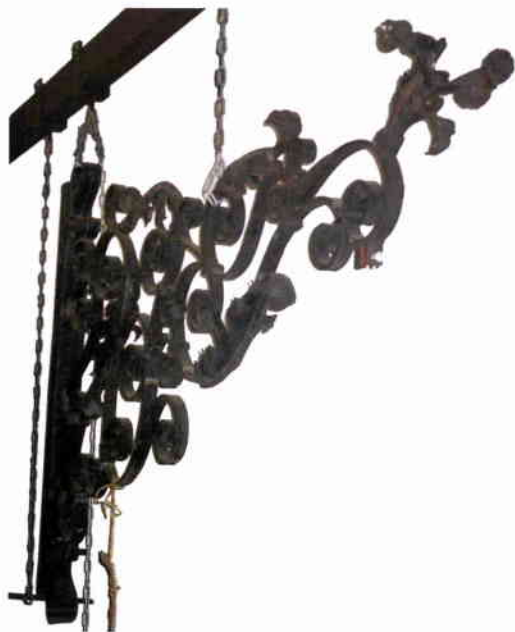
**297**  
**Aushänger**  
19. Jhrd.

sehr gut ☐ ☒ ☐ ☐ ☐ schlecht

Der klassizistische, vergoldete Aushänger endet in einem Schlangenkopf. Das könnte auf die Herkunft von einer Apotheke hindeuten. Das Schild ist nicht erhalten.

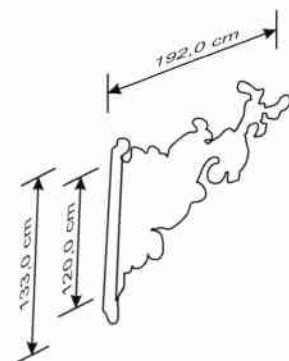
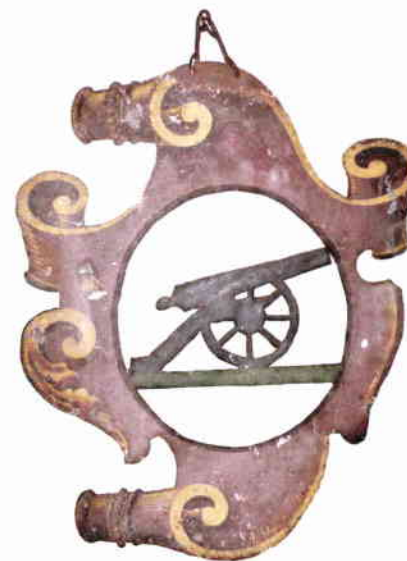
## 298 Aushänger 19.-20. Jrdh.

sehr gut ☒ ☐ ☐ ☐ ☐ schlecht

Ein massiver Aushänger für ein Geschäfts- oder Gasthausschild aus dem Historismus. Es sind 3 Befestigungsmöglichkeiten für die Wand vorgesehen.

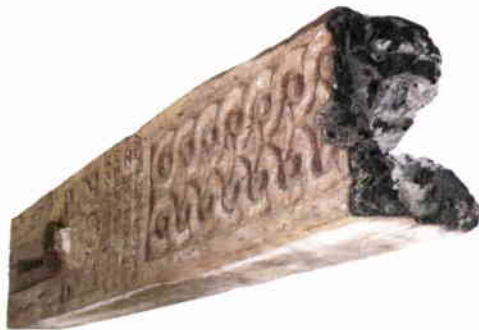
Fragment eines Renaissancesständers aus Eichenholz. Der Balken ist mit einem Flechtbanddekor verziert. Er trägt die Inschrift: "Allein auf Got hof und vertrau auf Mensch zu sag gar nit baw". Die einstige Verzierung, ein Löwenkopf mit Ring, lässt sich nur noch an der Holzfärbung erkennen. Sie ist abgeplatzt oder wurde entfernt. Der untere Teil des Pfostens fehlt. An der Bruchstelle sind Brandspuren zu erkennen.

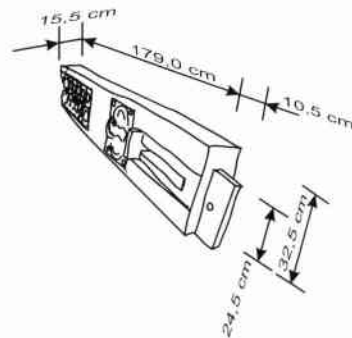
## 302 Ständer bzw. Pfosten 17. Jhrd.

sehr gut ☐ ☐ ☐ ☐ ☒ ☒ schlecht

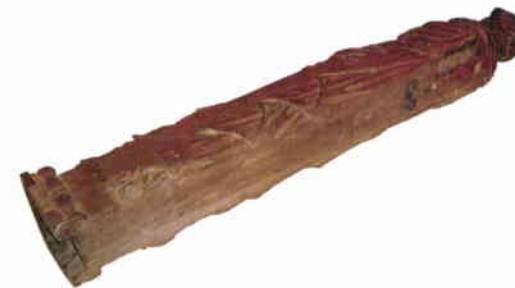
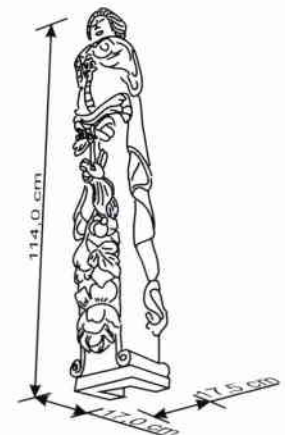
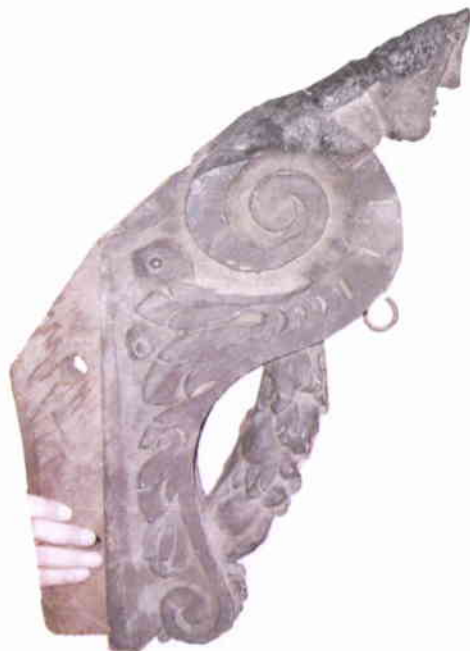
## 303 Pfosten 17. Jhrd.

sehr gut ☒ ☒ ☐ ☐ ☐ ☐ schlecht

Geschnitzter Renaissancepfosten aus dem 17. Jahrhundert mit Karyatide und Fruchtband.

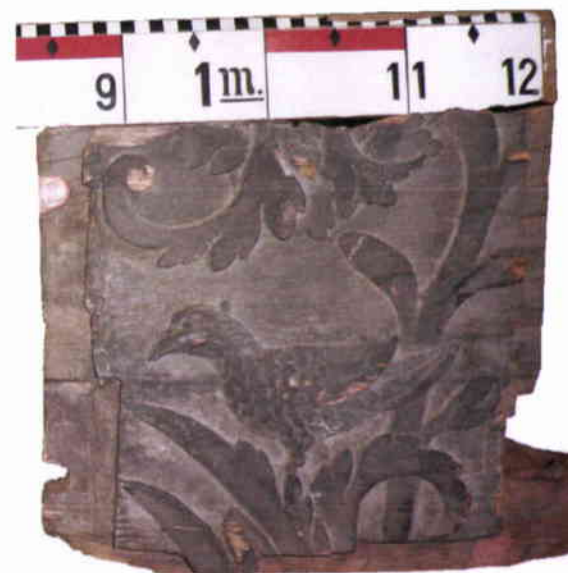
### 304 Knaagge 17. Jhrd.

sehr gut ☐ ☐ ☐ ☐ ☒ ☒ schlecht

Fragment einer Knaagge aus Eichenholz mit Karyatide, Fruchtgehänge und Volute. An dem Teil sind deutliche Brandspuren sichtbar. Typische Knaagge für das 17. Jahrhundert.

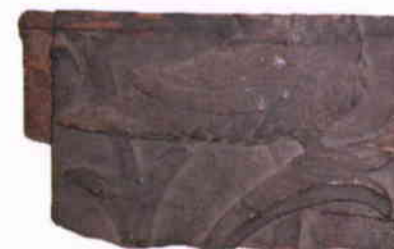
### 305 Schmuckfries 17. Jhrd.?

sehr gut ☐ ☐ ☐ ☐ ☒ ☒ schlecht

Zwei Bruchstücke eines Schmuckfrieses aus Eichenholz mit Arabesken und Vögeln.

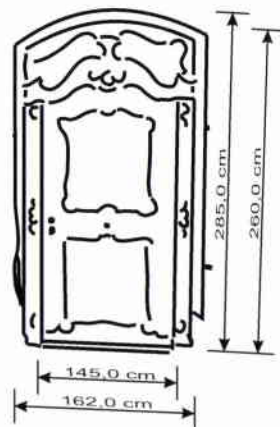
# **306** **Haustür** 18. Jrdh.

sehr gut ☐ ☒ ☐ ☐ ☐ schlecht

Hervorragende Rokokotür mit Rahmen und geteiltem Oberlicht aus Eichenholz, mit Anschlag nach Innen. Klinke, Schliessblech und Knauf sowie die Scheiben des Oberlichts fehlen. Die unteren Teile des Rahmen fehlen ebenfalls.
